| 橋梁名 | 路線名 | 所在地 | 起点側 | 緯度 | 35° 48′ 14″ | |
|---|---|---|---|---|---|---|
| 第二瀬戸川橋<br>(フリガナ)ダイ2セトガワバシ | 村道第1号線 | 長野県木曽郡王滝村 | | | | |
| 長野県 王滝村 | 2017.11.27 | 瀬戸川 | 有 | 一般道 | その他 | 無し |

| 部材単位の診断(各部材毎に最悪値を記入) | | | | 点検者 | 株式会社 長野技研 | 点検責任者 | 吉原 潤一 |

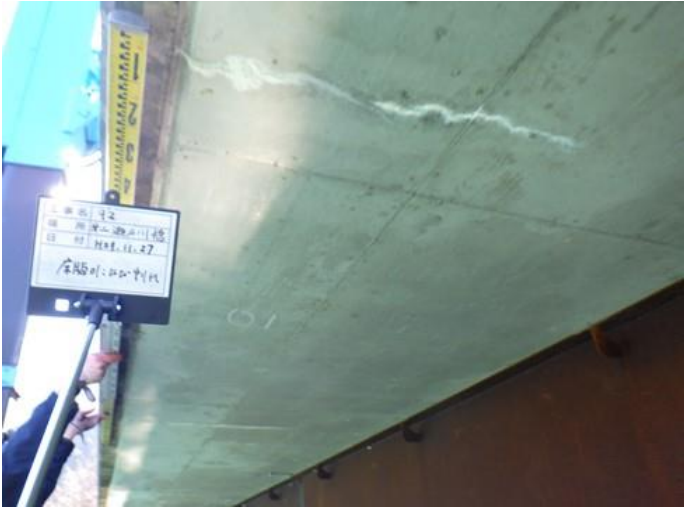
| 部材単位の診断(各部材毎に最悪値を記入) | | | | 点検者 | 株式会社 長野技研 | 点検責任者 | 吉原 潤一 |
|---|---|---|---|---|---|---|---|
| | 床版 | Ⅱ | 床版ひびわれ | 写真4 床版 01 | | | |

| 道路橋毎の健全性の診断(判定区分Ⅰ～Ⅳ) | | | | 措置後に記録 | |
|---|---|--|--|---|--|
| (判定区分) | (所見等) 床版にひびわれ、排水装置に土砂詰りが生じている。 | | | (再判定実施年月日) | |

| 上部構造(床版)【判定区分：Ⅱ】 | その他(排水装置)【判定区分：Ⅱ】 |
|---|---|
| <p data-bbox="282 236 360 268">写真 4</p> <p data-bbox="629 794 1037 826">床版 01 床版ひびわれ・遊離石灰</p> | <p data-bbox="1256 236 1335 268">写真 17</p> <p data-bbox="1637 794 1933 826">排水装置0104 土砂詰り</p> |

| 道路橋毎の健全性の診断(判定区分Ⅰ～Ⅳ) | | | | 措置後に記録 | |
|---|---|--|--|---|--|
| Ⅱ | 予防保全の観点から措置を講ずることが望ましい。 | | | | |

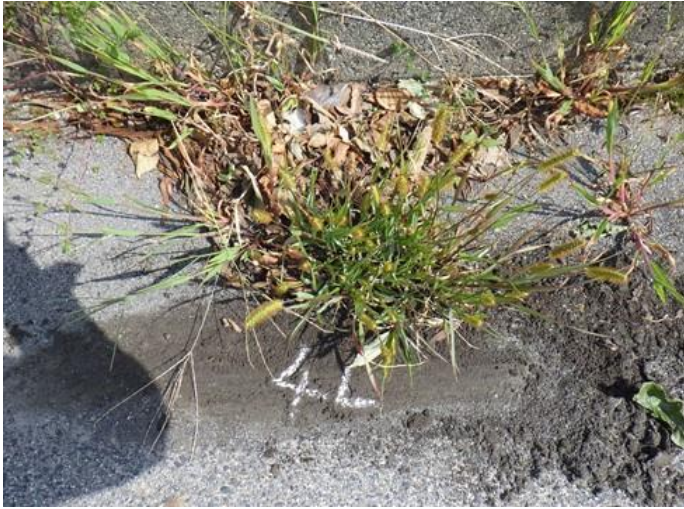
| 部材単位の診断(各部材毎に最悪値を記入) | | | | 点検者 | 株式会社 長野技研 | 点検責任者 | 吉原 潤一 |
|---|---|---|---|---|---|---|---|
| その他 | | Ⅱ | 排水装置:土砂詰り | 写真17 排水装置0104 | | | |
