橋梁名	路線名	所在地	起点側	緯度	35° 46' 45"	
				経度	137° 25' 05"	
白州橋 (フリガナ)シラスハシ	村道第24号線	長野県木曾郡王滝村				
管理者名	点検実施年月日	路下条件	代替路の有無	自専道or一般道	緊急輸送道路	占用物件(名称)
長野県 王滝村	2017.11.14	白川	無	一般道	その他	無し

部材単位の診断(各部材毎に最悪値を記入)

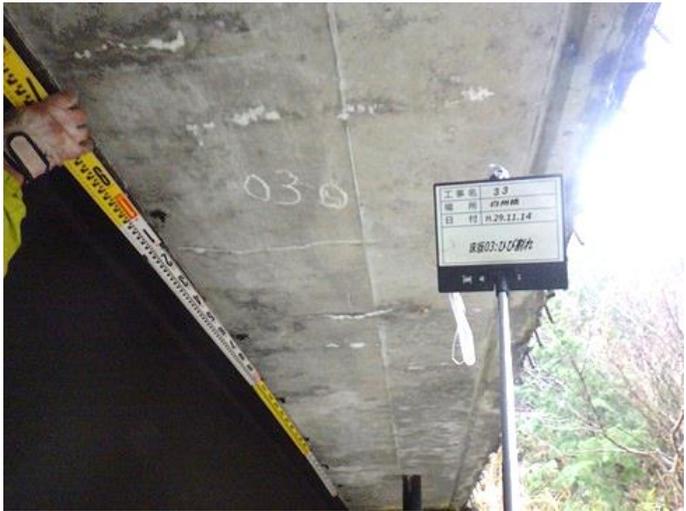
上部構造(床版)【判定区分: Ⅱ】	支承部【判定区分: Ⅱ】
<p>写真 9</p>

<p>床版03 床版ひびわれ・遊離石灰</p>	<p>写真 17</p>

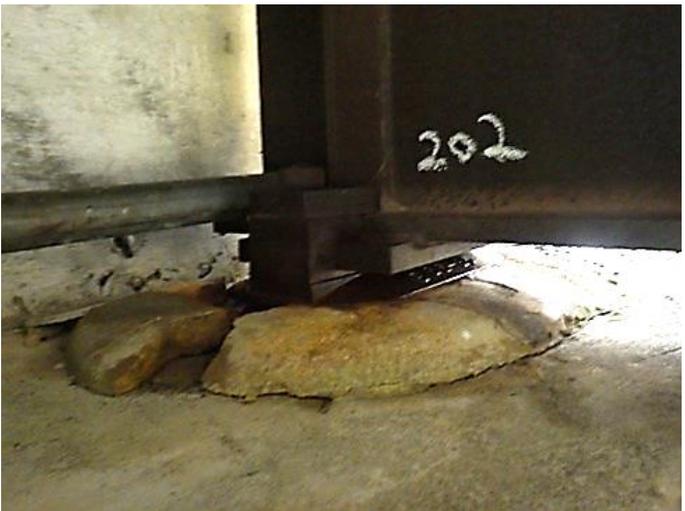
<p>支承0202 モルタル欠損</p>
その他(地覆)【判定区分: Ⅲ】	その他(排水装置)【判定区分: Ⅲ】
<p>写真 21</p>

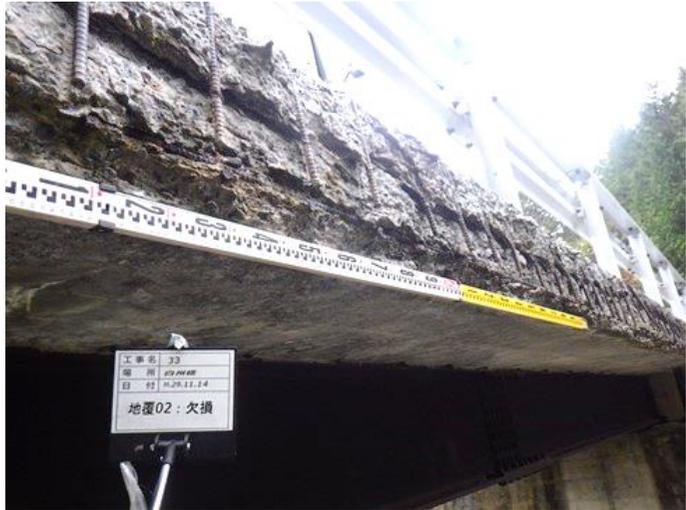
点検時に記録		措置後に記録	
(判定区分)	(所見等)	(再判定区分)	(再判定実施年月日)
III	地覆に剥離・鉄筋露出が生じている。 早期に措置を講ずべき状態。

<p>地覆02 剥離・鉄筋露出</p>	<p>写真 25</p>

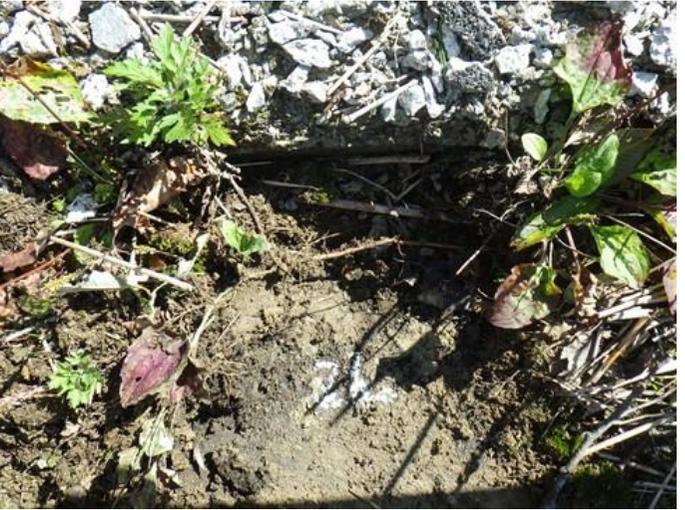
<p>排水装置0102 土砂詰り</p>
