橋梁名	路線名	所在地	起点側	緯度	35° 48' 17"		
				経度	137° 32' 27"		
堀田高橋 (フリガナ)ホツタカハシ		村道第29号線	王滝村				
管理者名	点検実施年月日	路下条件	代替路の有無	自専道or一般道	緊急輸送道路	占用物件(名称)	
王滝村	2016.10.18	河川	有	一般道	三次	上水道-王滝村

部材単位の診断(各部材毎に最悪値を記入)

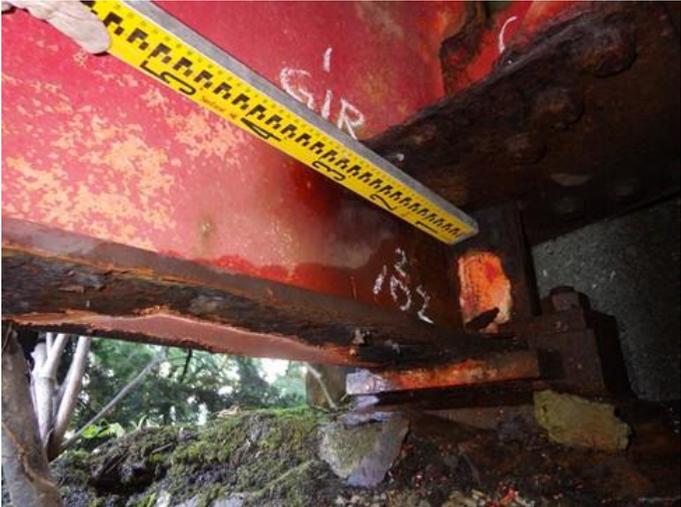
<p>径間 2 主桁 01 腐食</p>	<p>写真 45</p>

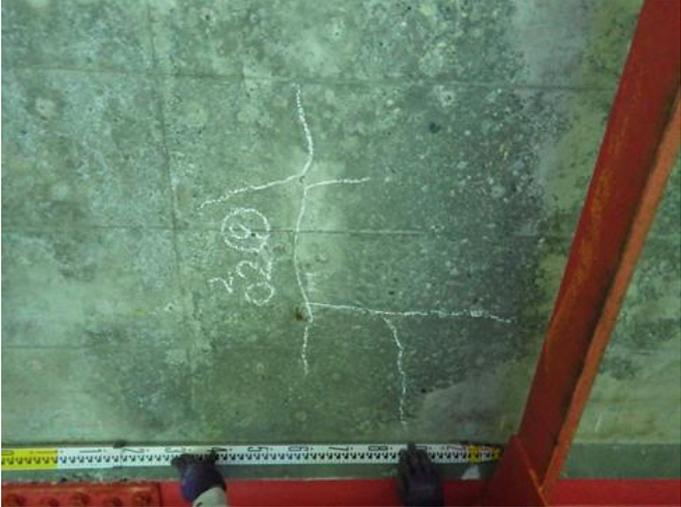
<p>径間 2 床版 02 床版ひびわれ</p>
下部構造【判定区分: Ⅱ】	下部構造【判定区分: Ⅱ】
<p>写真 49</p>

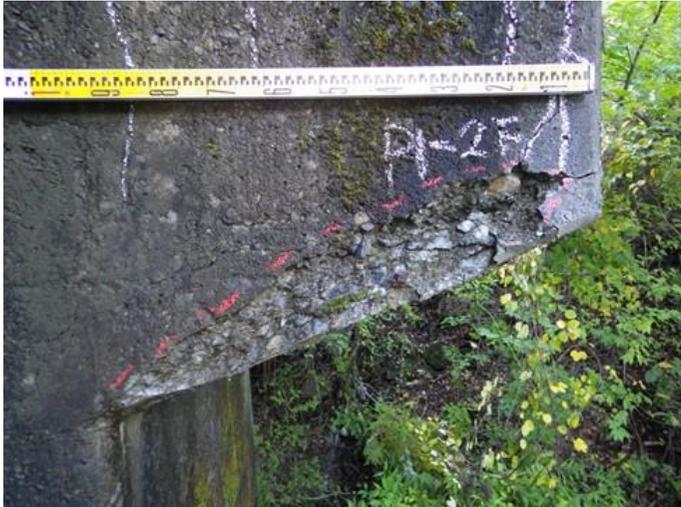
<p>径間 2 下部構造 01 剥離・鉄筋露出</p>	<p>写真 51</p>

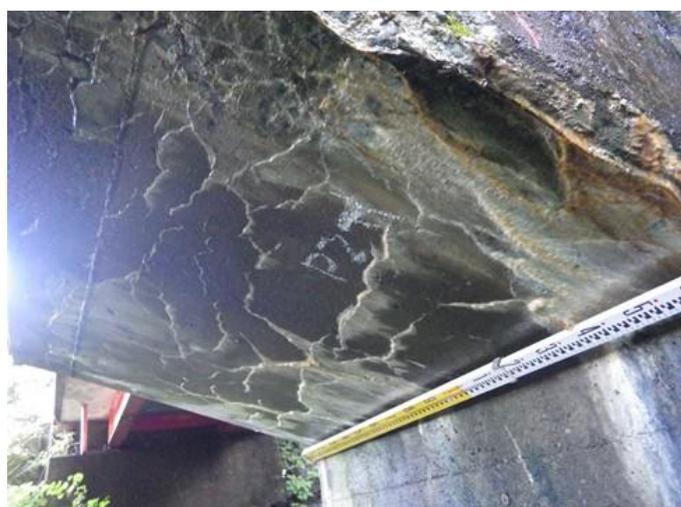
<p>径間 2 下部構造 02 ひびわれ</p>

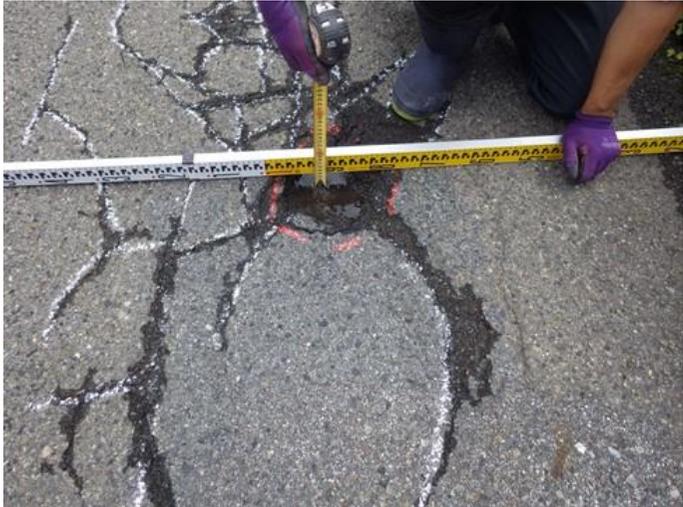
<p>径間 2 舗装 01 路面の凹み</p>	
<p>【判定区分: 】</p>	<p>【判定区分: 】</p>
