| 橋梁名 | 路線名 | 所在地 | 起点側 | 緯度 | 35° 48′ 32″ | |
|---|---|---|---|---|---|---|
| 井戸沢橋<br>(フリガナ)イドサワバシ | 村道第7号線 | 長野県木曽郡王滝村 | | | | |
| 長野県 王滝村 | 2017.11.13 | 井戸沢 | 無 | 一般道 | その他 | |

全景写真(起点側、終点側を記載すること)

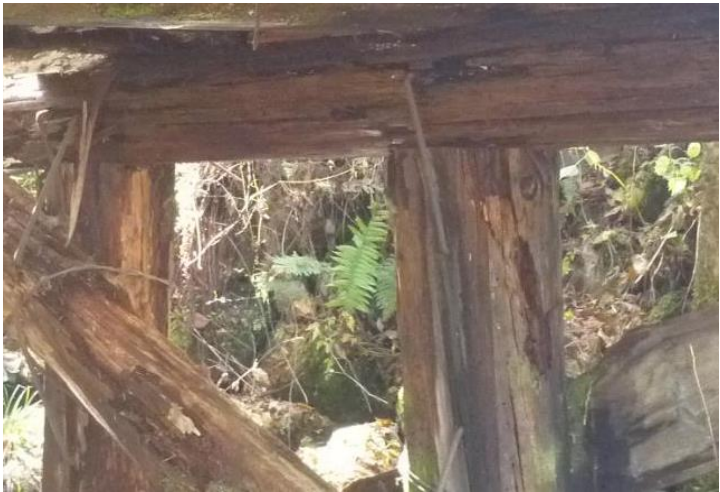
| 部材単位の診断(各部材毎に最悪値を記入) | | | | 点検者 | 王滝村 | 点検責任者 | 森 健一 |
|---|---|---|---|---|---|---|---|
| 下部構造 | | Ⅱ | 腐食 | 写真1 橋脚01 | | | |

| 道路橋毎の健全性の診断(判定区分Ⅰ～Ⅳ) | | | | 措置後に記録 | |
|---|---|---|--|---|--|
| (判定区分)<br>Ⅱ | (所見等) | 橋脚の一部に腐食が生じている。<br>予防保全の観点から措置を講ずることが望ましい。 | | (再判定実施年月日) | |

| 上部構造(橋脚)【判定区分: Ⅱ】 | 【判定区分: 】 |
| <p>写真 1</p> <p>橋脚01 腐食</p> | |
