| 橋梁名 | 路線名 | 所在地 | 起点側 | 緯度 | 35° 48′ 35″ | | |
|---|---|---|---|---|---|---|--|
| 池沢橋<br>(フリガナ)イケザワバシ | 村道第125号線 | 長野県木曽郡王滝村 | | | | | |
| 長野県 王滝村 | 2017.11.17 | 池沢 | 無 | 一般道 | その他 | 無し | |

| 部材単位の診断(各部材毎に最悪値を記入) | | | | 点検者 | 株式会社 長野技研 | 点検責任者 | 吉原 潤一 |

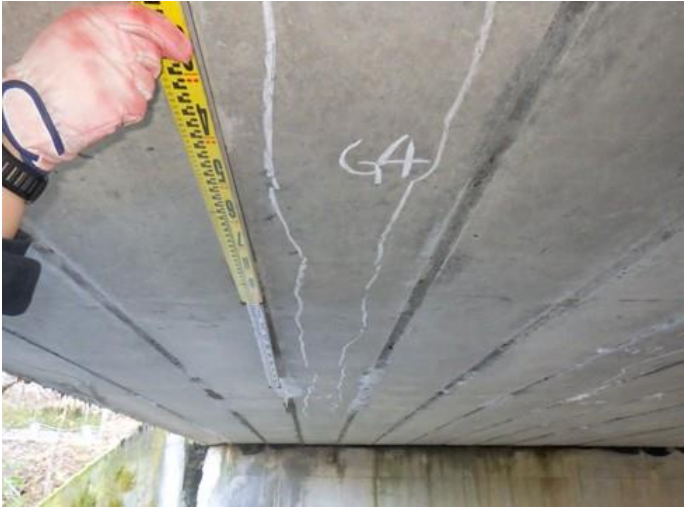
| 上部構造(主桁)【判定区分: Ⅱ】 | | 下部構造【判定区分: Ⅱ】 | |
|---|--|---|--|
| 写真 2 | | 写真 11 | |

| 部材単位の診断(各部材毎に最悪値を記入) | | | | 点検者 | 株式会社 長野技研 | 点検責任者 | 吉原 潤一 |
|---|---|---|---|---|---|---|---|
| 上部構造 | 主桁 | Ⅱ | ひびわれ | 写真2 主桁 04 | | | |

| 道路橋毎の健全性の診断(判定区分Ⅰ～Ⅳ) | | | | | 措置後に記録 | |
|---|---|--|--|--|---|--|
| (判定区分) | (所見等) 主桁にひびわれ、下部工に欠損が生じている。 | | | | (再判定実施年月日) | |
| Ⅱ | 予防保全の観点から措置を講ずることが望ましい。 | | | | | |

| 上部構造(主桁)【判定区分: Ⅱ】 | | 下部構造【判定区分: Ⅱ】 | |
| 主桁04 ひびわれ | | 下部工02 欠損 | |

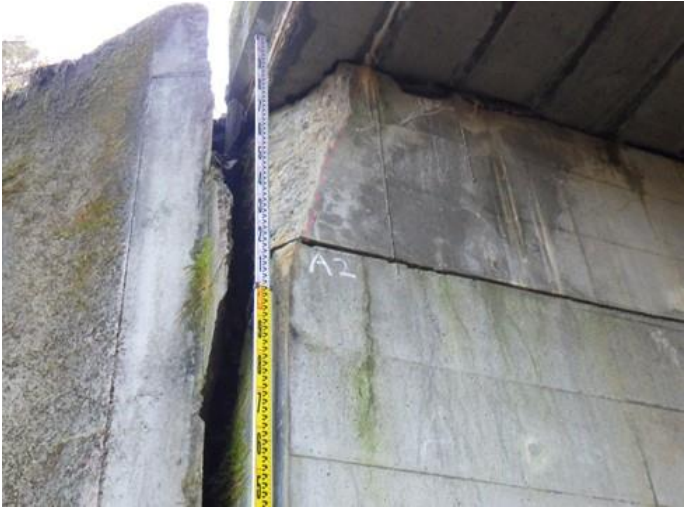
| 部材単位の診断(各部材毎に最悪値を記入) | | | | 点検者 | 株式会社 長野技研 | 点検責任者 | 吉原 潤一 |
|---|---|---|---|---|---|---|---|
| 下部構造 | | Ⅱ | 欠損 | 写真11 下部工 02 | | | |
