| 橋梁名 | 路線名 | 所在地 | 起点側 | 緯度 | 35° 48′ 39″ | |
|---|---|---|---|---|---|---|
| 石首橋<br>(フリガナ)イシクビバシ | 村道第58号線 | 王滝村 | | | | |
| 王滝村 | 2016.10.19 | 河川 | 無 | 一般道 | その他 | |

| 部材単位の診断(各部材毎に最悪値を記入) | | | | 点検者 | 株式会社 長野技研 | 点検責任者 | 吉原潤一 |

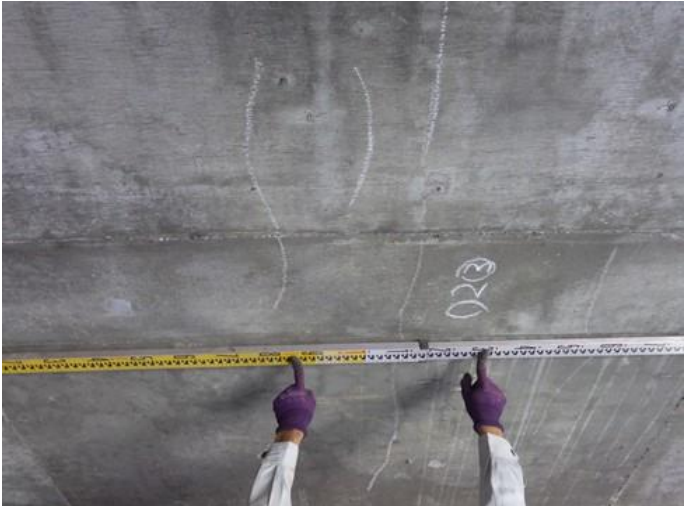
| 部材単位の診断(各部材毎に最悪値を記入) | | | | 点検者 | 株式会社 長野技研 | 点検責任者 | 吉原潤一 |
|---|---|---|---|---|---|---|---|
| | 床版 | Ⅱ | 床版ひびわれ | 径間1 床版 02 写真-7 | | | |

| 上部構造(床版)【判定区分: Ⅱ】 | 支承部【判定区分: Ⅱ】 |
| <p>写真 7</p> <p>径間 1 床版 02 床版ひびわれ</p> <p>【判定区分: 】</p> | <p>写真 15</p> <p>径間 1 支承 0102 モルタル割れ</p> <p>【判定区分: 】</p> |

| 道路橋毎の健全性の診断(判定区分Ⅰ～Ⅳ) | | | |
|---|---|---|---|
| Ⅱ | 床版ひびわれ、支承部のモルタル割れが生じている。<br>予防保全の観点から措置を講ずることが望ましい。 | | |

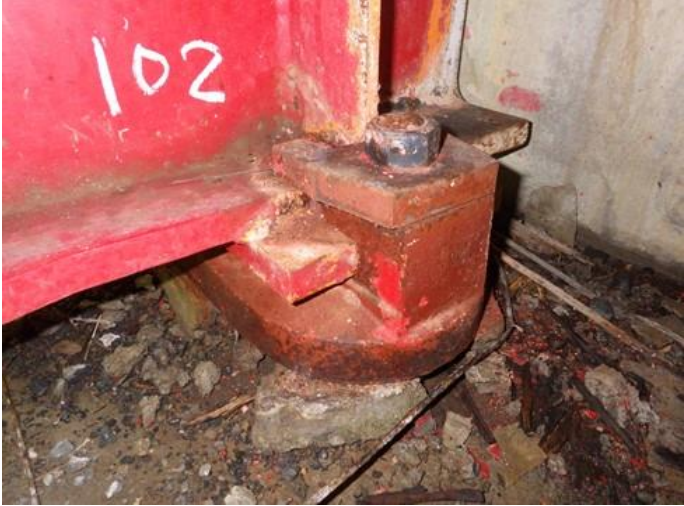
| 部材単位の診断(各部材毎に最悪値を記入) | | | | 点検者 | 株式会社 長野技研 | 点検責任者 | 吉原潤一 |
|---|---|---|---|---|---|---|---|
| 支承部 | | Ⅱ | モルタル割れ | 径間1 支承 0102 写真-15 | | | |
