| 橋梁名 | 路線名 | 所在地 | 起点側 | 緯度 | 35° 48′ 12″ | | |
|---|---|---|---|---|---|---|--|
| 牙ヶ沢橋<br>(フリガナ)キバガサワバシ | 村道第1号線 | 王滝村 | | | | | |
| 王滝村 | 2016.10.19 | 河川 | 無 | 一般道 | 三次 | 上水道-王滝村 | |

| 部材単位の診断(各部材毎に最悪値を記入) | | | | 点検者 | 株式会社 長野技研 | 点検責任者 | 吉原潤一 |

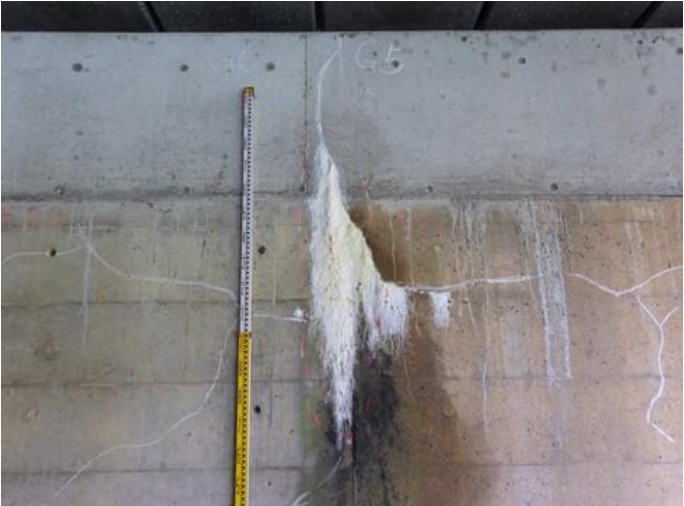
| 部材単位の診断(各部材毎に最悪値を記入) | | | | 点検者 | 株式会社 長野技研 | 点検責任者 | 吉原潤一 |
|---|---|---|---|---|---|---|---|
| 下部構造 | | Ⅱ | ひびわれ | 径間1 下部工 01 写真-8 | | | |

| 道路橋毎の健全性の診断(判定区分Ⅰ～Ⅳ) | | 点検時に記録 | 措置後に記録 | |
|---|---|---|---|---|
| (判定区分) | (所見等) | 下部構造にひびわれ、排水装置に土砂詰りが生じている。 | (再判定区分) | (再判定実施年月日) |
| Ⅱ | 予防保全の観点から措置を講ずることが望ましい。 | | | |

| 下部構造【判定区分： Ⅱ 】 | その他(排水装置)【判定区分： Ⅱ 】 |
|---|---|
| <p>写真 8</p> <p>径間 1 下部構造 01 ひびわれ</p> | <p>写真 13</p> <p>径間 1 排水装置101 土砂詰り</p> |

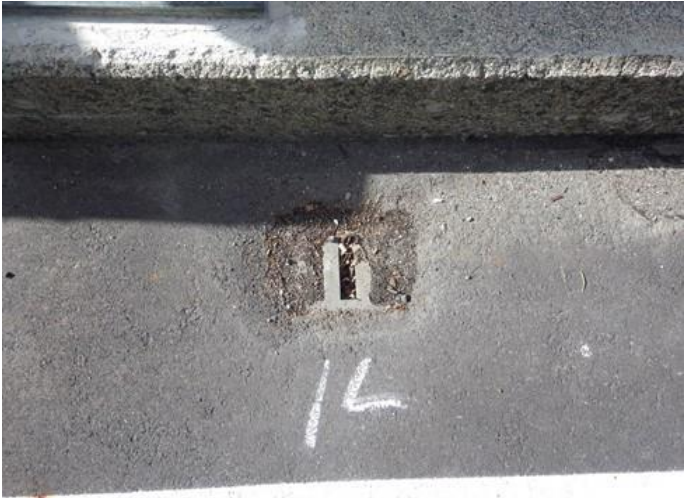
| 部材単位の診断(各部材毎に最悪値を記入) | | | | 点検者 | 株式会社 長野技研 | 点検責任者 | 吉原潤一 |
|---|---|---|---|---|---|---|---|
| その他 | | Ⅱ | 排水装置:土砂詰り | 径間1 排水装置101 写真13 | | | |
