| 橋梁名 | 路線名 | 所在地 | 起点側 | 緯度 | 35° 48′ 10″ | | |
|---|---|---|---|---|---|---|--|
| 木ノ洞橋<br>(フリガナ)キノボラバシ | 村道第14号線 | 長野県木曽郡王滝村 | | | | | |
| 長野県 王滝村 | 2017.10.21 | - | 有 | 一般道 | その他 | 無し | |

| 部材単位の診断(各部材毎に最悪値を記入) | | | | 点検者 | 株式会社 長野技研 | 点検責任者 | 吉原 潤一 |

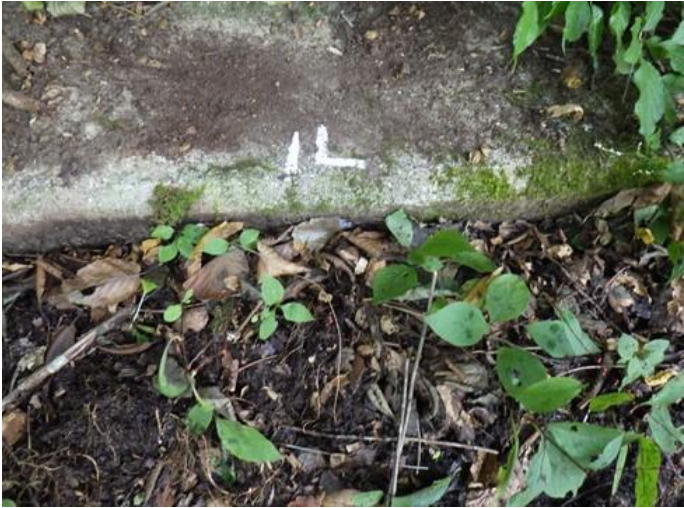
| 写真7 | | | |

| 部材単位の診断(各部材毎に最悪値を記入) | | | | 点検者 | 株式会社 長野技研 | 点検責任者 | 吉原 潤一 |
|---|---|---|---|---|---|---|---|
| その他 | | Ⅱ | 排水装置:土砂詰り | 写真7 排水装置0101 | | | |

| その他(排水装置)【判定区分：Ⅱ】 | | 【判定区分：】 | |
| 排水装置0101 土砂詰り | | | |
