別紙3 点検表記録様式
橋梁名・所在地・管理者名等

橋梁名	路線名	所在地	起点側	緯度	35° 50' 10"	
				経度	137° 32' 45"	
清滝片棧橋 (フリガナ)キヨタキカタサンバシ	村道第41号線	木曾郡王滝村字大又				
管理者名	点検実施年月日	路下条件	代替路の有無	自専道or一般道	緊急輸送道路	占用物件(名称)
長野県木曾郡王滝村	2018.8.9	水路	有	一般道	-	無

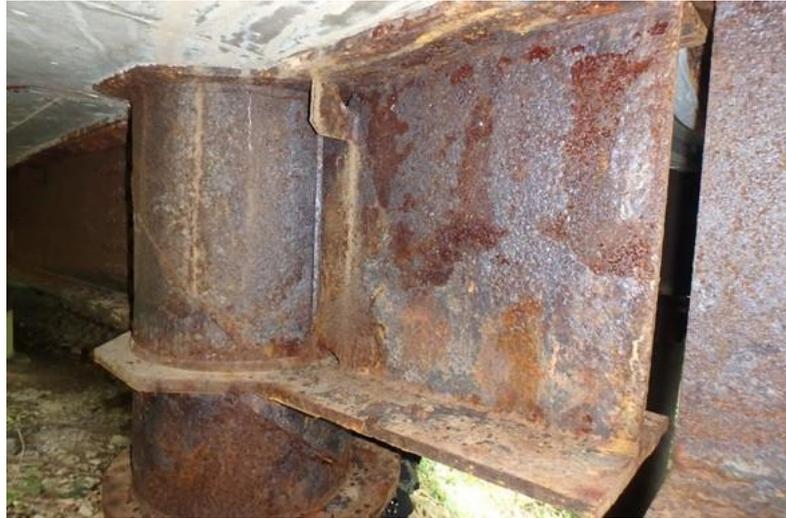
主桁【判定区分: Ⅲ】

部材単位の診断(各部材毎に最悪値を記入)				点検者	(株)千代田コンサルタント	点検責任者	添田登
点検時に記録				措置後に記録			
部材名	判定区分 (I~IV)	変状の種類 (II以上の場合に記載)	備考(写真番号、位置等が分かるように記載)	措置後の判定区分	変状の種類	措置及び判定実施年月日	
上部構造	主桁	III	腐食	写真1、主桁05			
	横桁	III	腐食				
	床版	III	腐食	写真2 床版04			
下部構造	III	腐食,土砂流出	写真3 橋脚16				
支承部	I						
その他	III	段差,地覆の欠損	写真4,5 舗装01,地覆01
