■点検結果調書 トンネル変状・異常箇所写真位置図

| フリガナ<br>名 称 | | コオリガセズイドウ<br>氷ヶ瀬隧道 | | 路線名 | | 村道 第38号線 | | 管理者名 | | 王滝村役場 | | 緊急輸送道路 | | なし | | |
| 所在地 | | 自 | 長野県木曽郡王滝村 | 点検業者・点検者名 | | ㈱千代田コンサルタント・柴山敬三郎 | | 点検年月日 | | 2018年11月4日 | | トンネル延長 | | L= 61.30 m | | |

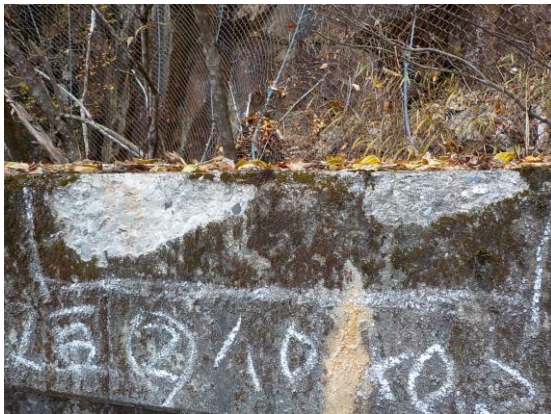
| 写真<br>番号 | 覆工<br>スパン<br>番号 | PS | | | | 写真<br>番号 | 覆工<br>スパン<br>番号 | PE | | | | | |

| 変状種類 | | 豆板(ジャンカ) | | | | 変状種類 | | はく落 | | | | | |
| 変状の発生範囲の規模 | | 0.2㎡ | | 1.0m×0.2m | | 変状の発生範囲の規模 | | 0.03㎡ | | 0.1m×0.3m | | | |
| メモ | | 起点側面壁の豆板(ジャンカ)。周囲に打音異常を伴わないため、利用者への影響は少ない。Ⅱb | | | | | | | | | | | |

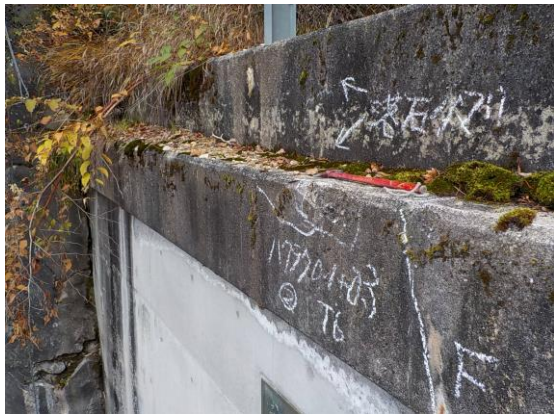
| メモ | | 終点側面壁のはく落。周囲に新たな打音異常を伴わないため、利用者への影響は少ない。Ⅱb | | | | | | | | | | | |

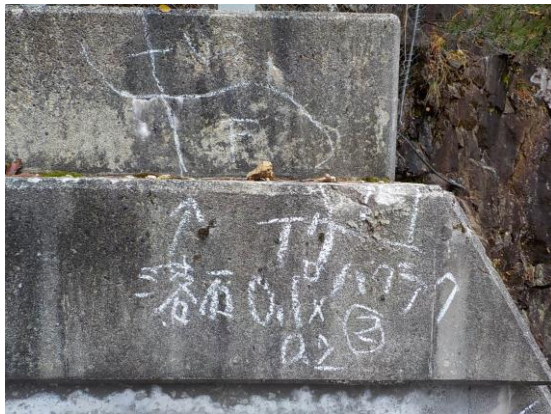
| 写真<br>番号 | 覆工<br>スパン<br>番号 | PE | | | | 写真<br>番号 | 覆工<br>スパン<br>番号 | | | | | | |

| 変状種類 | | 豆板(ジャンカ) | | | | 変状種類 | | | | | | | |
| 変状の発生範囲の規模 | | 0.02㎡ | | 0.1m×0.2m | | 変状の発生範囲の規模 | | | | | | | |

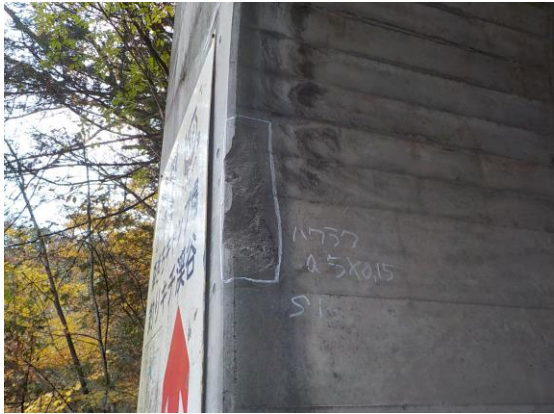
| フリガナ<br>名 称 | | コウリガセ ズイドウ<br>氷ヶ瀬隧道 | | 路線名 | 村道 第38号線 | 点検業者・点検者名 | (株)千代田コンサルタント・柴山敬三郎 | 点検年月日 | 2018年11月4日 | | | | |
|---|---|---|--|---|---|---|---|---|---|--|--|--|--|
| 写真<br>番号 | 覆工<br>スパン<br>番号 | S1 | | | | | | | | | | | |

| フリガナ<br>名 称 | | コウリガセ ズイドウ<br>氷ヶ瀬隧道 | | 路線名 | 村道 第38号線 | 点検業者・点検者名 | (株)千代田コンサルタント・柴山敬三郎 | 点検年月日 | 2018年11月4日 | | | | |
|---|---|---|--|---|---|---|---|---|---|--|--|--|--|
| 変状種類 | | はく落 | | 変状種類 | | にじみ | | | | | | | |
| メモ | | 左側壁のはく落。周囲に新たな打音異常を伴わないため、利用者への影響は少ない。Ⅱb | | | | | | | | | | | |

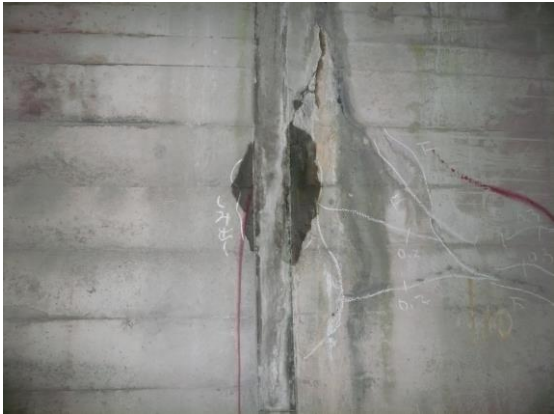
| フリガナ<br>名 称 | | コウリガセ ズイドウ<br>氷ヶ瀬隧道 | | 路線名 | 村道 第38号線 | 点検業者・点検者名 | (株)千代田コンサルタント・柴山敬三郎 | 点検年月日 | 2018年11月4日 | | | | |
|---|---|---|--|---|---|---|---|---|---|--|--|--|--|
| 変状区分 | | 材質劣化 | | 変状区分 | | 漏水 | | | | | | | |
| 変状の発生範囲の規模 | | 0.075㎡ | | 変状の発生範囲の規模 | | 0.3㎡ | | 0.5m×0.5m | | | | | |

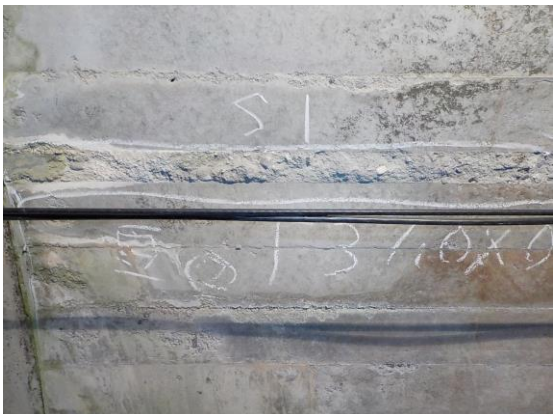
| フリガナ<br>名 称 | | コウリガセ ズイドウ<br>氷ヶ瀬隧道 | | 路線名 | 村道 第38号線 | 点検業者・点検者名 | (株)千代田コンサルタント・柴山敬三郎 | 点検年月日 | 2018年11月4日 | | | | |
|---|---|---|--|---|---|---|---|---|---|--|--|--|--|
| 写真<br>番号 | 覆工<br>スパン<br>番号 | S1 | | | | | | | | | | | |

| フリガナ<br>名 称 | | コウリガセ ズイドウ<br>氷ヶ瀬隧道 | | 路線名 | 村道 第38号線 | 点検業者・点検者名 | (株)千代田コンサルタント・柴山敬三郎 | 点検年月日 | 2018年11月4日 | | | | |
|---|---|---|--|---|---|---|---|---|---|--|--|--|--|
| 変状種類 | | 豆板(ジャンカ) | | 変状種類 | | 破損 | | | | | | | |
| メモ | | 天端表面の豆板(ジャンカ)。周囲に打音異常を伴わないため、利用者への影響は少ない。Ⅱb | | | | | | | | | | | |

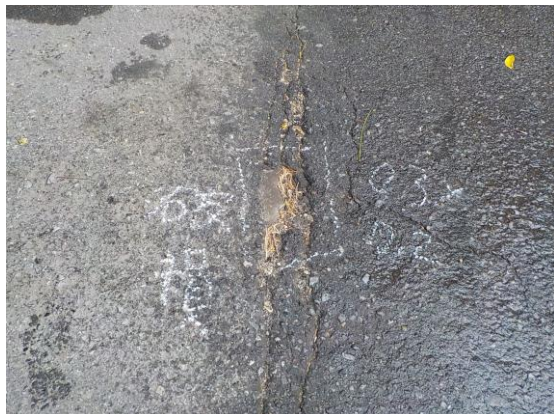
| フリガナ<br>名 称 | | コウリガセ ズイドウ<br>氷ヶ瀬隧道 | | 路線名 | 村道 第38号線 | 点検業者・点検者名 | (株)千代田コンサルタント・柴山敬三郎 | 点検年月日 | 2018年11月4日 | | | | |
|---|---|---|--|---|---|---|---|---|---|--|--|--|--|
| 変状の発生範囲の規模 | | 0.1㎡ | | 変状の発生範囲の規模 | | 0.06㎡ | | 0.2m×0.3m | | | | | |

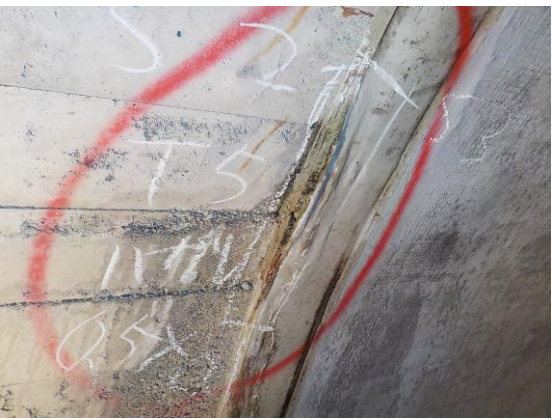
| 写真<br>番号 | 覆工<br>スパン<br>番号 | S2 | | 写真<br>番号 | 覆工<br>スパン<br>番号 | S4 | | 写真<br>番号 | | | |

| 変状種類 | | 破損 | | 変状種類 | | にじみ | | 変状種類 | | | |
| メモ | | 導水工の破損(はがれ)。漏水は伴わない。軽微なため利用者への影響は少ない。Ⅱb | | | | | | | | | |

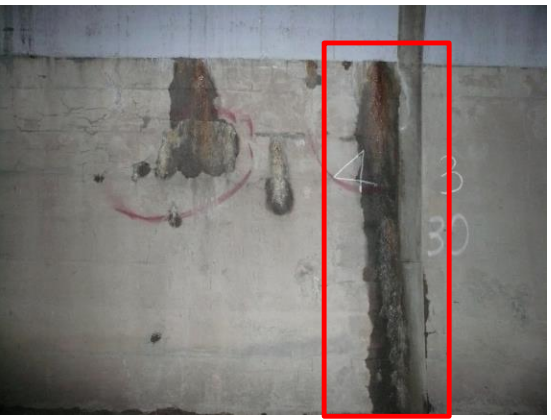
| 変状の発生範囲の規模 | | 0.05㎡ | | 変状の発生範囲の規模 | | 1.25㎡ | | 変状の発生範囲の規模 | | 0.5m×2.5m | |
| メモ | | 右側壁縦断方向打ち継目からの湧水。Ⅱb | | | | | | | | | |

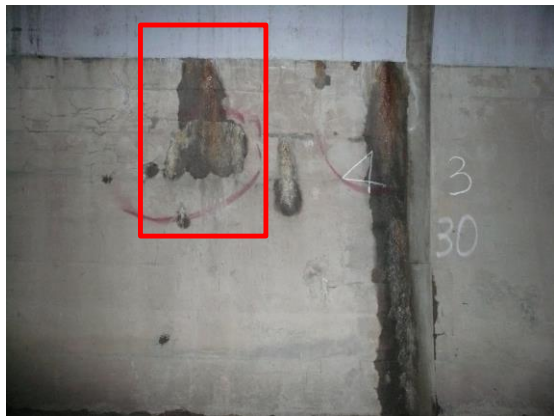
| フリガナ | | コウリガセ ズイドウ | | 路線名 | 村道 第38号線 | 点検業者・点検者名 | (株)千代田コンサルタント・柴山敬三郎 | | 点検年月日 | 2018年11月4日 | |
|---|---|---|---|---|---|---|---|--|---|---|--|
| 写真<br>番号 | 覆工<br>スパン<br>番号 | S4 | | | | | | | | | |

| フリガナ | | コウリガセ ズイドウ | | 路線名 | 村道 第38号線 | 点検業者・点検者名 | (株)千代田コンサルタント・柴山敬三郎 | | 点検年月日 | 2018年11月4日 | |
|---|---|---|---|---|---|---|---|--|---|---|--|
| 変状種類 | | にじみ | | | | | | | | | |
| 変状の発生範囲の規模 | | 0.12㎡ | 0.4m×0.3m | | | | | | | | |
| メモ | | 右側壁縦断方向打ち継目からの湧水。Ⅱb | | | | | | | | | |

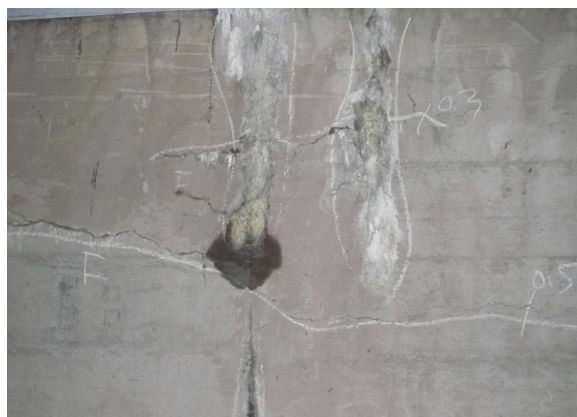
| フリガナ | | コウリガセ ズイドウ | | 路線名 | 村道 第38号線 | 点検業者・点検者名 | (株)千代田コンサルタント・柴山敬三郎 | | 点検年月日 | 2018年11月4日 | |
|---|---|---|---|---|---|---|---|--|---|---|--|
| 写真<br>番号 | 覆工<br>スパン<br>番号 | S5 | | | | | | | | | |

| フリガナ | | コウリガセ ズイドウ | | 路線名 | 村道 第38号線 | 点検業者・点検者名 | (株)千代田コンサルタント・柴山敬三郎 | | 点検年月日 | 2018年11月4日 | |
|---|---|---|---|---|---|---|---|--|---|---|--|
| 変状種類 | | にじみ | | | | | | | | | |
| 変状の発生範囲の規模 | | 0.04㎡ | 0.2m×0.2m | | | | | | | | |
| メモ | | 左側壁ひび割れからの湧水。遊離石灰を伴う。Ⅱb | | | | | | | | | |

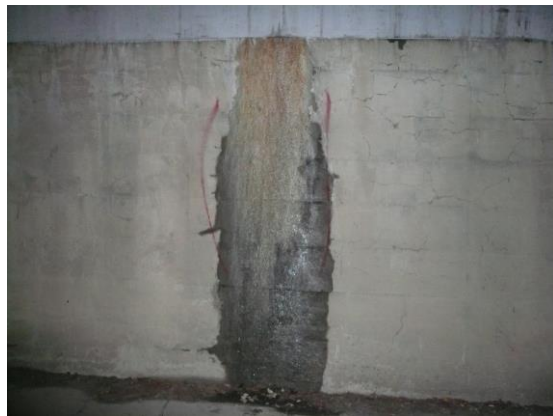
| フリガナ | | コウリガセ ズイドウ | | 路線名 | 村道 第38号線 | 点検業者・点検者名 | (株)千代田コンサルタント・柴山敬三郎 | | 点検年月日 | 2018年11月4日 | |
|---|---|---|---|---|---|---|---|--|---|---|--|
| 写真<br>番号 | 覆工<br>スパン<br>番号 | S4 | | | | | | | | | |

| フリガナ | | コウリガセ ズイドウ | | 路線名 | 村道 第38号線 | 点検業者・点検者名 | (株)千代田コンサルタント・柴山敬三郎 | | 点検年月日 | 2018年11月4日 | |
|---|---|---|---|---|---|---|---|--|---|---|--|
| 変状種類 | | にじみ | | | | | | | | | |
| 変状の発生範囲の規模 | | 3.75㎡ | 1.5m×2.5m | | | | | | | | |
| メモ | | 右側壁縦断方向打ち継目からの湧水。遊離石灰を伴う。Ⅱb | | | | | | | | | |

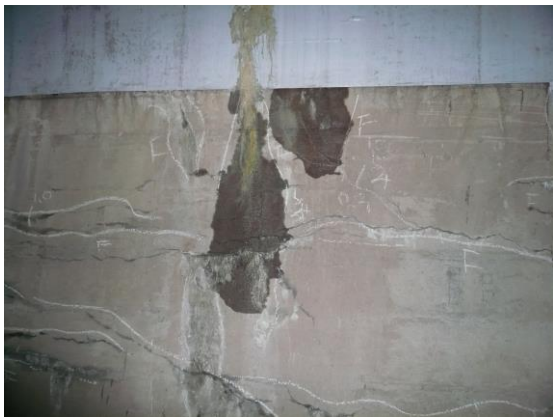
| フリガナ | | コウリガセ ズイドウ | | 路線名 | 村道 第38号線 | 点検業者・点検者名 | (株)千代田コンサルタント・柴山敬三郎 | | 点検年月日 | 2018年11月4日 | |
|---|---|---|---|---|---|---|---|--|---|---|--|
| 写真<br>番号 | 覆工<br>スパン<br>番号 | S5 | | | | | | | | | |

| フリガナ | | コウリガセ ズイドウ | | 路線名 | 村道 第38号線 | 点検業者・点検者名 | (株)千代田コンサルタント・柴山敬三郎 | | 点検年月日 | 2018年11月4日 | |
|---|---|---|---|---|---|---|---|--|---|---|--|
| 変状種類 | | にじみ | | | | | | | | | |
| 変状の発生範囲の規模 | | 0.25㎡ | 0.5m×0.5m | | | | | | | | |
| メモ | | 左側壁縦断方向打ち継目からの湧水。遊離石灰を伴う。Ⅱb | | | | | | | | | |

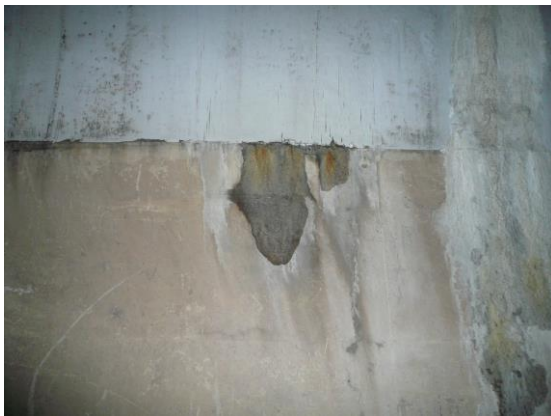
| フリガナ | | コウリガセ ズイドウ | | 路線名 | 村道 第38号線 | 点検業者・点検者名 | (株)千代田コンサルタント・柴山敬三郎 | | 点検年月日 | 2018年11月4日 | |
|---|---|---|---|---|---|---|---|--|---|---|--|
| 写真<br>番号 | 覆工<br>スパン<br>番号 | S5 | | | | | | | | | |

| フリガナ | | コウリガセ ズイドウ | | 路線名 | 村道 第38号線 | 点検業者・点検者名 | (株)千代田コンサルタント・柴山敬三郎 | | 点検年月日 | 2018年11月4日 | |
|---|---|---|---|---|---|---|---|--|---|---|--|
| 変状種類 | | にじみ | | | | | | | | | |
| 変状の発生範囲の規模 | | 0.25㎡ | 0.5m×0.5m | | | | | | | | |
| メモ | | 右側壁縦断方向打ち継目からの湧水。遊離石灰を伴う。Ⅱb | | | | | | | | | |

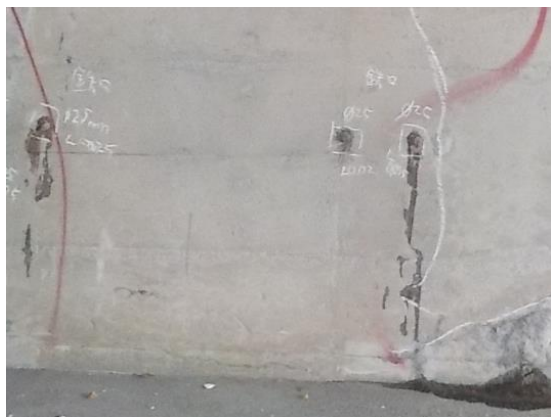
| フリガナ | | コウリガセ ズイドウ | | 路線名 | 村道 第38号線 | 点検業者・点検者名 | (株)千代田コンサルタント・柴山敬三郎 | | 点検年月日 | 2018年11月4日 | |
|---|---|---|---|---|---|---|---|--|---|---|--|
| 写真<br>番号 | 覆工<br>スパン<br>番号 | S5 | | | | | | | | | |

| フリガナ | | コウリガセ ズイドウ | | 路線名 | 村道 第38号線 | 点検業者・点検者名 | (株)千代田コンサルタント・柴山敬三郎 | | 点検年月日 | 2018年11月4日 | |
|---|---|---|---|---|---|---|---|--|---|---|--|
| 変状種類 | | 鋼材露出 | | | | | | | | | |
| 変状の発生範囲の規模 | | 0.01㎡ | 0.1m×0.1m | | | | | | | | |
| メモ | | 右側壁下部の鋼材露出(3か所)。Ⅱb | | | | | | | | | |

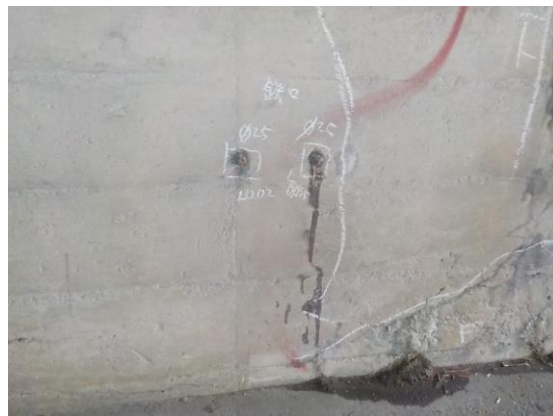
| 写真<br>番号 | 覆工<br>スパン<br>番号 | S5 | | | | | | | | | |

| 変状種類 | | 鋼材露出 | | | | | | | | | |
| 変状の発生範囲の規模 | | 0.01㎡ | 0.1m×0.1m | | | | | | | | |
| メモ | | 左側壁下部の鋼材露出(2か所)。Ⅱb | | | | | | | | | |

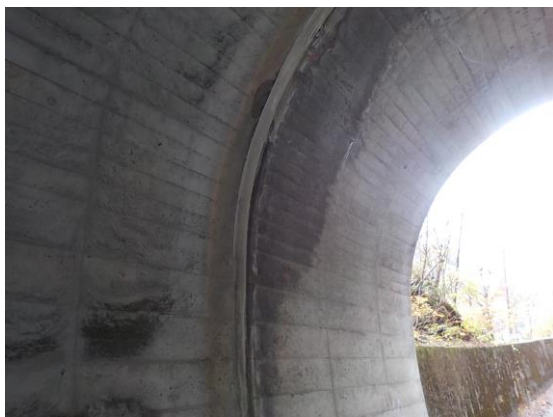
| 写真<br>番号 | 覆工<br>スパン<br>番号 | S7 | | | | | | | | | |

| 変状種類 | | にじみ | | | | | | | | | |
| 変状の発生範囲の規模 | | 7.5㎡ | 1.5m×5.0m | | | | | | | | |
| メモ | | 天端目地から左アーチ部にかけての湧水。Ⅱb | | | | | | | | | |

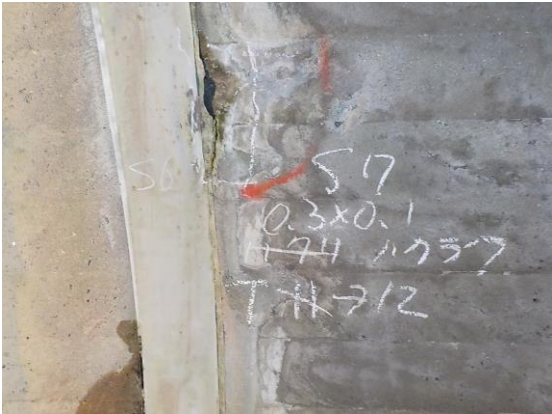
| 写真<br>番号 | 覆工<br>スパン<br>番号 | S7 | | | 写真<br>番号 | 覆工<br>スパン<br>番号 | | | | | | |

| 変状種類 | | うき・はく離 | | | 変状種類 | | | | | | | |
| 変状の発生範囲の規模 | | 0.03㎡ 0.1m×0.3m | | | 変状の発生範囲の規模 | | | | | | | |
| メモ | | 左アーチ部横断面目のうき・はく離。軽微なため利用者への影響は少ない。Ⅱb | | メモ | | | | | | | | |
