| 橋梁名 | 路線名 | 所在地 | 起点側 | 緯度 | 35° 47′ 57″ | | |
|---|---|---|---|---|---|---|--|
| 小谷沢橋<br>(フリガナ)コタニサワバシ | 村道第38号線 | 王滝村 | | | | | |
| 王滝村 | 2016.11.27 | 河川 | 無 | 一般道 | 三次 | | |

| 部材単位の診断(各部材毎に最悪値を記入) | | | | 点検者 | 株式会社 長野技研 | 点検責任者 | 吉原潤一 |

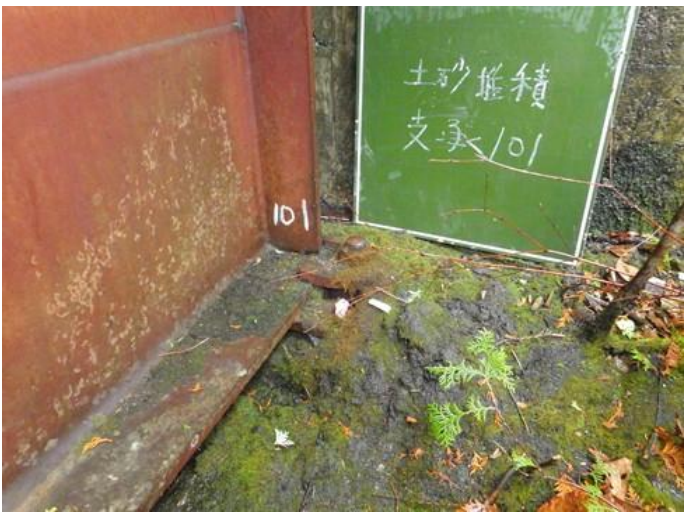
| 部材単位の診断(各部材毎に最悪値を記入) | | | | 点検者 | 株式会社 長野技研 | 点検責任者 | 吉原潤一 |
|---|---|---|---|---|---|---|---|
| 支承部 | | Ⅱ | 土砂堆積 | 径間1 支承 0101 写真-19 | | | |

| 道路橋毎の健全性の診断(判定区分Ⅰ～Ⅳ) | | | |
|---|---|---|---|
| Ⅱ | 支承部に土砂堆積、予防保全の観点から措置を講ずることが望ましい。 | | |

| <p>写真 19</p> <p>径間 1 支保 0101 土砂堆積<br/>【判定区分:       】</p> | <p>【判定区分:       】</p> |
