| 橋梁名 | 路線名 | 所在地 | 起点側 | 緯度 | 35° 49′ 04″ | |
|---|---|---|---|---|---|---|
| 九蔵高橋<br>(フリガナ)クゾウタカハシ | 村道第46号線 | 王滝村 | | | | |
| 王滝村 | 2016.10.18 | 河川 | 有 | 一般道 | その他 | 上水道-王滝村 |

| 部材単位の診断(各部材毎に最悪値を記入) | | | | 点検者 | 株式会社 長野技研 | 点検責任者 | 吉原潤一 |

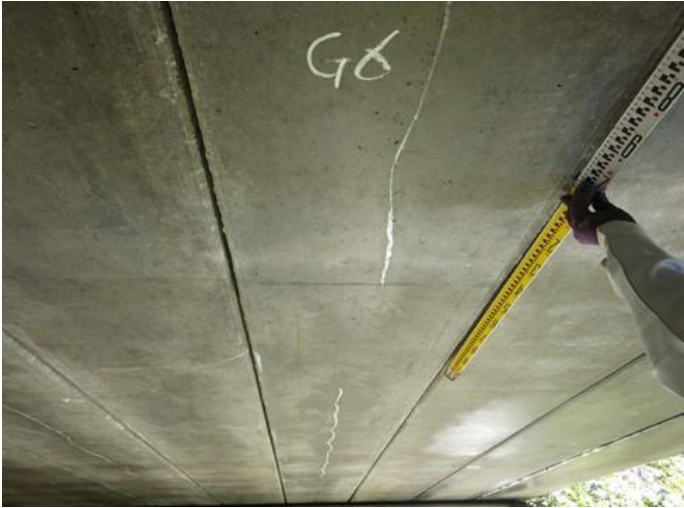
| 上部構造(主桁)【判定区分: Ⅱ】 | | その他(排水装置)【判定区分: Ⅱ】 | |
|---|--|---|--|
| 写真 5 | | 写真 15 | |

| 部材単位の診断(各部材毎に最悪値を記入) | | | | 点検者 | 株式会社 長野技研 | 点検責任者 | 吉原潤一 |
|---|---|---|---|---|---|---|---|
| 上部構造 | 主桁 | Ⅱ | ひびわれ | 径間1 主桁 06 写真-5 | | | |

| 道路橋毎の健全性の診断(判定区分Ⅰ～Ⅳ) | | | |
|---|---|---|---|
| Ⅱ | 主桁下面にひびわれ、排水装置に土砂詰りが生じている。<br>予防保全の観点から措置を講ずることが望ましい。 | | |

| 上部構造(主桁)【判定区分: Ⅱ】 | | その他(排水装置)【判定区分: Ⅱ】 | |
|---|--|---|--|
| 径間 1 主桁 06 ひびわれ | | 径間 1 排水装置201 土砂詰り | |

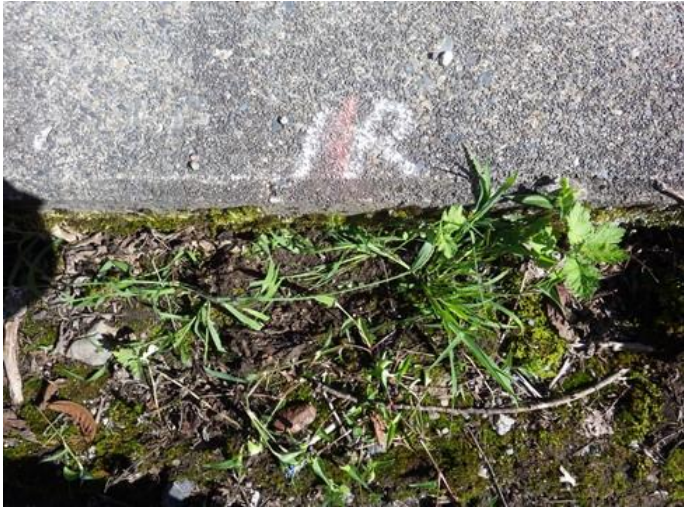
| 部材単位の診断(各部材毎に最悪値を記入) | | | | 点検者 | 株式会社 長野技研 | 点検責任者 | 吉原潤一 |
|---|---|---|---|---|---|---|---|
| その他 | | Ⅱ | 排水装置:土砂詰り | 径間1 排水装置201 写真15 | | | |
