橋梁名	路線名	所在地	起点側	緯度	35° 47' 33"		
				経度	137° 31' 54"		
崩沢橋 (フリガナ)クズサワバシ		村道第14号線	長野県木曾郡王滝村				
管理者名	点検実施年月日	路下条件	代替路の有無	自専道or一般道	緊急輸送道路	占用物件(名称)	
長野県 王滝村	2017.11.13	崩沢	無	一般道	その他

部材単位の診断(各部材毎に最悪値を記入)

道路橋毎の健全性の診断(判定区分I~IV)

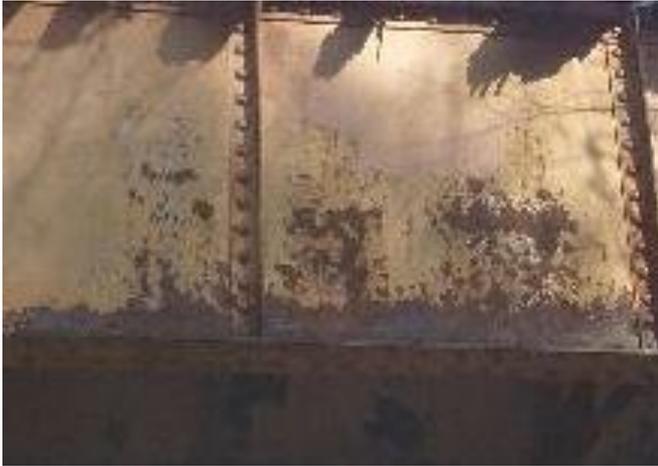
<p>主桁01 腐食</p>	<p>写真2</p>

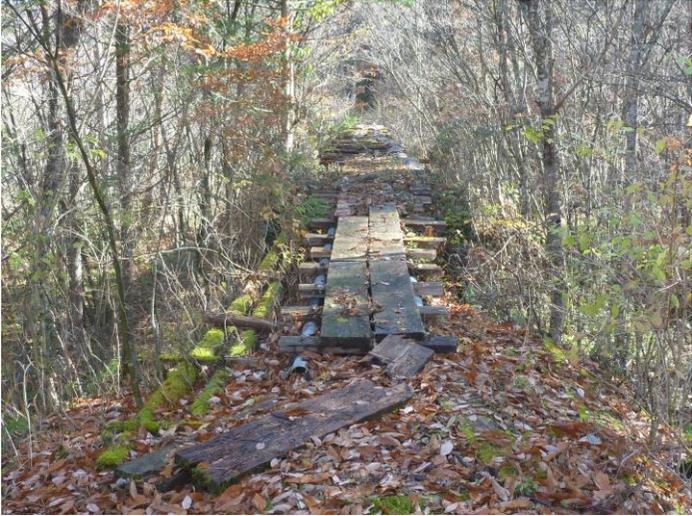
点検時に記録		措置後に記録	
(判定区分)	(所見等) 床版の板材が腐食により脱落等により通行不可 通行止めの措置済	(再判定区分)	(再判定実施年月日)
IV

<p>床版01 板の腐食</p>
下部構造【判定区分: Ⅲ】	【判定区分: 】
<p>写真3</p>

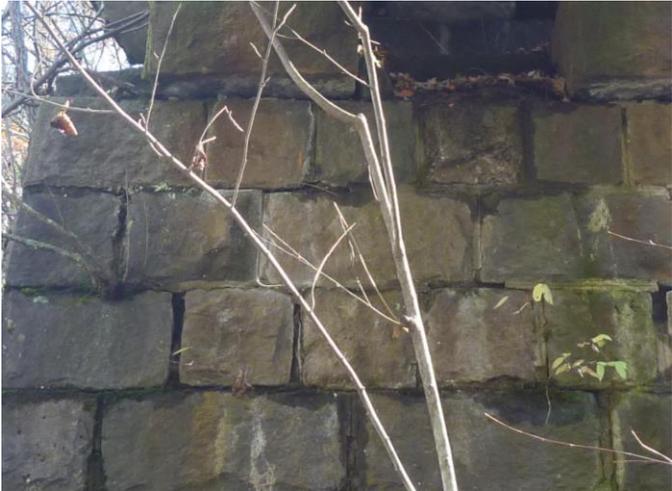
<p>下部工01 間詰の剥離</p>
