| 橋梁名 | 路線名 | 所在地 | 起点側 | 緯度 | 35° 48′ 13″ | | |
|---|---|---|---|---|---|---|--|
| 崩地橋<br>(フリガナ)クズレチハシ | 村道第14号線 | 長野県木曽郡王滝村 | | | | | |
| 長野県 王滝村 | 2017.10.21 | - | 有 | 一般道 | その他 | 無し | |

| 部材単位の診断(各部材毎に最悪値を記入) | | | | 点検者 | 株式会社 長野技研 | 点検責任者 | 吉原 潤一 |

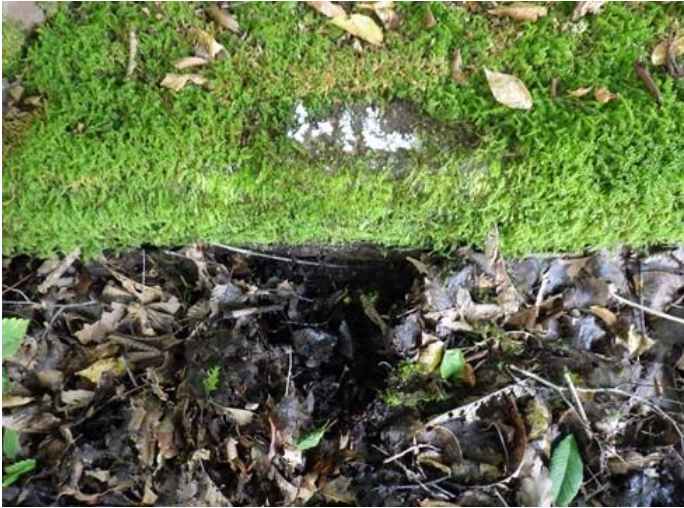
| 写真 12 | | | |

| 部材単位の診断(各部材毎に最悪値を記入) | | | | 点検者 | 株式会社 長野技研 | 点検責任者 | 吉原 潤一 |
|---|---|---|---|---|---|---|---|
| その他 | | Ⅱ | 排水装置:土砂詰り | 写真12 排水装置0101 | | | |

| その他(排水装置)【判定区分：Ⅱ】 | | 【判定区分：】 | |
| 排水装置0101 土砂詰り | | | |
