| 橋梁名 | 路線名 | 所在地 | 起点側 | 緯度 | 35° 48′ 24″ | | |
|---|---|---|---|---|---|---|--|
| 幕島橋<br>(フリガナ)マクジマバシ | 村道第124号線 | 長野県木曽郡王滝村 | | | | | |
| 長野県 王滝村 | 2017.11.16 | 溝口川 | 有 | 一般道 | その他 | 無し | |

| 部材単位の診断(各部材毎に最悪値を記入) | | | | 点検者 | 株式会社 長野技研 | 点検責任者 | 吉原 潤一 |

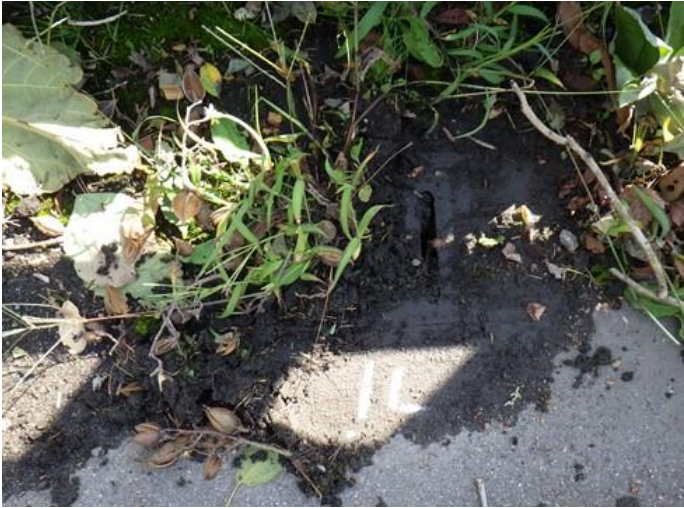
| その他(排水装置)【判定区分：Ⅱ】 | | 【判定区分：】 |
|---|--|---|
| 写真 27<br> | | |

| 部材単位の診断(各部材毎に最悪値を記入) | | | | 点検者 | 株式会社 長野技研 | 点検責任者 | 吉原 潤一 |
|---|---|---|---|---|---|---|---|
| その他 | | Ⅱ | 排水装置:土砂詰り | 写真27 排水装置0101 | | | |

| その他(排水装置)【判定区分：Ⅱ】 | | 【判定区分：】 |
| 排水装置0101 土砂詰り<br>【判定区分：】 | | 【判定区分：】 |
