| 橋梁名 | 路線名 | 所在地 | 起点側 | 緯度 | 35° 48′ 32″ | | |
| 中越橋<br>(フリガナ)ナカゴシハシ | 村道第29号線 | 王滝村 | | | | | |
| 王滝村 | 2016.10.18 | 河川 | 有 | 一般道 | 三次 | | |

| 部材単位の診断(各部材毎に最悪値を記入) | | | | 点検者 | 株式会社 長野技研 | 点検責任者 | 吉原潤一 |

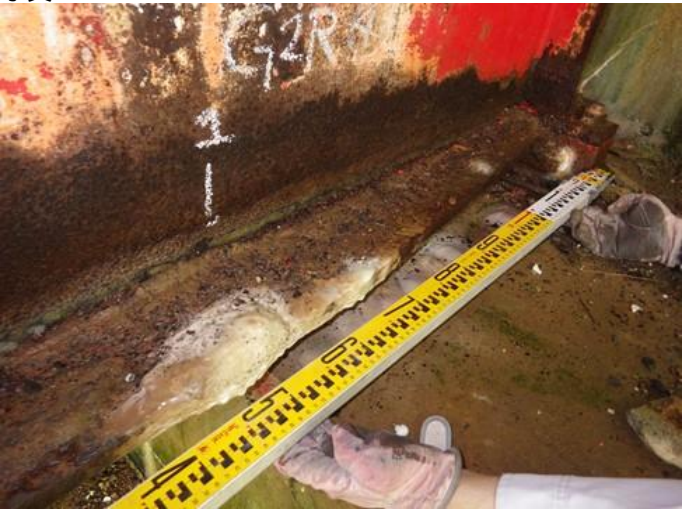
| 上部構造(主桁)【判定区分: Ⅱ】 | 上部構造(横桁)【判定区分: Ⅱ】 |

| 部材単位の診断(各部材毎に最悪値を記入) | | | | 点検者 | 株式会社 長野技研 | 点検責任者 | 吉原潤一 |
|---|---|---|---|---|---|---|---|
| 上部構造 | 主桁 | Ⅱ | 腐食 | 径間1 主桁 02 写真-8 | | | |

| 上部構造(主桁)【判定区分: Ⅱ】 | 上部構造(横桁)【判定区分: Ⅱ】 |
|---|---|
| <p>写真 8</p> <p>径間 1 主桁 02 腐食</p> | <p>写真 12</p> <p>径間 1 横桁 05 腐食</p> |

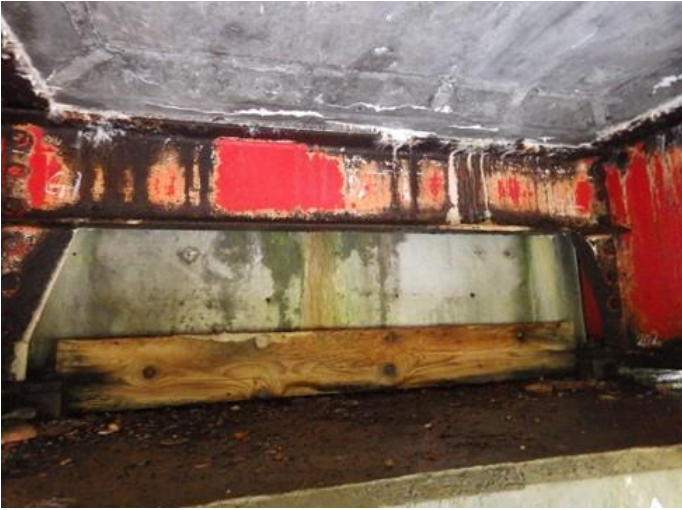
| 部材単位の診断(各部材毎に最悪値を記入) | | | | 点検者 | 株式会社 長野技研 | 点検責任者 | 吉原潤一 |
|---|---|---|---|---|---|---|---|
| | 横桁 | Ⅱ | 腐食 | 径間1 横桁 05 写真-12 | | | |

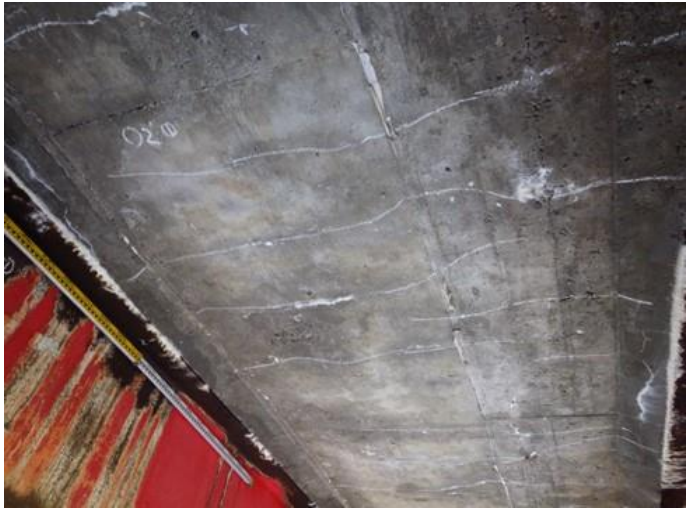
| 上部構造(主桁)【判定区分: Ⅱ】 | 上部構造(横桁)【判定区分: Ⅱ】 |
|---|---|
| 上部構造(床版)【判定区分: Ⅱ】 | 下部構造【判定区分: Ⅱ】 |

| 部材単位の診断(各部材毎に最悪値を記入) | | | | 点検者 | 株式会社 長野技研 | 点検責任者 | 吉原潤一 |
|---|---|---|---|---|---|---|---|
| | 床版 | Ⅱ | 床版ひびわれ | 径間1 床版 02 写真-16 | | | |

| 上部構造(主桁)【判定区分: Ⅱ】 | 上部構造(横桁)【判定区分: Ⅱ】 |
|---|---|
| <p>写真 16</p> <p>径間 1 床版 02 床版ひびわれ</p> | <p>写真 27</p> <p>径間 1 下部構造 02 ひびわれ</p> |

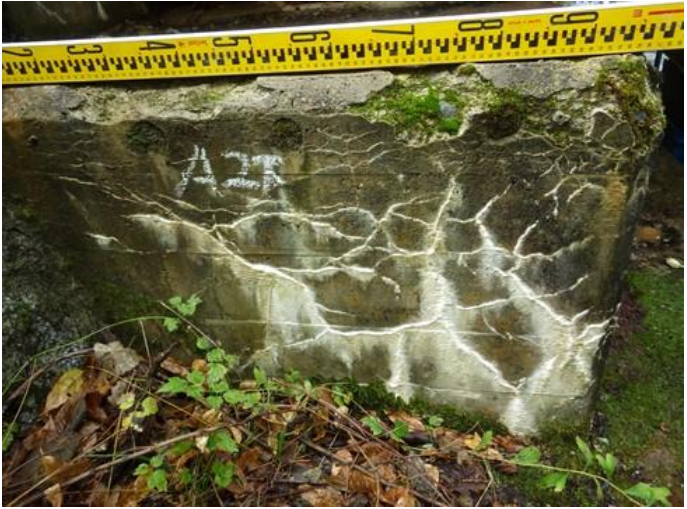
| 部材単位の診断(各部材毎に最悪値を記入) | | | | 点検者 | 株式会社 長野技研 | 点検責任者 | 吉原潤一 |
|---|---|---|---|---|---|---|---|
| 下部構造 | | Ⅱ | ひびわれ | 径間1 下部工 02 写真-27 | | | |

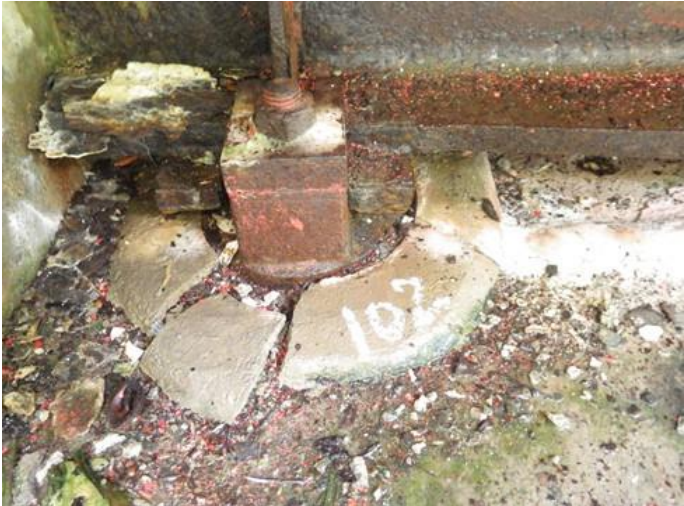
| <p>支承部【判定区分: Ⅱ】</p> | <p>その他(地覆)【判定区分: Ⅲ】</p> |

| 部材単位の診断(各部材毎に最悪値を記入) | | | | 点検者 | 株式会社 長野技研 | 点検責任者 | 吉原潤一 |
|---|---|---|---|---|---|---|---|
| 支承部 | | Ⅱ | モルタル割れ | 径間1 支承 0102 写真-31 | | | |

| <p>支承部【判定区分: Ⅱ】</p> | <p>その他(地覆)【判定区分: Ⅲ】</p> |
|---|---|
| <p>写真 31</p> <p>径間 1 支保 0102 モルタル割れ</p> | <p>写真 33</p> <p>径間 1 地覆 01 欠損</p> |

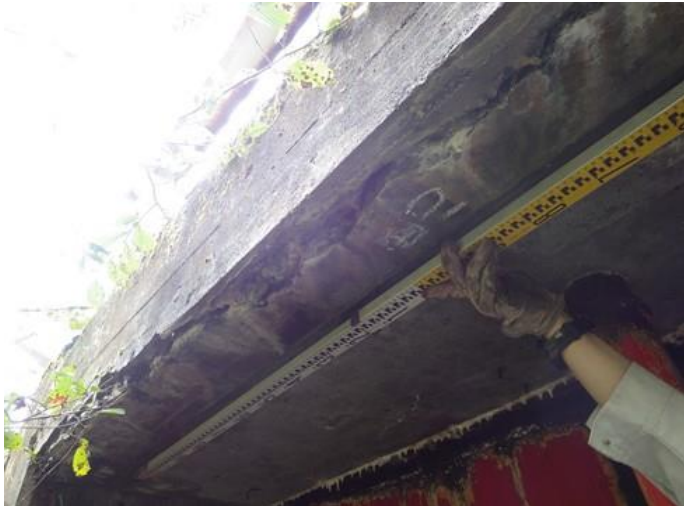
| 部材単位の診断(各部材毎に最悪値を記入) | | | | 点検者 | 株式会社 長野技研 | 点検責任者 | 吉原潤一 |
|---|---|---|---|---|---|---|---|
| その他 | | Ⅲ | 地覆:欠損 | 径間1 地覆 01 写真-33 | | | |

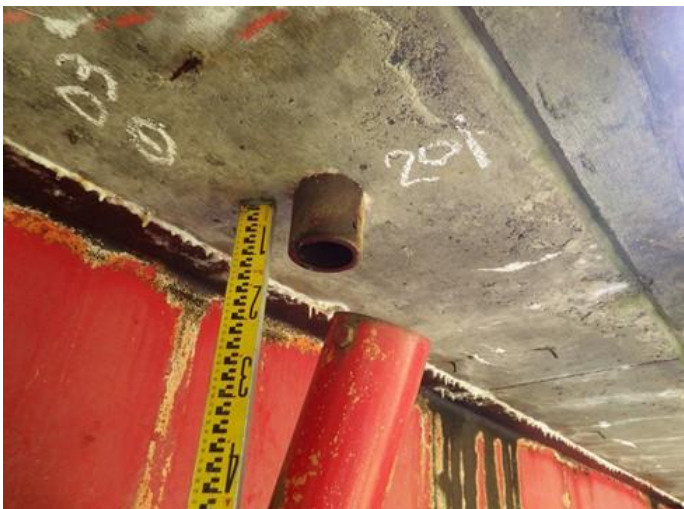
| <p>支承部【判定区分: Ⅱ】</p> | <p>その他(地覆)【判定区分: Ⅲ】</p> |
|---|---|
| <p>その他(排水装置)【判定区分: Ⅲ】</p> | <p>【判定区分: 】</p> |

| <p>支承部【判定区分: Ⅱ】</p> | <p>その他(地覆)【判定区分: Ⅲ】</p> |
|---|---|
| <p>写真 43</p> <p>径間 1 排水装置 201 脱落</p> | |
