| 橋梁名 | 路線名 | 所在地 | 起点側 | 緯度 | 35° 48′ 13″ | | |
| 濁川橋<br>(フリガナ)ニゴリカワバシ | 村道第38号線 | 長野県木曽郡王滝村 | | | | | |
| 長野県 王滝村 | 2017.11.26 | 濁川 | 無 | 一般道 | その他 | 電話 | |

| 部材単位の診断(各部材毎に最悪値を記入) | | | | 点検者 | 株式会社 長野技研 | 点検責任者 | 吉原 潤一 |

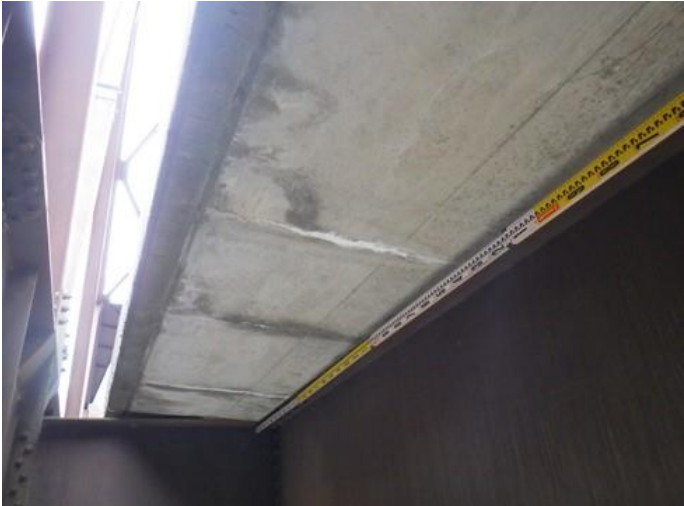
| 部材単位の診断(各部材毎に最悪値を記入) | | | | 点検者 | 株式会社 長野技研 | 点検責任者 | 吉原 潤一 |
|---|---|---|---|---|---|---|---|
| | 床版 | Ⅱ | 床版ひびわれ | 写真22 床版 01 | | | |

| 上部構造(床版)【判定区分: Ⅱ】 | その他(排水装置)【判定区分: Ⅱ】 |
|---|---|
| <p>写真 22</p> <p>床版01 床版ひびわれ・遊離石灰</p> <p>【判定区分: 】</p> | <p>写真 37</p> <p>排水装置0101 土砂詰り</p> <p>【判定区分: 】</p> |

| 道路橋毎の健全性の診断(判定区分Ⅰ～Ⅳ) | | | | 措置後に記録 | |
|---|---|---|--|---|--|
| (判定区分)<br>Ⅱ | (所見等) | 床版にひびわれ、排水装置に土砂詰りが生じている。<br>予防保全の観点から措置を講ずることが望ましい。 | | (再判定実施年月日) | |

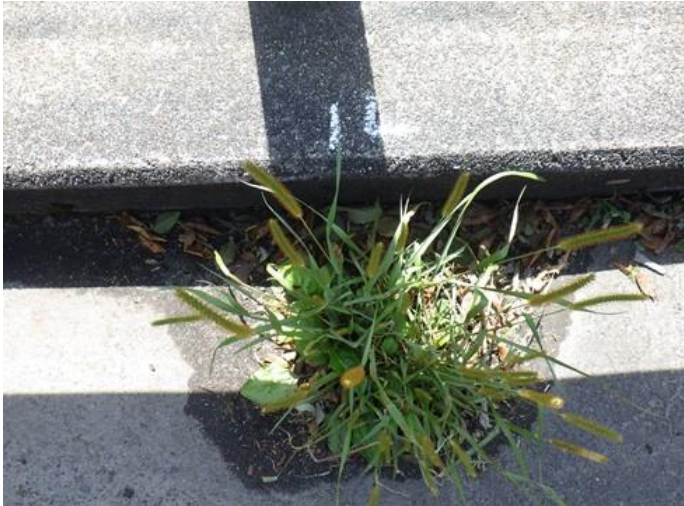
| 部材単位の診断(各部材毎に最悪値を記入) | | | | 点検者 | 株式会社 長野技研 | 点検責任者 | 吉原 潤一 |
|---|---|---|---|---|---|---|---|
| その他 | | Ⅱ | 排水装置:土砂詰り | 写真37 排水装置0101 | | | |
