| 橋梁名 | 路線名 | 所在地 | 起点側 | 緯度 | 35° 48′ 18″ | | |
| 野口橋<br>(フリガナ)ノグチバシ | 村道第124号線 | 長野県木曽郡王滝村 | | | | | |
| 長野県 王滝村 | 2017.11.16 | 鈴ヶ沢 | 有 | 一般道 | その他 | 無し | |

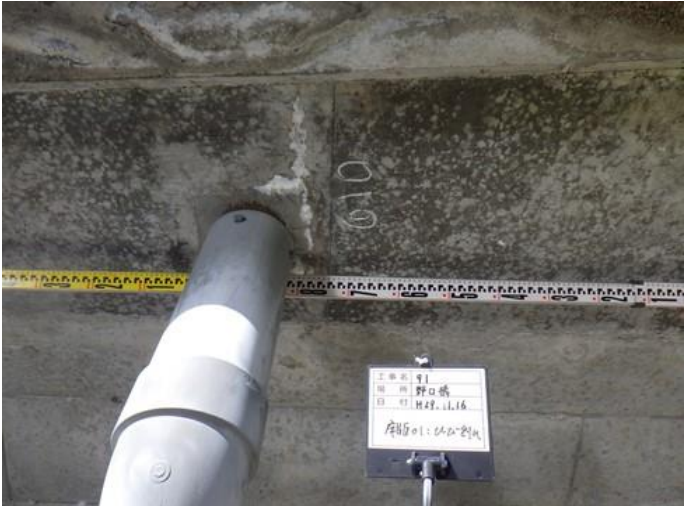
| 上部構造(床版)【判定区分: Ⅱ】 | 【判定区分: 】 |

| 部材単位の診断(各部材毎に最悪値を記入) | | | | 点検者 | 株式会社 長野技研 | 点検責任者 | 吉原 潤一 |
|---|---|---|---|---|---|---|---|
| | 床版 | Ⅱ | 床版ひびわれ | 写真10 床版 01 | | | |

| 道路橋毎の健全性の診断(判定区分Ⅰ～Ⅳ) | | | | 措置後に記録 | |
|---|---|---|--|---|--|
| (判定区分)<br>Ⅱ | (所見等) | 床版にひびわれ・遊離石灰が生じている。<br>予防保全の観点から措置を講ずることが望ましい。 | | (再判定実施年月日) | |

| 上部構造(床版)【判定区分: Ⅱ】 | 【判定区分: 】 |
|---|---|
| <p>写真 10</p> <p>床版01 床版 ひびわれ・遊離石灰</p> | <p>【判定区分: 】</p> |
