別紙3 点検表記録様式  
橋梁名・所在地・管理者名等

| 橋梁名 | 路線名 | 所在地 | 起点側 | 緯度 | 35° 48' 30" | |
|---|---|---|---|---|---|---|
| 小川橋<br>(フリガナ) オガワバシ | 村道 第42号線 | 長野県木曽郡王滝村4129地先 | | | | |
| 王滝村役場 | 2016.10.15 | 一級河川 溝口川 | 有 | 一般道 | 三次 | 上水道 |

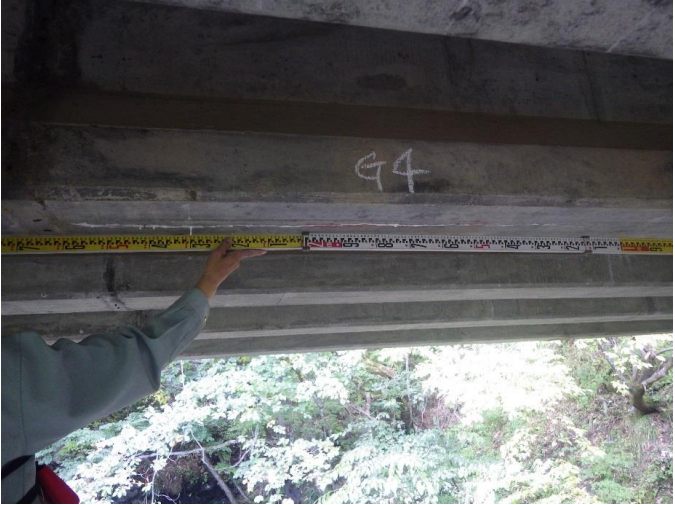
| 上部構造(主桁)【判定区分: Ⅱ】 | 上部構造(横桁)【判定区分: Ⅲ】 |

| 点検者 | | | | | 点検責任者 | |
|---|---|---|---|---|---|---|
| 上部構造 | 主桁 | Ⅱ | ひびわれ | 写真1、主桁04 | Ⅰ | 2018.1.5 |

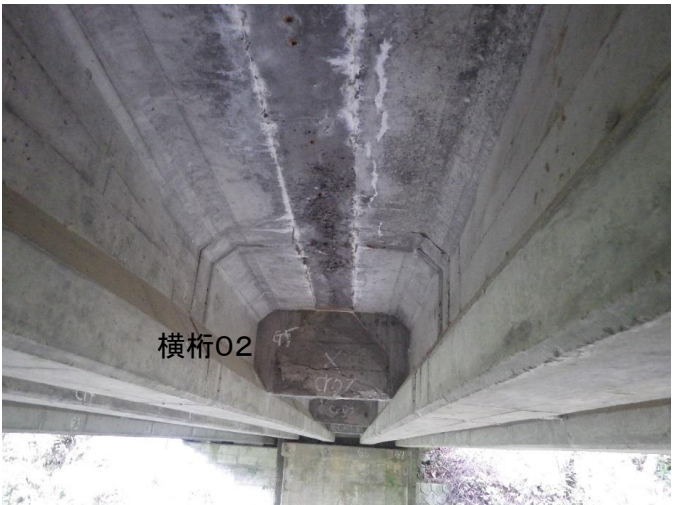
| 点検者 | | | | | 点検責任者 | |
|---|---|---|---|---|---|---|
| | 横桁 | Ⅲ | ひびわれ | 写真2、横桁02 | Ⅰ | 2018.1.5 |

| 点検時に記録 | | 措置後に記録 | |
|---|---|---|---|
| (判定区分) | (所見等) 旧橋部の床版間詰コンクリートが局所的に抜け落ちる可能性がある。早期の補修が必要。 | (再判定区分) | (再判定実施年月日) |

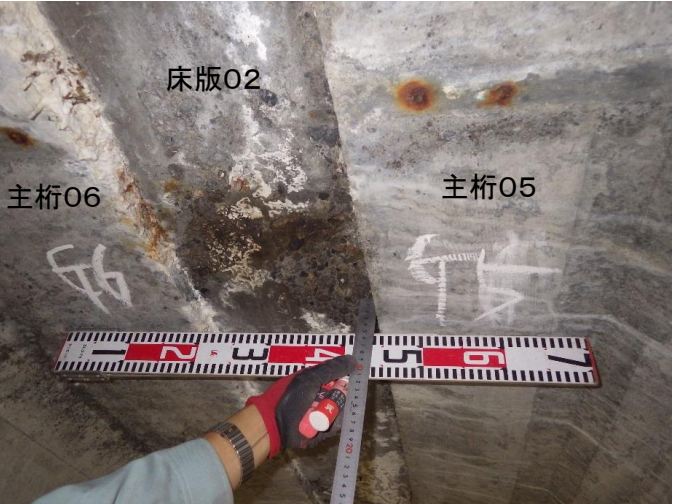
| 上部構造(主桁)【判定区分: Ⅱ】 | 上部構造(横桁)【判定区分: Ⅲ】 |
|---|---|
| 上部構造(床版)【判定区分: Ⅲ】 | 下部構造【判定区分: Ⅲ】 |

| 点検者 | | | | | 点検責任者 | |
|---|---|---|---|---|---|---|
| | 床版 | Ⅲ | 床版ひびわれ | 写真3、床版02 | Ⅰ | 2018.1.5 |

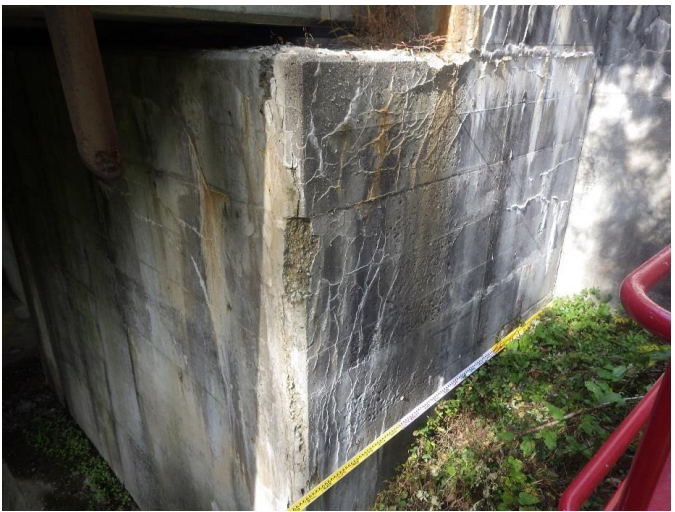
| 点検者 | | | | | 点検責任者 | |
|---|---|---|---|---|---|---|
| 下部構造 | Ⅲ | ひびわれ | 写真4、下部構造01 | Ⅰ | | 2018.1.5 |

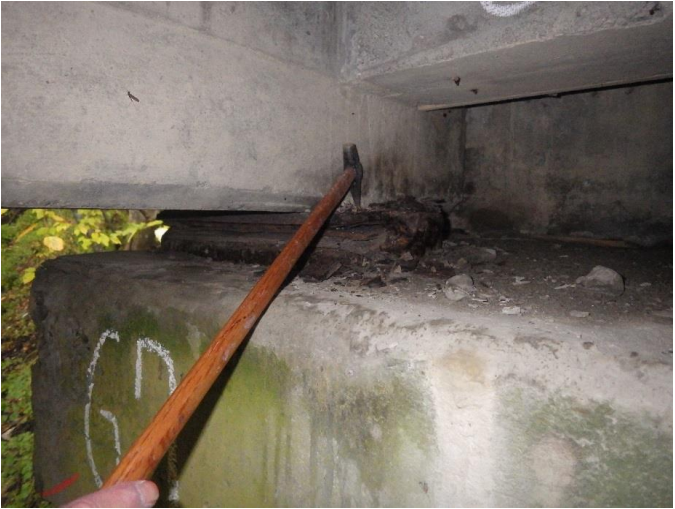
| 点検者 | | | | | 点検責任者 | |
|---|---|---|---|---|---|---|
| 支承部 | Ⅱ | 支承の機能障害 | 写真5、支承0701 | Ⅰ | | 2018.1.5 |

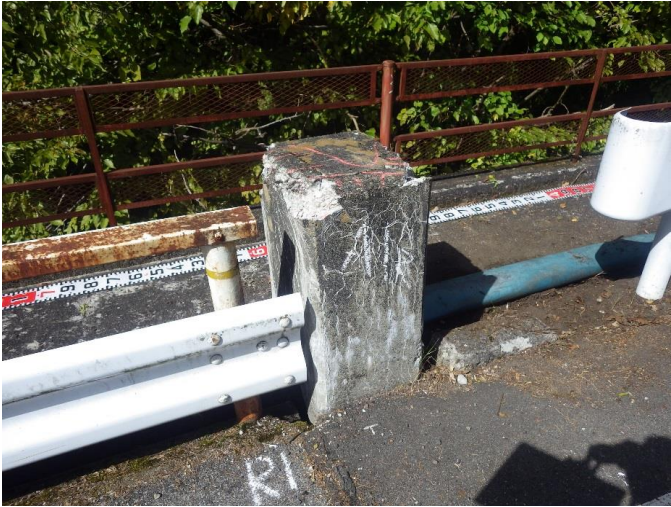
| 点検者 | | | | | 点検責任者 | |
|---|---|---|---|---|---|---|
| その他 | Ⅱ | ひびわれ | 写真6、親柱0201 | Ⅰ | | 2018.1.5 |
