橋梁名	路線名	所在地	起点側	緯度	35° 47' 24"		
				経度	137° 26' 18"		
大ヒゼ沢橋 (フリガナ)オオヒゼサワハシ		村道第24号線	長野県木曾郡王滝村				
管理者名	点検実施年月日	路下条件	代替路の有無	自専道or一般道	緊急輸送道路	占用物件(名称)	
長野県 王滝村	2017.11.14	大ヒゼ沢	無	一般道	その他	無し

部材単位の診断(各部材毎に最悪値を記入)

道路橋毎の健全性の診断(判定区分I~IV)

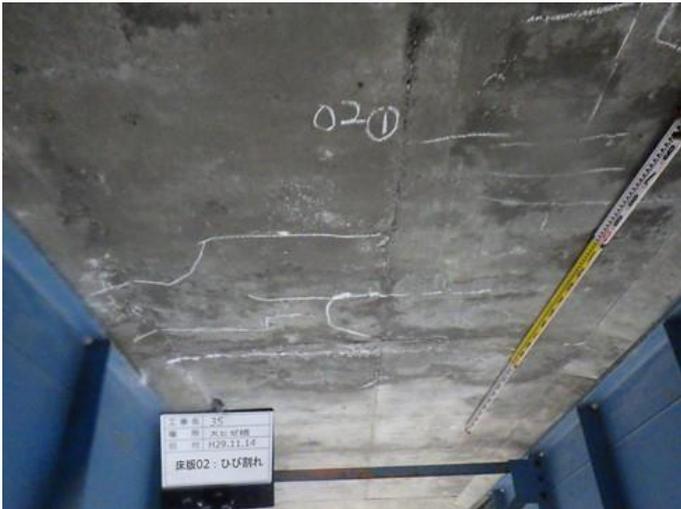
点検者				株式会社 長野技研		点検責任者		吉原 潤一		
点検時に記録				措置後に記録						
部材名		判定区分 (I~IV)	変状の種類 (II以上の場合に記載)	備考(写真番号、位置等が分かるように記載)		措置後の判定区分		変状の種類		措置及び判定実施年月日
上部構造	主桁	I								
	横桁	I								
	床版	II	床版ひびわれ	写真11 床版 02						
下部構造		III	洗掘	写真16 下部工 01						
支承部		II	ピンチプレート緩み	写真21 支承 0102						
その他		III	防護柵:欠損	写真30 防護柵・高欄 01

<p>床版02 床版ひびわれ・遊離石灰</p>	<p>写真 14</p>

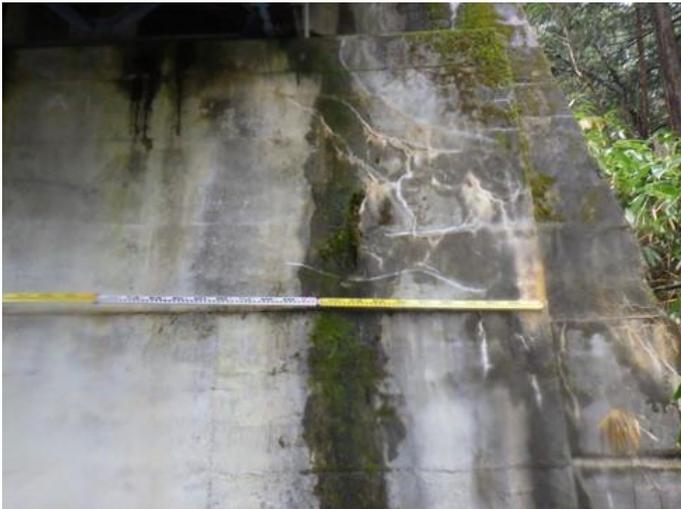
<p>下部工 02 ひびわれ・遊離石灰</p>
下部構造【判定区分: Ⅲ】	支承部【判定区分: Ⅱ】
<p>写真 16</p>

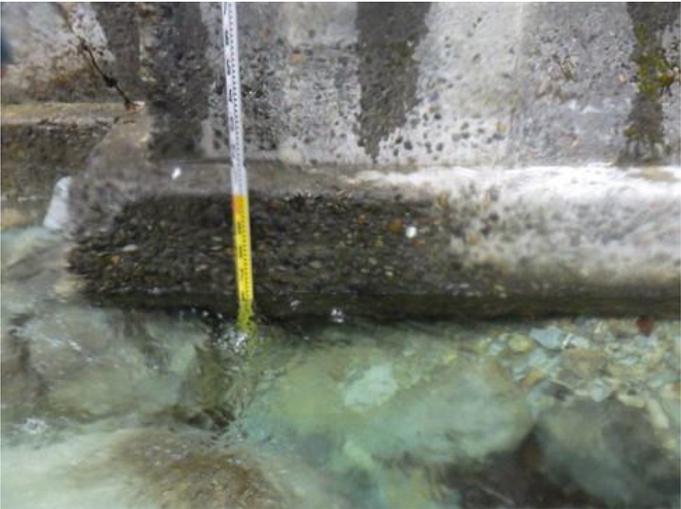
点検時に記録			措置後に記録	
(判定区分)	(所見等)	下部工に洗掘、防護柵が欠損している。	(再判定区分)	(再判定実施年月日)
III	早期に措置を講ずべき状態。

<p>下部工01 洗堀</p>	<p>写真 21</p>

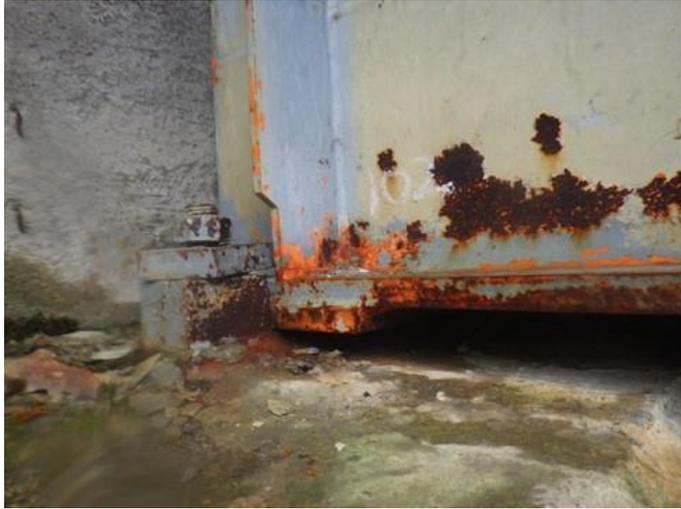
<p>支承0102 ピンチプレート緩み</p>

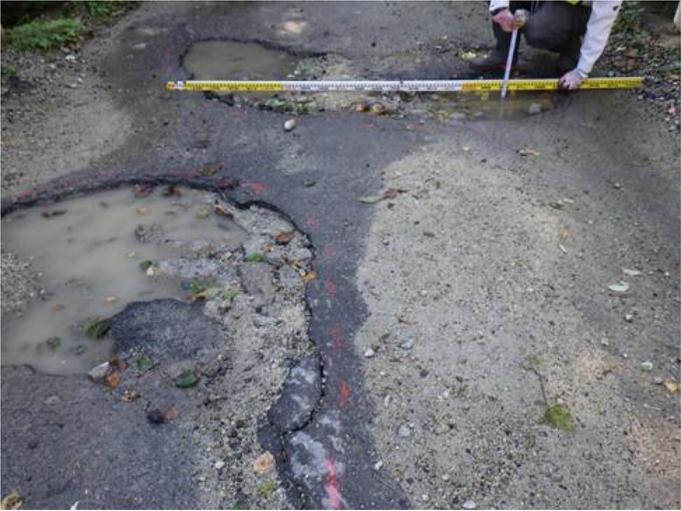
<p style="text-align: center;">舗装01 路面の凹凸</p>	<p style="text-align: center;">その他(防護柵・高欄)【判定区分: Ⅲ】</p> <p>写真 30</p>

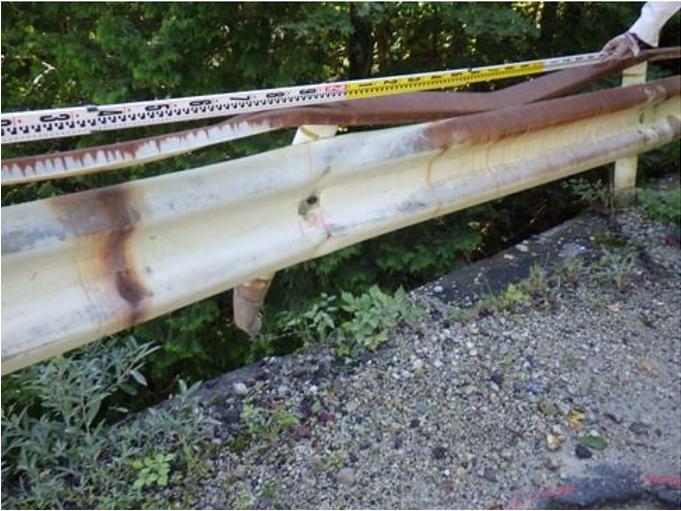
<p style="text-align: center;">防護柵・高欄01 欠損</p>
<p style="text-align: center;">その他(排水装置)【判定区分: Ⅱ】</p> <p>写真 34</p>

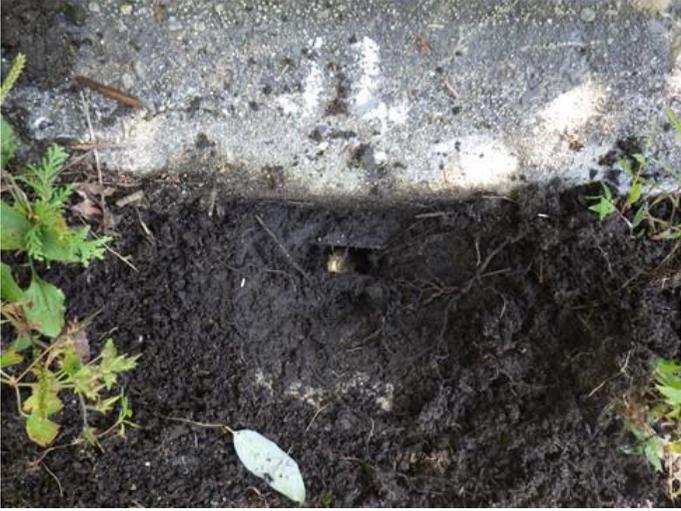
<p style="text-align: center;">排水装置0101 土砂詰り</p>	<p style="text-align: center;">【判定区分: 】</p>
