| 橋梁名 | 路線名 | 所在地 | 起点側 | 緯度 | 35° 48′ 20″ | |
|---|---|---|---|---|---|---|
| 大岩橋<br>(フリガナ)オオイワハシ | 村道第1号線 | 長野県木曽郡王滝村 | | | | |
| 長野県 王滝村 | 2017.11.13 | 王滝川 | 無 | 一般道 | その他 | 上水道,電話 |

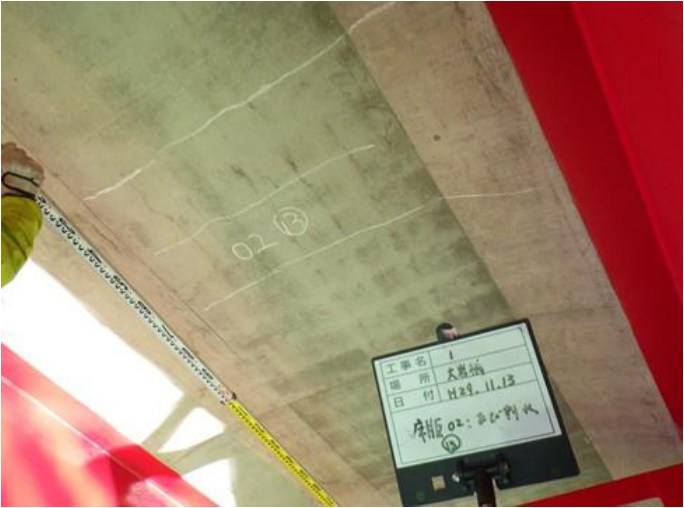
| 部材単位の診断(各部材毎に最悪値を記入) | | | | 点検者 | 株式会社 長野技研 | 点検責任者 | 吉原 潤一 |
|---|---|---|---|---|---|---|---|
| | 床版 | Ⅱ | 床版ひびわれ | 写真20 床版 02 | | | |

| 上部構造(床版)【判定区分：Ⅱ】 | | その他(排水装置)【判定区分：Ⅱ】 | |
|---|--|---|--|
| 床版02 床版ひびわれ・遊離石灰 | | 排水装置0205 土砂詰り | |

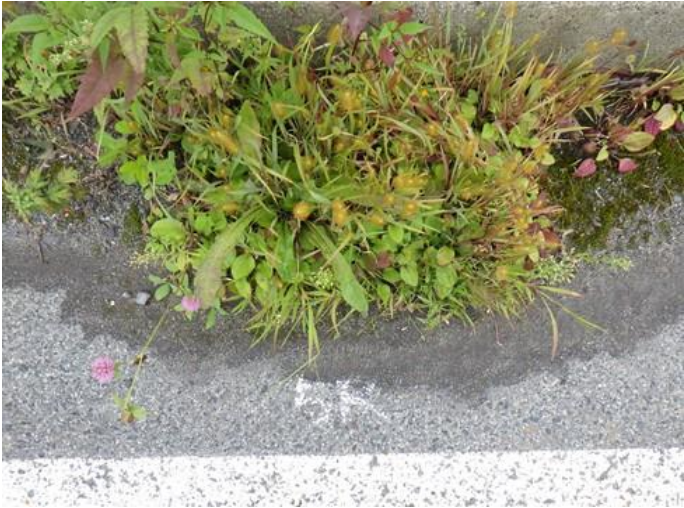
| 部材単位の診断(各部材毎に最悪値を記入) | | | | 点検者 | 株式会社 長野技研 | 点検責任者 | 吉原 潤一 |
|---|---|---|---|---|---|---|---|
| その他 | | Ⅱ | 排水装置:土砂詰り | 写真36 排水装置0205 | | | |
