橋梁名	路線名	所在地	起点側	緯度	35° 48' 52"	
				経度	137° 31' 53"	
尾島橋 (フリガナ)オシマハシ	村道第46号線	長野県木曾郡王滝村				
管理者名	点検実施年月日	路下条件	代替路の有無	自専道or一般道	緊急輸送道路	占用物件(名称)
長野県 王滝村	2017.11.16	鈴ヶ沢	有	一般道	その他	上水道

部材単位の診断(各部材毎に最悪値を記入)

道路橋毎の健全性の診断(判定区分I~IV)

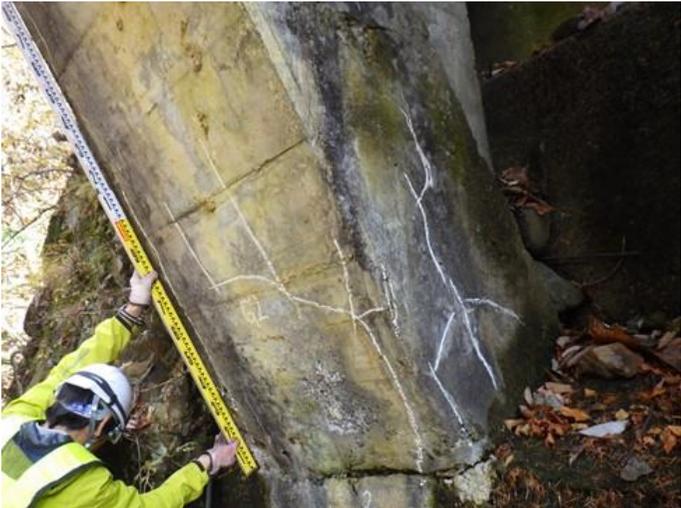
<p style="text-align: center;">上部構造(主桁)【判定区分: Ⅱ】</p> <p>写真 12</p>

<p style="text-align: center;">径間2 アーチリブ02 ひびわれ</p>	<p style="text-align: center;">上部構造(主桁)【判定区分: Ⅲ】</p> <p>写真 13</p>

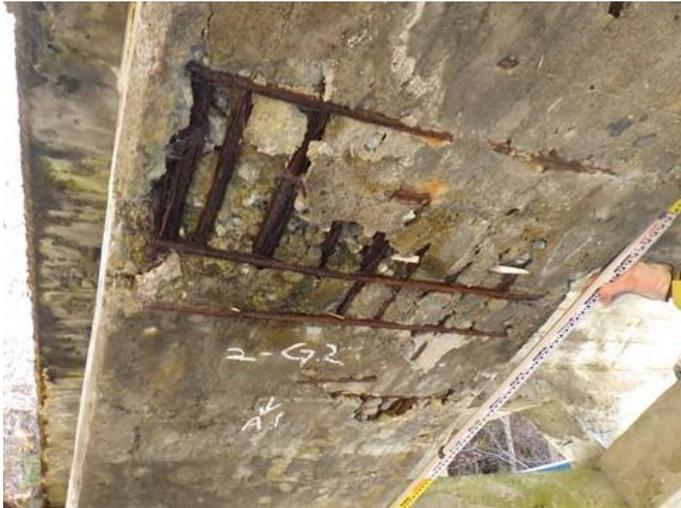
点検時に記録				点検者	株式会社 長野技研	点検責任者	吉原 潤一
部材名		判定区分 (I~IV)	変状の種類 (II以上の場合に記載)	備考(写真番号、 位置等が分かる ように記載)	措置後に記録		
					措置後の 判定区分	変状の種類	措置及び判定 実施年月日
上部構造	主桁	III	剥離・鉄筋露出	写真13 主桁 02			
	横桁						
	床版	III	床版ひびわれ	写真17 床版 01			
下部構造		II	ひびわれ	写真5 下部工 02			
支承部		I					
その他		III	地覆:剥離・鉄筋露出	写真26 地覆 01

<p style="text-align: center;">径間2 アーチリブ02 剥離・鉄筋露出</p>
<p style="text-align: center;">上部構造(床版)【判定区分: Ⅲ】</p> <p>写真 17</p>

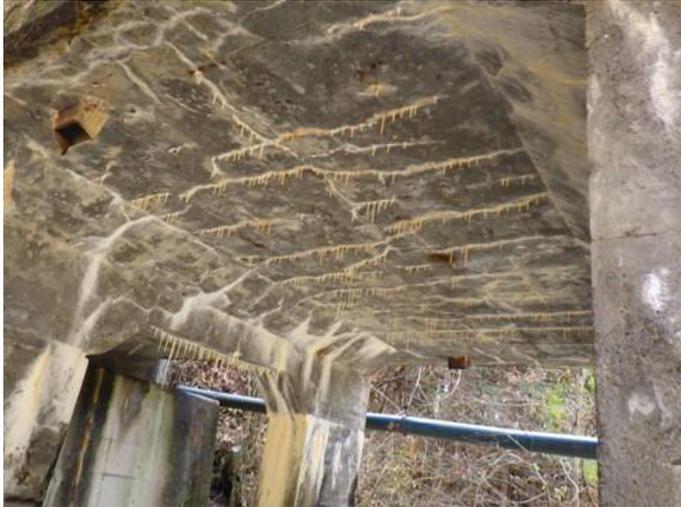
<p style="text-align: center;">径間2 床版01 床版ひびわれ・遊離石灰</p>	<p style="text-align: center;">下部構造【判定区分: Ⅱ】</p> <p>写真 5</p>

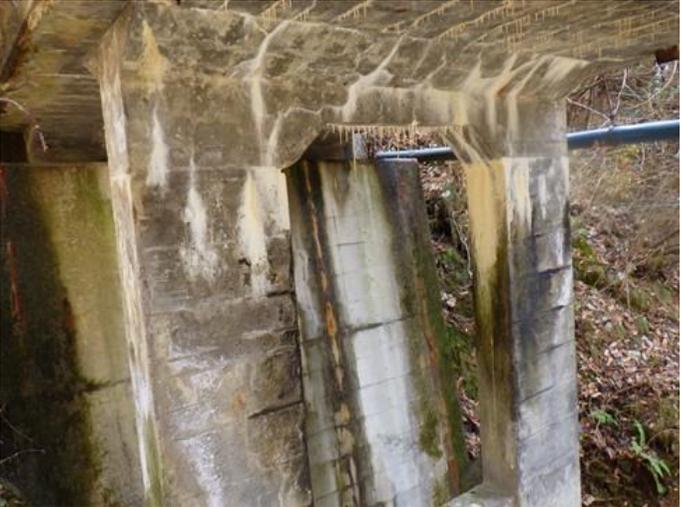
<p style="text-align: center;">径間1 下部工02 ひびわれ・遊離石灰</p>

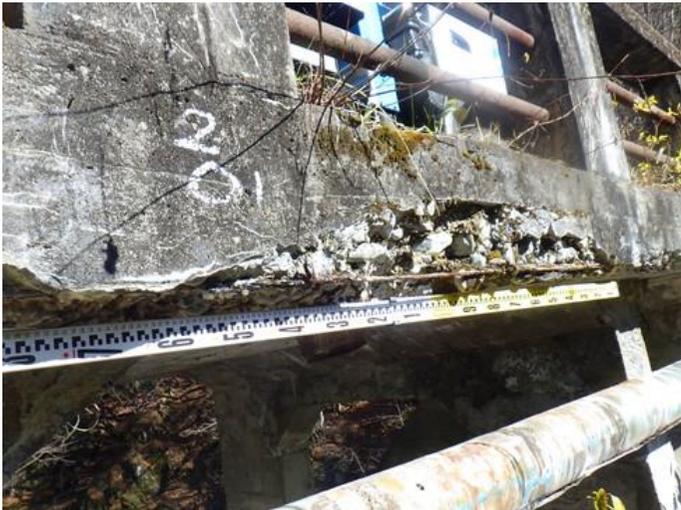
<p>【判定区分: Ⅲ】</p>	<p>【判定区分: Ⅲ】</p>
<p>写真 26</p>

<p>径間2 地覆01 剥離・鉄筋露出 【判定区分: 】</p>	<p>写真 30</p>

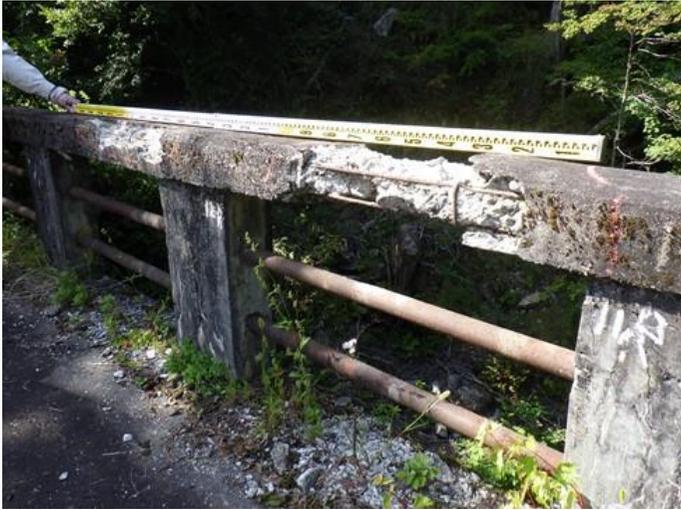
<p>径間2 防護柵・高欄02 剥離・鉄筋露出 【判定区分: 】</p>
