■点検結果調書 トンネル変状・異常箇所写真位置図

| フリガナ<br>名 称 | | オウタキ<br>王滝トンネル | | 路線名 | 村道 第38号線 | | | | 管理者名 | 王滝村役場 | | | | 緊急輸送道路 | なし | | |

# ■点検結果調書 変状写真台帳

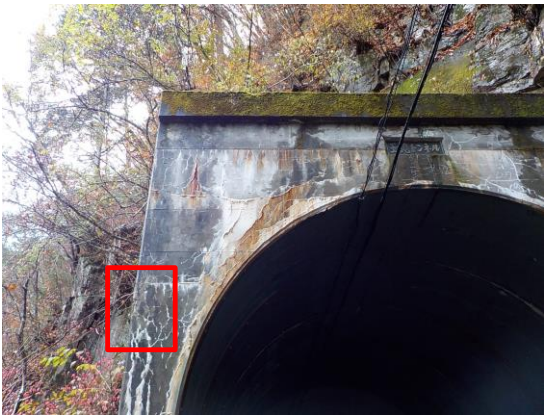
| メモ | | 起点側面壁全面での坑門支持力不足に伴う亀甲状のひび割れ。周囲は打音異常を伴う。 | | メモ | | PS-1(ひび割れ)に伴う起点側坑門(谷側)のはく落。Ⅱb | | |

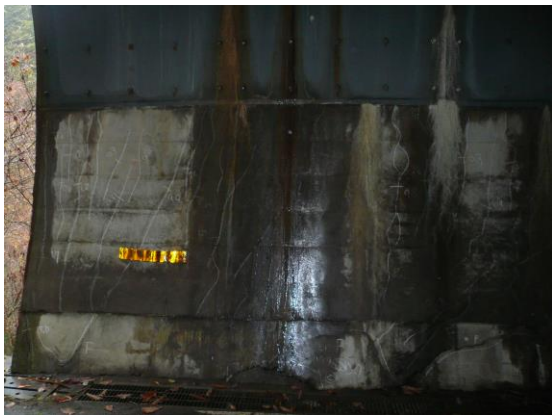
| フリガナ | | オウタキ | | 路線名 | | 村道 第38号線 | | 点検業者・点検者名 | | (株)千代田コンサルタント・柴山敬三郎 | | 点検年月日 | | 2018年11月5日 | | | | | | | | | | | | | | | | | |
|---|---|---|---|---|---|---|---|---|--|---|--|---|--|---|---|---|---|---|--|--|--|--|--|--|--|--|--|---|---|---|---|
| メモ | | 左側壁内巻鋼板からの湧水。Ⅱ b | | | | | | | | | | メモ | | 左側壁内巻鋼板からの湧水。遊離石灰を伴う。Ⅱ b | | | | | | | | | | | | | | | | | |

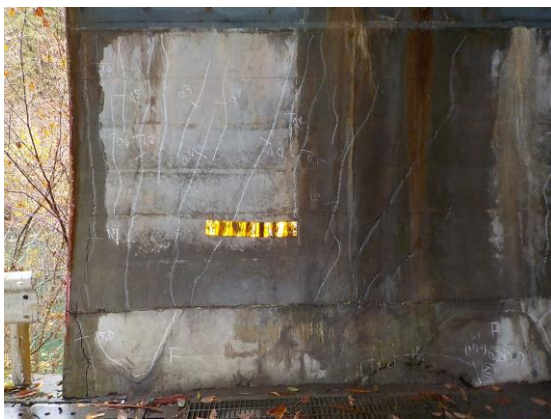
| フリガナ<br>名 称 | | オウタキ<br>王滝トンネル | | 路線名<br>管理者名 | 村道 第38号線<br>王滝村役場 | | 点検業者・点検者名<br>調査業者・調査技術者名 | (株)千代田コンサルタント・柴山敬三郎 | | 点検年月日<br>調査年月日 | 2018年11月5日 | |
|---|---|---|--|---|---|--|---|---|--|---|---|--|
| メモ | | 左側壁全体の起点側坑門の支持力不足に伴うひび割れ。坑口側で打音異常(0.2m×2.5m)が見られる。 | | | | | | | | | | |

| フリガナ<br>名 称 | | オウタキ<br>王滝トンネル | | 路線名<br>管理者名 | 村道 第38号線<br>王滝村役場 | | 点検業者・点検者名<br>調査業者・調査技術者名 | (株)千代田コンサルタント・柴山敬三郎 | | 点検年月日<br>調査年月日 | 2018年11月5日 | |
|---|---|---|--|---|---|--|---|---|--|---|---|--|
| 措置(方針) | | 補強対策 | | 実施状況(実施日) | | | | | | | | |

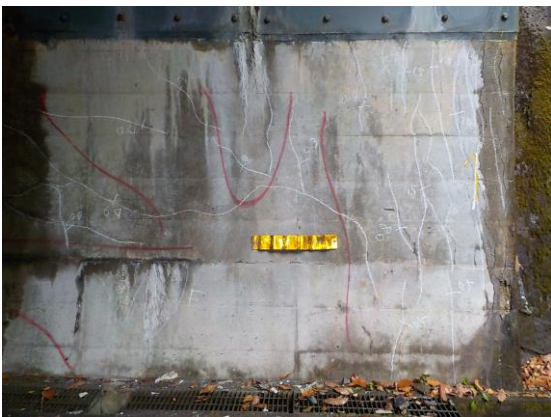
| フリガナ<br>名 称 | | オウタキ<br>王滝トンネル | | 路線名<br>管理者名 | 村道 第38号線<br>王滝村役場 | | 点検業者・点検者名<br>調査業者・調査技術者名 | (株)千代田コンサルタント・柴山敬三郎 | | 点検年月日<br>調査年月日 | 2018年11月5日 | |
|---|---|---|--|---|---|--|---|---|--|---|---|--|
| メモ | | 右側壁全体の起点側坑門の支持力不足に伴うひび割れ。坑口側で打音異常(0.2m×2.5m)が見られる。 | | | | | | | | | | |

| フリガナ<br>名 称 | | オウタキ<br>王滝トンネル | | 路線名<br>管理者名 | 村道 第38号線<br>王滝村役場 | | 点検業者・点検者名<br>調査業者・調査技術者名 | (株)千代田コンサルタント・柴山敬三郎 | | 点検年月日<br>調査年月日 | 2018年11月5日 | |
|---|---|---|--|---|---|--|---|---|--|---|---|--|
| 措置(方針) | | 補強対策 | | 実施状況(実施日) | | | | | | | | |

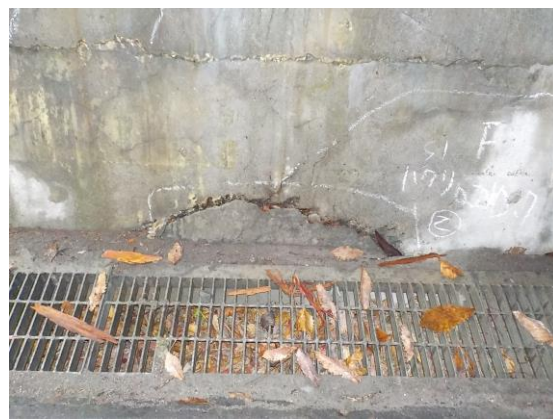
| メモ | | 左側壁下部のうき・はく離。Ⅱb | | | | | | | | | |

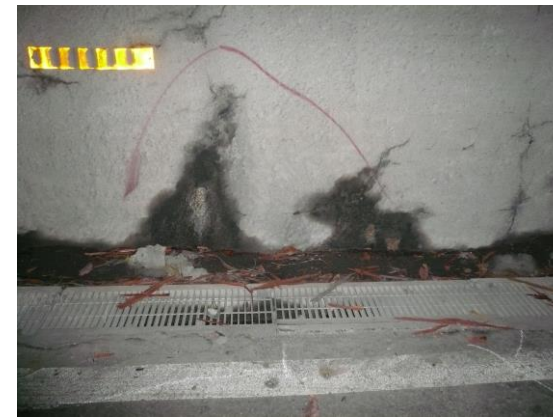
| メモ | | 右側壁ひび割れからの湧水。Ⅱb | | | | | | | | | |

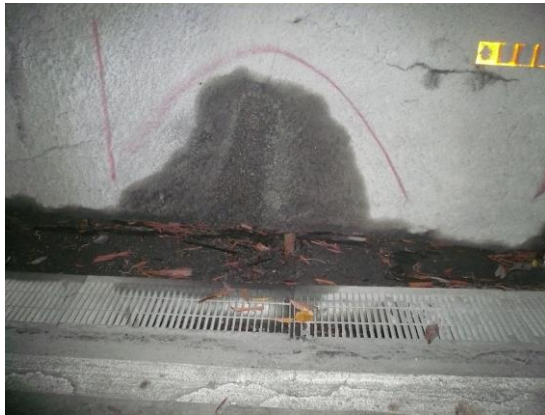
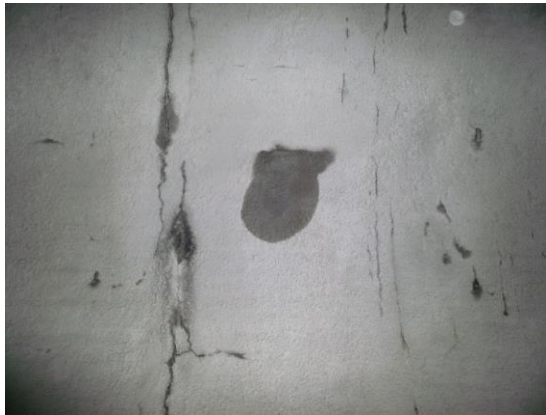
| フリガナ<br>名 称 | | オウタキ<br>王滝トンネル | | 路線名<br>管理者名 | 村道 第38号線<br>王滝村役場 | | 点検業者・点検者名<br>調査業者・調査技術者名 | | (株)千代田コンサルタント・柴山敬三郎 | | 点検年月日<br>調査年月日 | 2018年11月5日 | | | |
|---|---|---|---|---|---|--|---|--|---|--|---|---|--|--|--|
| メモ | | 右側壁表面からの湧水。Ⅱb | | | | | | | | | | | | | |

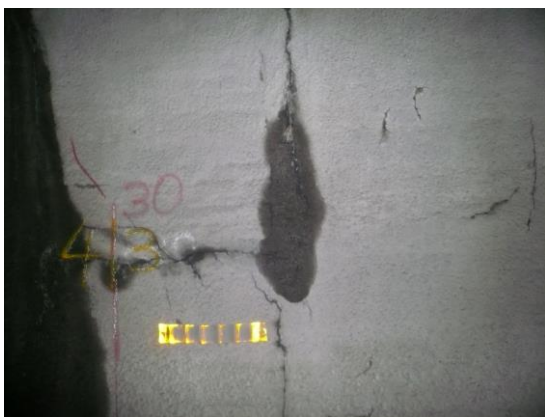
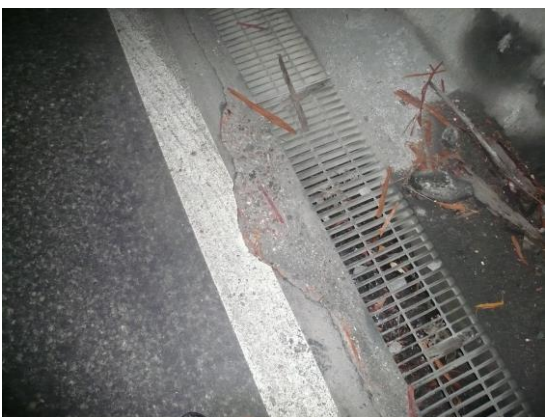
| フリガナ<br>名 称 | | オウタキ<br>王滝トンネル | | 路線名<br>管理者名 | 村道 第38号線<br>王滝村役場 | | 点検業者・点検者名<br>調査業者・調査技術者名 | | (株)千代田コンサルタント・柴山敬三郎 | | 点検年月日<br>調査年月日 | 2018年11月5日 | | | |
|---|---|---|---|---|---|--|---|--|---|--|---|---|--|--|--|
| メモ | | 右側壁ひび割れからの湧水。Ⅱb | | | | | | | | | | | | | |

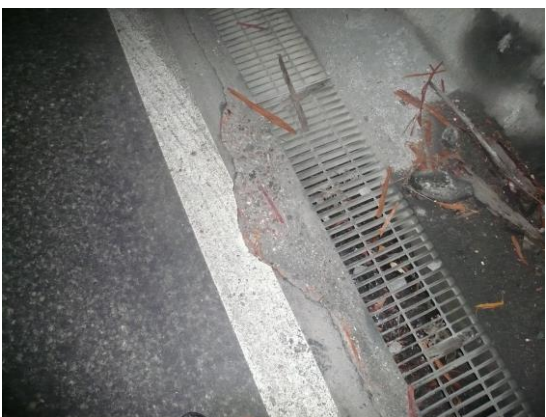
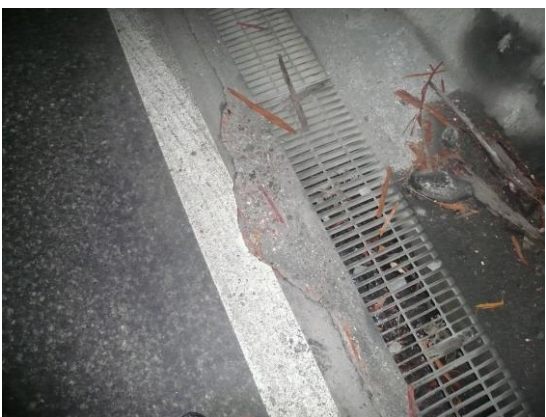
| フリガナ<br>名 称 | | オウタキ<br>王滝トンネル | | 路線名<br>管理者名 | 村道 第38号線<br>王滝村役場 | | 点検業者・点検者名<br>調査業者・調査技術者名 | | (株)千代田コンサルタント・柴山敬三郎 | | 点検年月日<br>調査年月日 | 2018年11月5日 | | | |
|---|---|---|---|---|---|--|---|--|---|--|---|---|--|--|--|
| メモ | | 車道端部(アスファルト)の破損(欠損)。車道端部なため利用者への影響は少ない。Ⅱb | | | | | | | | | | | | | |

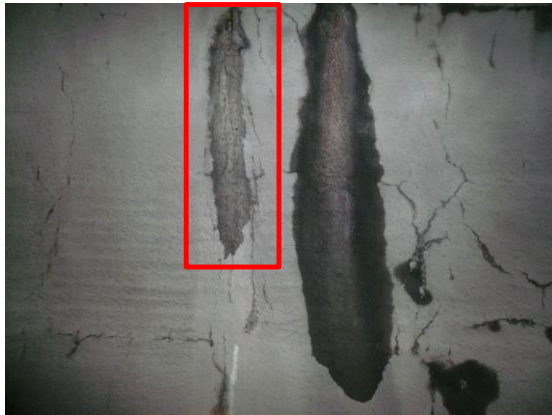
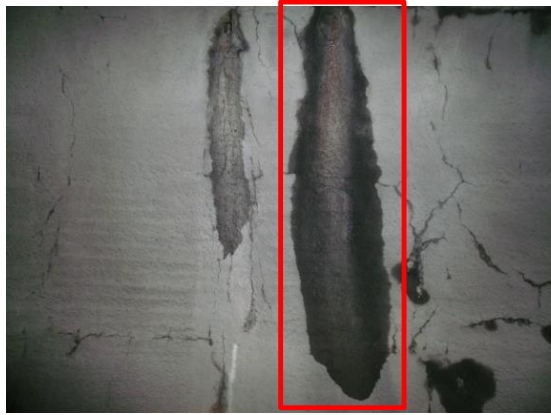
| フリガナ<br>名 称 | | オウタキ<br>王滝トンネル | | 路線名<br>管理者名 | 村道 第38号線<br>王滝村役場 | | 点検業者・点検者名<br>調査業者・調査技術者名 | (株)千代田コンサルタント・柴山敬三郎 | | 点検年月日<br>調査年月日 | 2018年11月5日 | |
|---|---|---|---|---|---|--|---|---|--|---|---|--|
| メモ | | 左アーチ部ひび割れからの湧水。遊離石灰を伴う。Ⅱb | | | | | | | | | | |

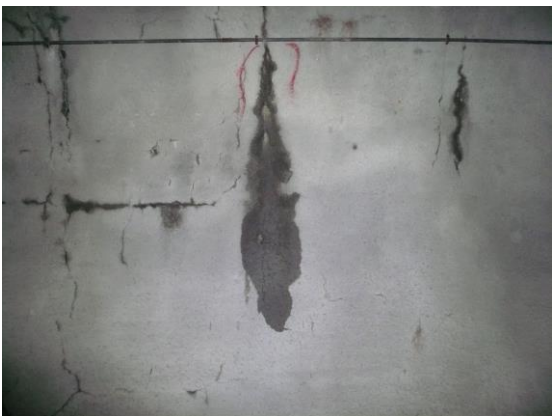
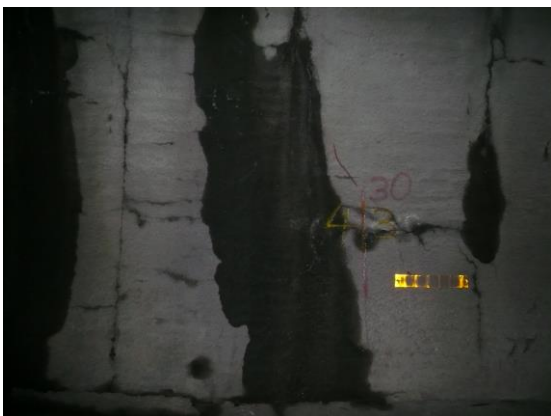
| フリガナ<br>名 称 | | オウタキ<br>王滝トンネル | | 路線名<br>管理者名 | 村道 第38号線<br>王滝村役場 | | 点検業者・点検者名<br>調査業者・調査技術者名 | (株)千代田コンサルタント・柴山敬三郎 | | 点検年月日<br>調査年月日 | 2018年11月5日 | |
|---|---|---|---|---|---|--|---|---|--|---|---|--|
| メモ | | 左アーチ部ひび割れからの湧水。Ⅱb | | | | | | | | | | |

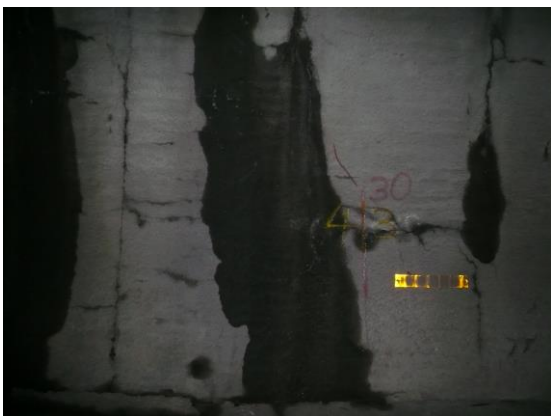
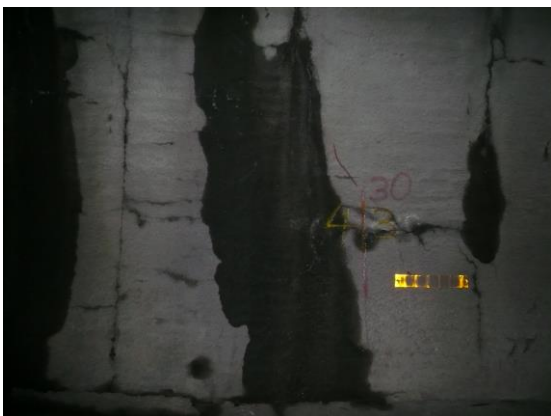
| フリガナ<br>名 称 | | オウタキ<br>王滝トンネル | | 路線名<br>管理者名 | 村道 第38号線<br>王滝村役場 | | 点検業者・点検者名<br>調査業者・調査技術者名 | (株)千代田コンサルタント・柴山敬三郎 | | 点検年月日<br>調査年月日 | 2018年11月5日 | |
|---|---|---|---|---|---|--|---|---|--|---|---|--|
| メモ | | 右側壁ひび割れからの湧水。Ⅱb | | | | | | | | | | |

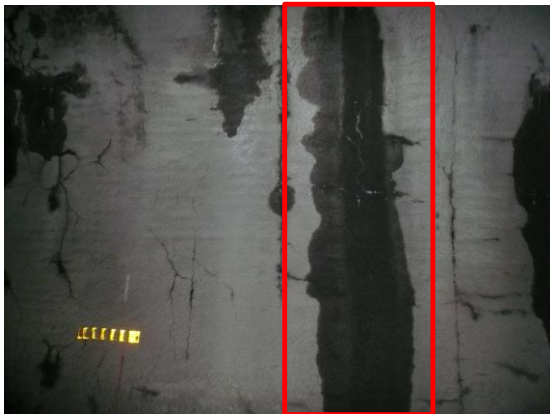
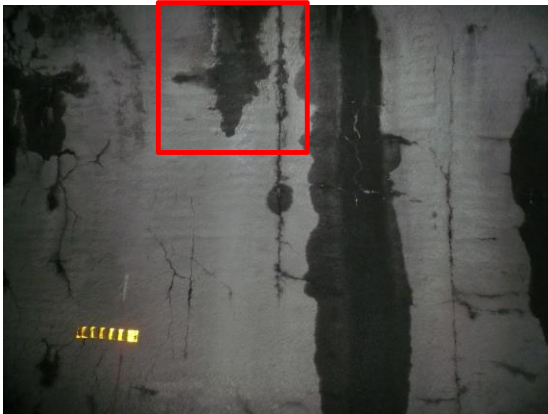
| メモ | | 右側壁ひび割れからの湧水。Ⅱb | | メモ | | 右アーチ部ひび割れからの湧水。Ⅱb | | | | | | | | | |

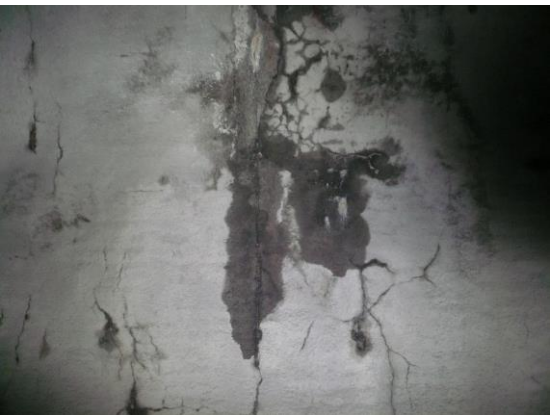
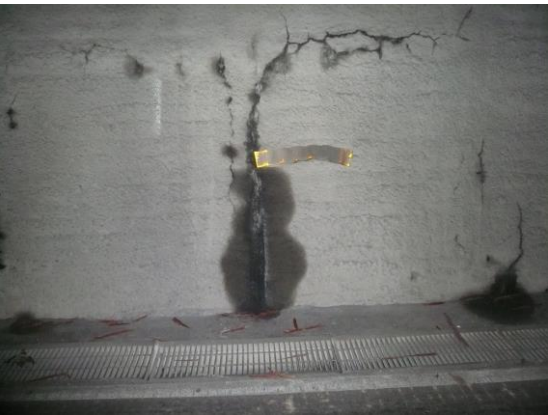
| メモ | | 右アーチ部ひび割れからの湧水。Ⅱb | | メモ | | 右アーチ部ひび割れからの湧水。Ⅱb | | | | | | | | | |

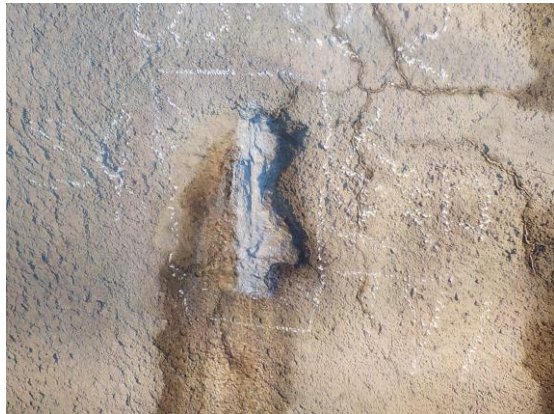
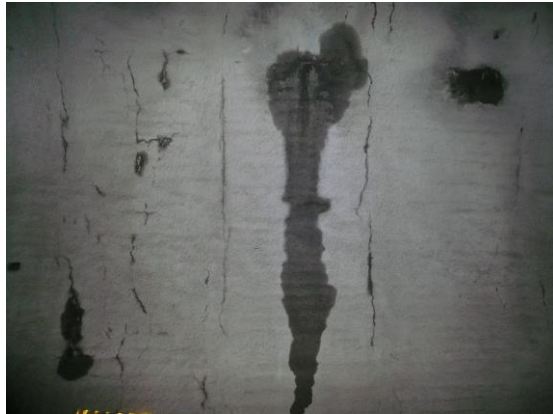
| フリガナ | | オウタキ | | 路線名 | 村道 第38号線 | 点検業者・点検者名 | (株)千代田コンサルタント・柴山敬三郎 | | 点検年月日 | 2018年11月5日 | | | |
|---|---|---|---|---|---|---|---|---|---|---|--|--|--|
| メモ | | 左アーチ部表面の鋼材露出。Ⅱb | | | | メモ | | 右アーチ部ひび割れからの湧水。Ⅱb | | | | | |

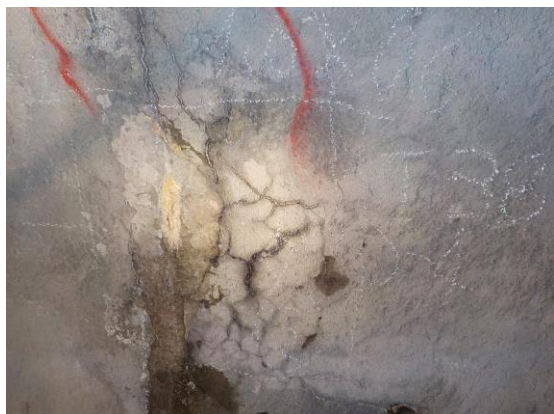
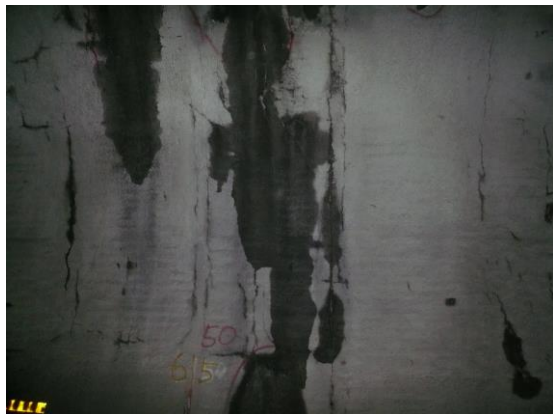
| フリガナ | | オウタキ | | 路線名 | 村道 第38号線 | 点検業者・点検者名 | (株)千代田コンサルタント・柴山敬三郎 | | 点検年月日 | 2018年11月5日 | | | |
|---|---|---|---|---|---|---|---|---|---|---|--|--|--|
| メモ | | 右アーチ部表面の打音異常。Ⅱb | | | | メモ | | 右アーチ部ひび割れからの湧水。Ⅱb | | | | | |

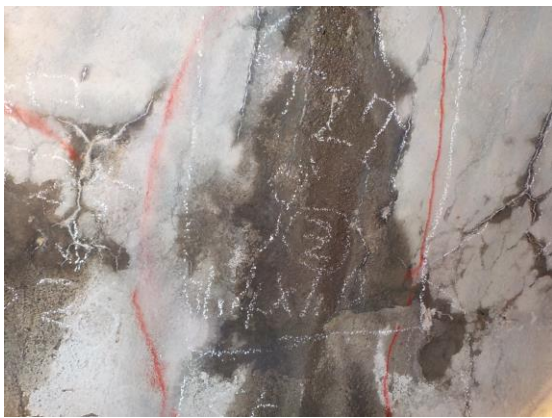
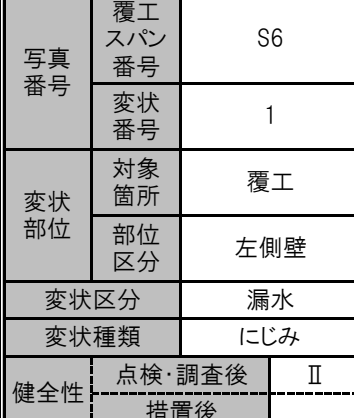
| フリガナ<br>名 称 | | オウタキ<br>王滝トンネル | | 路線名<br>管理者名 | 村道 第38号線<br>王滝村役場 | 点検業者・点検者名<br>調査業者・調査技術者名 | (株)千代田コンサルタント・柴山敬三郎 | | 点検年月日<br>調査年月日 | 2018年11月5日 | | | | |
|---|---|---|---|---|---|---|---|--|---|---|--|--|--|--|
| メモ | | 右アーチ部表面の打音異常。Ⅱb | | | | | | | | | | | | |

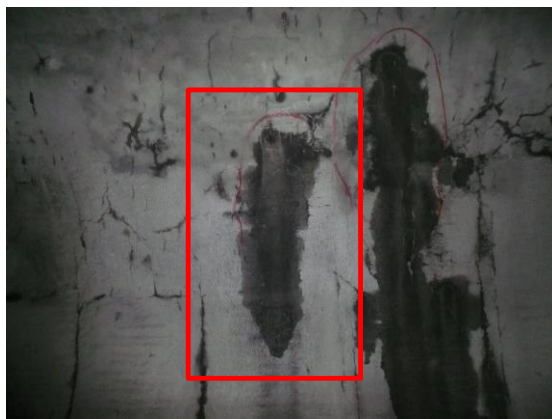
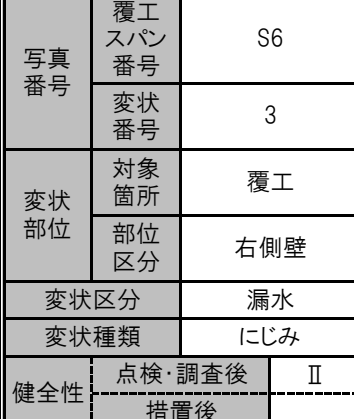
| フリガナ<br>名 称 | | オウタキ<br>王滝トンネル | | 路線名<br>管理者名 | 村道 第38号線<br>王滝村役場 | 点検業者・点検者名<br>調査業者・調査技術者名 | (株)千代田コンサルタント・柴山敬三郎 | | 点検年月日<br>調査年月日 | 2018年11月5日 | | | | |
|---|---|---|---|---|---|---|---|--|---|---|--|--|--|--|
| メモ | | 右アーチ部ひび割れからの湧水。Ⅱb | | | | | | | | | | | | |

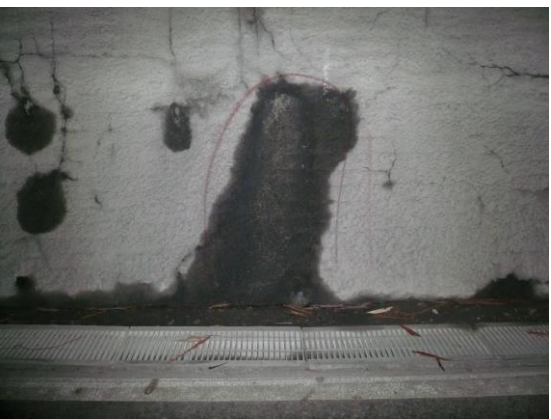
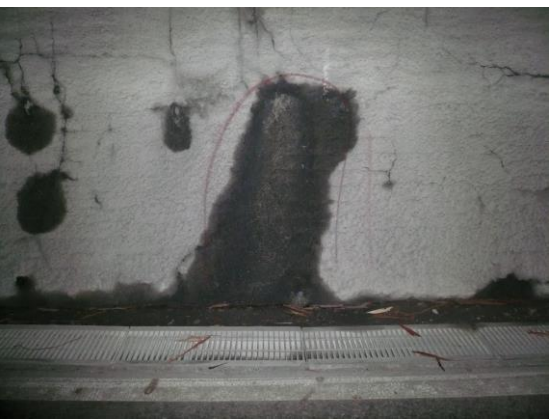
| フリガナ<br>名 称 | | オウタキ<br>王滝トンネル | | 路線名<br>管理者名 | 村道 第38号線<br>王滝村役場 | 点検業者・点検者名<br>調査業者・調査技術者名 | (株)千代田コンサルタント・柴山敬三郎 | | 点検年月日<br>調査年月日 | 2018年11月5日 | | | | |
|---|---|---|---|---|---|---|---|--|---|---|--|--|--|--|
| メモ | | 右側壁ひび割れからの湧水。遊離石灰を伴う。Ⅱb | | | | | | | | | | | | |

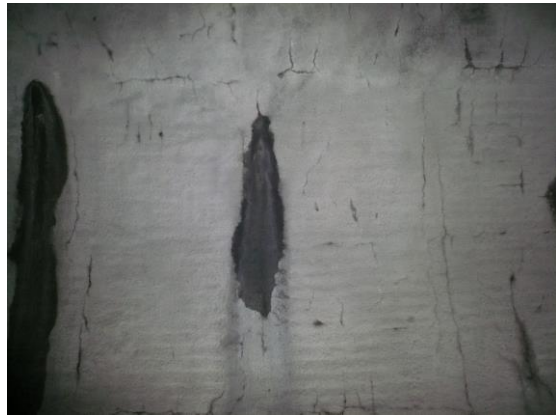
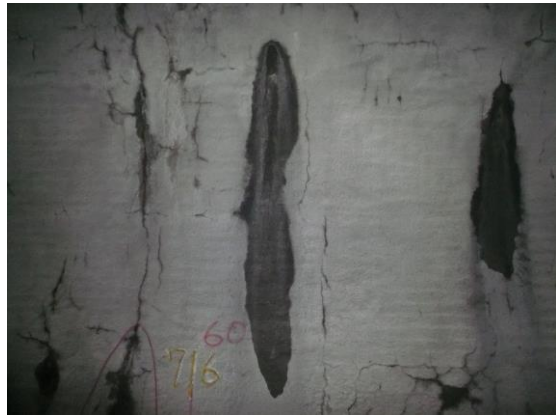
| フリガナ<br>名 称 | | オウタキ<br>王滝トンネル | | 路線名<br>管理者名 | 村道 第38号線<br>王滝村役場 | 点検業者・点検者名<br>調査業者・調査技術者名 | (株)千代田コンサルタント・柴山敬三郎 | 点検年月日<br>調査年月日 | 2018年11月5日 | | |
|---|---|---|---|---|---|---|---|---|---|---|--|
| メモ | | 右側壁ひび割れからの湧水。Ⅱb | | | | | | | | | |

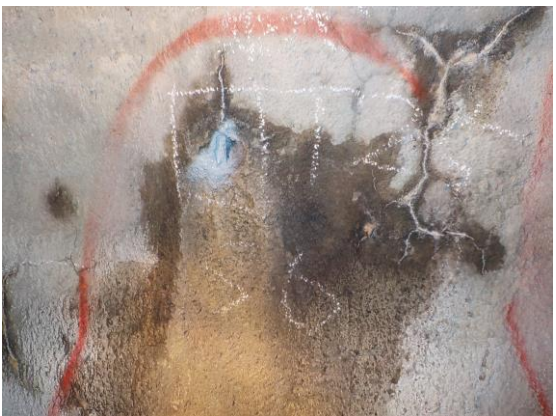
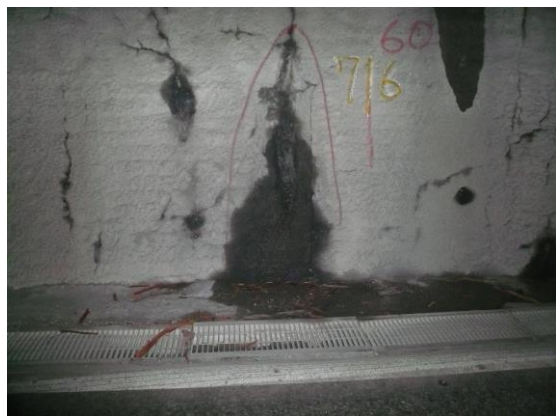
| フリガナ<br>名 称 | | オウタキ<br>王滝トンネル | | 路線名<br>管理者名 | 村道 第38号線<br>王滝村役場 | 点検業者・点検者名<br>調査業者・調査技術者名 | (株)千代田コンサルタント・柴山敬三郎 | 点検年月日<br>調査年月日 | 2018年11月5日 | | |
|---|---|---|---|---|---|---|---|---|---|---|--|
| メモ | | 右アーチ部表面の鋼材露出。Ⅱb | | | | | | | | | |

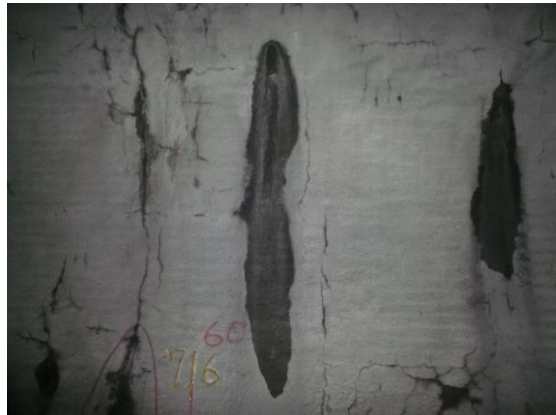
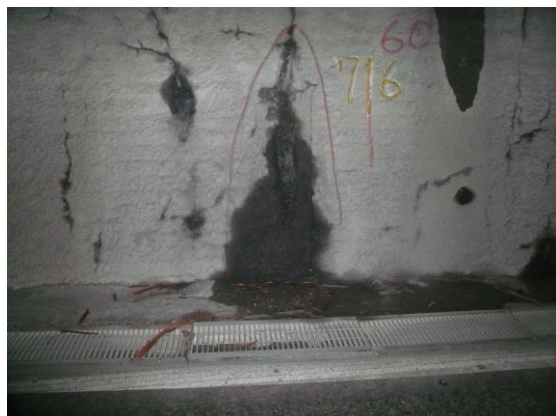
| メモ | | 右側壁ひび割れからの湧水。Ⅱb | | | | | | | | | |

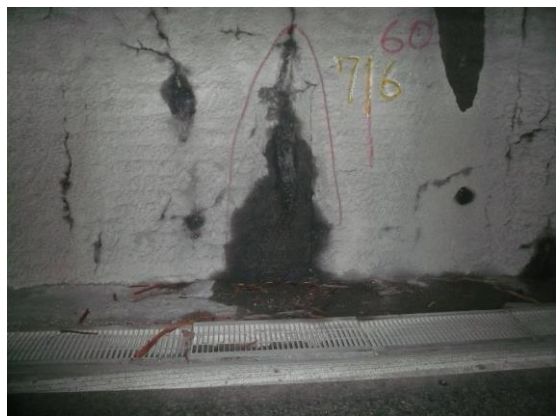
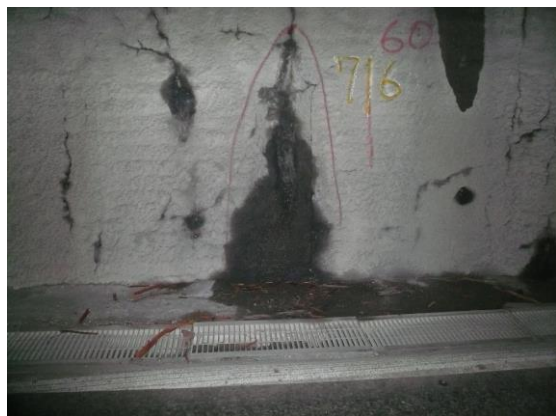
| メモ | | 右側壁ひび割れからの湧水。Ⅱb | | | | | | | | | |

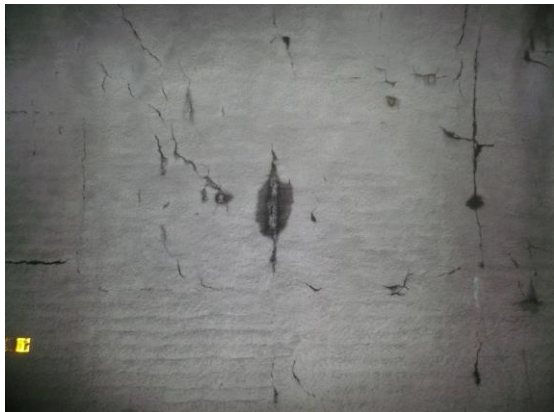
| フリガナ<br>名 称 | | オウタキ<br>王滝トンネル | | 路線名<br>管理者名 | 村道 第38号線<br>王滝村役場 | 点検業者・点検者名<br>調査業者・調査技術者名 | (株)千代田コンサルタント・柴山敬三郎 | 点検年月日<br>調査年月日 | 2018年11月5日 |
|---|---|---|--|---|---|---|---|---|---|
| メモ | | 右側壁ひび割れからの湧水。遊離石灰を伴う。Ⅱb | | | | | | | |

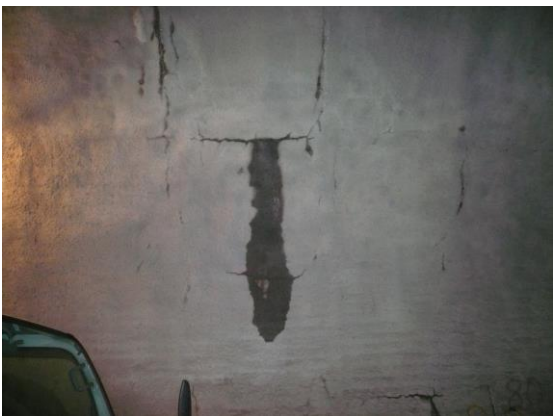
| フリガナ<br>名 称 | | オウタキ<br>王滝トンネル | | 路線名<br>管理者名 | 村道 第38号線<br>王滝村役場 | 点検業者・点検者名<br>調査業者・調査技術者名 | (株)千代田コンサルタント・柴山敬三郎 | 点検年月日<br>調査年月日 | 2018年11月5日 |
|---|---|---|--|---|---|---|---|---|---|
| メモ | | 右アーチ部ひび割れからの湧水。Ⅱb | | | | | | | |

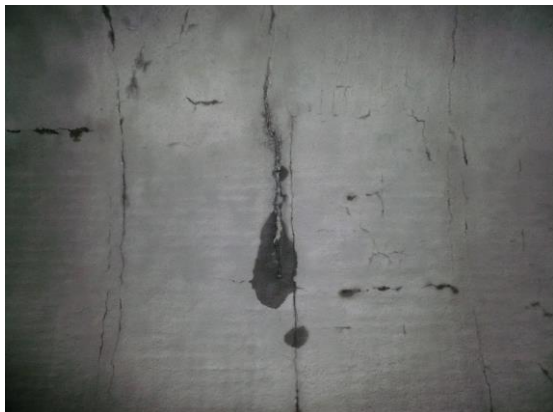
| メモ | | 右側壁ひび割れからの湧水。遊離石灰を伴う。Ⅱb | | | | | | | |

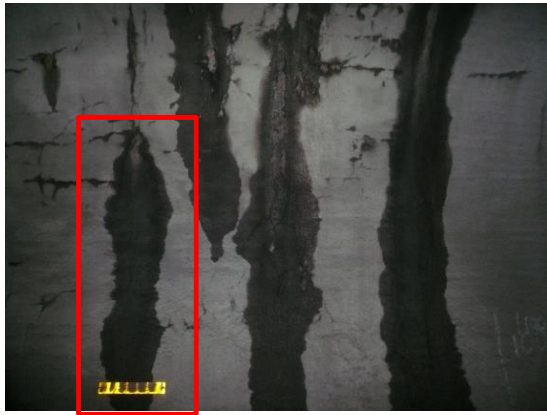
| フリガナ | | オウタキ | | 路線名 | | 村道 第38号線 | | 点検業者・点検者名 | | (株)千代田コンサルタント・柴山敬三郎 | | 点検年月日 | | 2018年11月5日 | |
|---|---|---|---|---|---|---|--|---|--|---|--|---|--|---|--|
| メモ | | 右側壁ひび割れからの湧水。Ⅱb | | | | | | | | | | | | | |

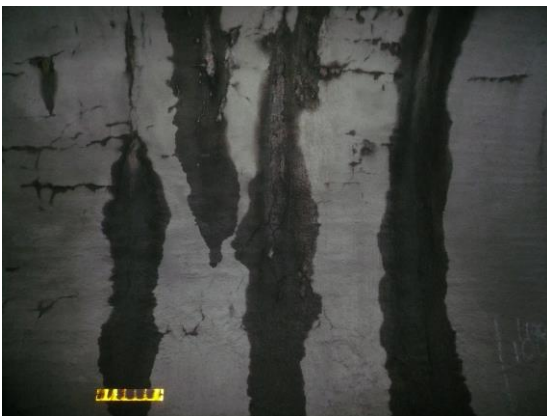
| フリガナ | | オウタキ | | 路線名 | | 村道 第38号線 | | 点検業者・点検者名 | | (株)千代田コンサルタント・柴山敬三郎 | | 点検年月日 | | 2018年11月5日 | |
|---|---|---|---|---|---|---|--|---|--|---|--|---|--|---|--|
| メモ | | 左アーチ部ひび割れからの湧水。Ⅱb | | | | | | | | | | | | | |

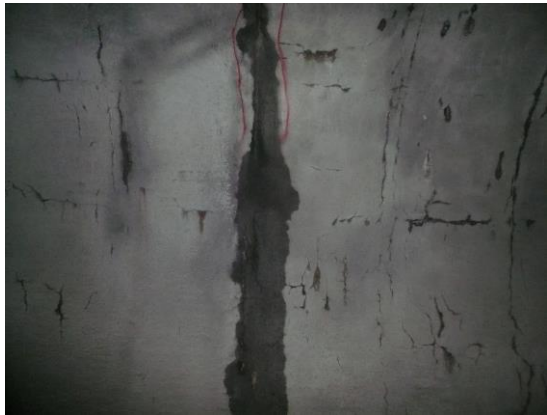
| メモ | | 右アーチ部ひび割れからの湧水。Ⅱb | | | | | | | | | |

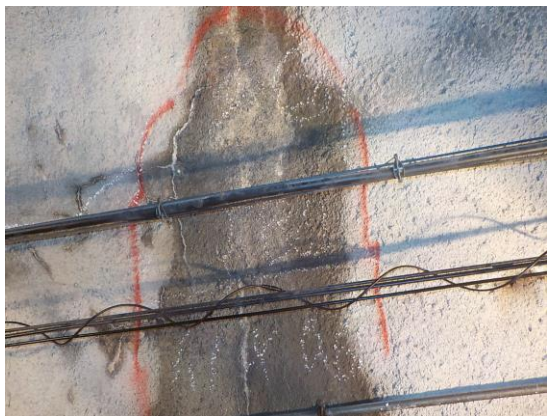
| メモ | | 天端表面の打音異常。漏水を伴う。Ⅱb | | | | | | | | | |

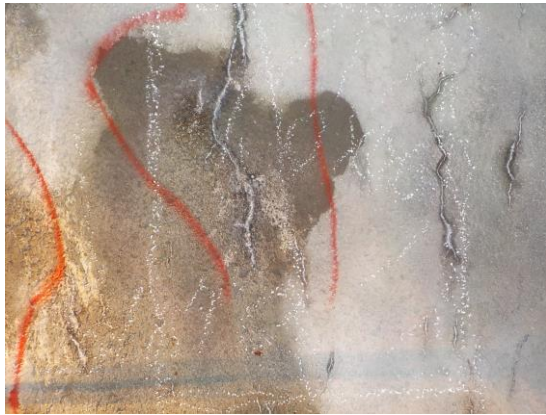
| メモ | | 天端表面の打音異常。漏水を伴う。Ⅱb | | | | | | | | | |
