# ■点検結果調書 変状写真台帳

| フリガナ<br>名 称 | | オウタキ<br>王滝トンネル | | 路線名<br>管理者名 | 村道 第38号線<br>王滝村役場 | 点検業者・点検者名<br>調査業者・調査技術者名 | (株)千代田コンサルタント・柴山敬三郎 | 点検年月日<br>調査年月日 | 2018年11月5日 | | | | | | |

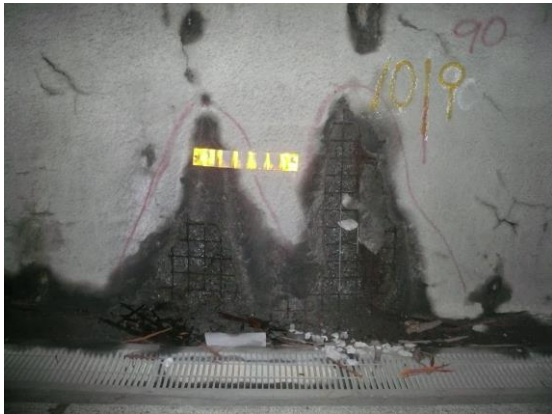
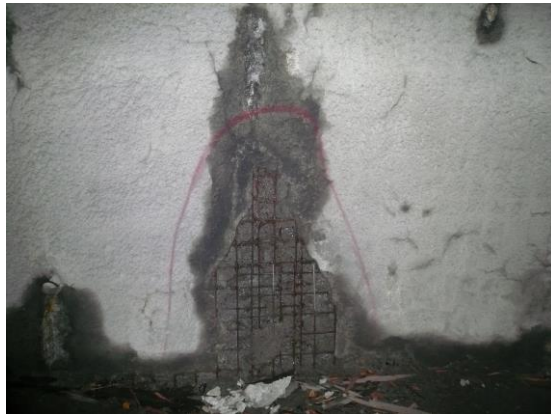
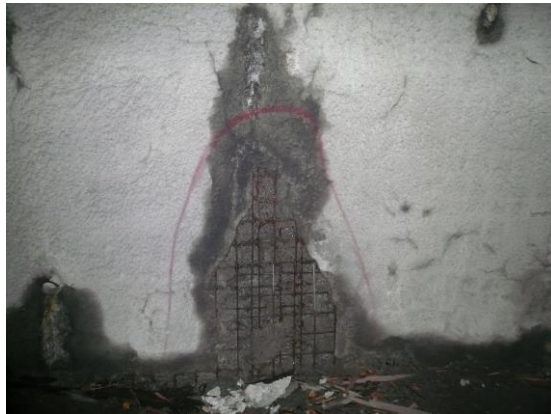
| フリガナ<br>名 称 | | オウタキ<br>王滝トンネル | | 路線名<br>管理者名 | 村道 第38号線<br>王滝村役場 | 点検業者・点検者名<br>調査業者・調査技術者名 | (株)千代田コンサルタント・柴山敬三郎 | 点検年月日<br>調査年月日 | 2018年11月5日 | | | | | | |
|---|---|---|---|---|---|---|---|---|---|---|---|---|--|--|--|
| 写真<br>番号 | 覆工<br>スパン<br>番号 | S10 | | | | | | | | | | | | | |

| フリガナ<br>名 称 | | オウタキ<br>王滝トンネル | | 路線名<br>管理者名 | 村道 第38号線<br>王滝村役場 | 点検業者・点検者名<br>調査業者・調査技術者名 | (株)千代田コンサルタント・柴山敬三郎 | 点検年月日<br>調査年月日 | 2018年11月5日 | | | | | | |
|---|---|---|---|---|---|---|---|---|---|---|---|---|--|--|--|
| 変状区分 | | 漏水 | | | | | | | | | | | | | |
| 変状種類 | | にじみ | | | | | | | | | | | | | |
| 健全性 | 点検・調査後<br>措置後 | Ⅱ | | | | | | | | | | | | | |
| 変状の発生範囲の規模 | | 4.0㎡ | 2.0m×2.0m | | 変状の発生範囲の規模 | | | | | 1.0㎡ | 1.0m×1.0m | | | | |
| メモ | | 右側壁表面からの湧水。はく落を伴う。Ⅱb | | | | メモ | | | | | 右側壁表面からの湧水。はく落を伴う。Ⅱb | | | | |

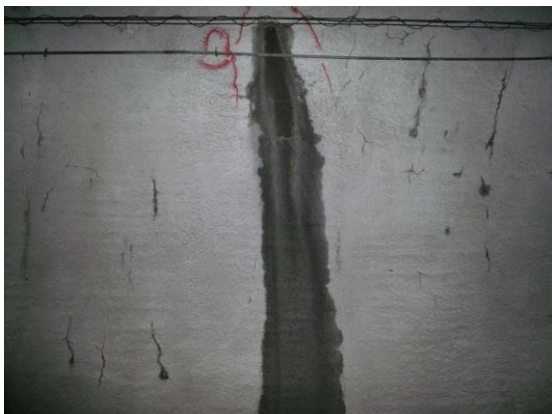
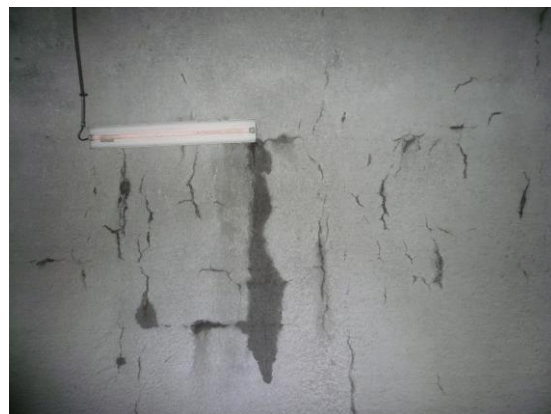
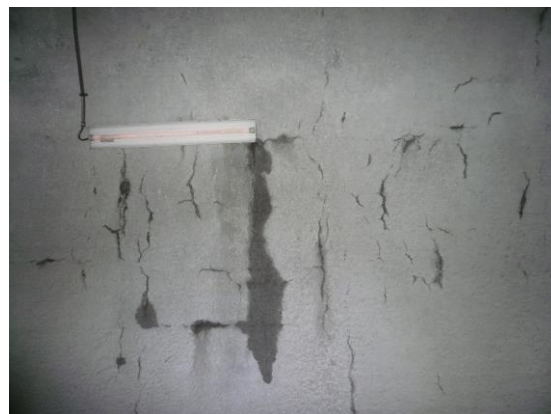
| フリガナ<br>名 称 | | オウタキ<br>王滝トンネル | | 路線名<br>管理者名 | 村道 第38号線<br>王滝村役場 | 点検業者・点検者名<br>調査業者・調査技術者名 | (株)千代田コンサルタント・柴山敬三郎 | 点検年月日<br>調査年月日 | 2018年11月5日 | | | | | | |
|---|---|---|---|---|---|---|---|---|---|---|---|---|--|--|--|
| 写真<br>番号 | 覆工<br>スパン<br>番号 | S11 | | | | | | | | | | | | | |

| フリガナ<br>名 称 | | オウタキ<br>王滝トンネル | | 路線名<br>管理者名 | 村道 第38号線<br>王滝村役場 | 点検業者・点検者名<br>調査業者・調査技術者名 | (株)千代田コンサルタント・柴山敬三郎 | 点検年月日<br>調査年月日 | 2018年11月5日 | | | | | | |
|---|---|---|---|---|---|---|---|---|---|---|---|---|--|--|--|
| 変状区分 | | 漏水 | | | | | | | | | | | | | |
| 変状種類 | | にじみ | | | | | | | | | | | | | |
| 健全性 | 点検・調査後<br>措置後 | Ⅱ | | | | | | | | | | | | | |
| 変状の発生範囲の規模 | | 3.25㎡ | 0.5m×6.5m | | 変状の発生範囲の規模 | | | | | 0.3㎡ | 0.3m×1.0m | | | | |
| メモ | | 左アーチ部表面からの湧水。Ⅱb | | | | メモ | | | | | 右アーチ部ひび割れからの滴水。照明に影響を及ぼす可能性あり。Ⅱa | | | | |

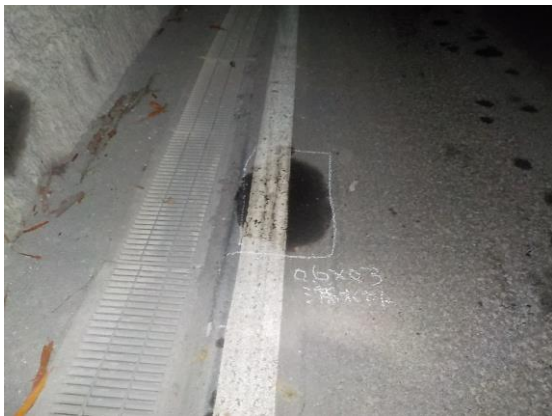
| フリガナ<br>名 称 | | オウタキ<br>王滝トンネル | | 路線名<br>管理者名 | | 村道 第38号線<br>王滝村役場 | | 点検業者・点検者名<br>調査業者・調査技術者名 | | (株)千代田コンサルタント・柴山敬三郎 | | 点検年月日<br>調査年月日 | | 2018年11月5日 | |
|---|---|---|---|---|---|---|---|---|---|---|--|---|--|---|--|
| 写真<br>番号 | 覆工<br>スパン<br>番号 | S11 | | | | | | | | | | | | | |

| フリガナ<br>名 称 | | オウタキ<br>王滝トンネル | | 路線名<br>管理者名 | | 村道 第38号線<br>王滝村役場 | | 点検業者・点検者名<br>調査業者・調査技術者名 | | (株)千代田コンサルタント・柴山敬三郎 | | 点検年月日<br>調査年月日 | | 2018年11月5日 | |
|---|---|---|---|---|---|---|---|---|---|---|--|---|--|---|--|
| 変状区分 | | 漏水 | | 変状区分 | | 漏水 | | | | | | | | | |
| 変状種類 | | にじみ | | 変状種類 | | にじみ | | | | | | | | | |
| 健全性 | 点検・調査後 | Ⅱ | | 健全性 | 点検・調査後 | Ⅱ | | | | | | | | | |
| 変状の発生範囲の規模 | | 0.18㎡ | 0.3m×0.6m | | 変状の発生範囲の規模 | | 0.4㎡ | 0.4m×1.0m | | | | | | | |
| メモ | | 車道部(端部)のにじみ。車道端部のため利用者への影響は少ない。Ⅱb | | | | | | | | | | | | | |

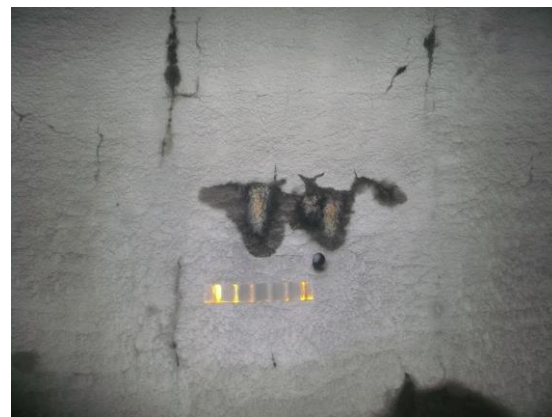
| フリガナ<br>名 称 | | オウタキ<br>王滝トンネル | | 路線名<br>管理者名 | | 村道 第38号線<br>王滝村役場 | | 点検業者・点検者名<br>調査業者・調査技術者名 | | (株)千代田コンサルタント・柴山敬三郎 | | 点検年月日<br>調査年月日 | | 2018年11月5日 | |
|---|---|---|---|---|---|---|---|---|---|---|--|---|--|---|--|
| 写真<br>番号 | 覆工<br>スパン<br>番号 | S12 | | | | | | | | | | | | | |

| フリガナ<br>名 称 | | オウタキ<br>王滝トンネル | | 路線名<br>管理者名 | | 村道 第38号線<br>王滝村役場 | | 点検業者・点検者名<br>調査業者・調査技術者名 | | (株)千代田コンサルタント・柴山敬三郎 | | 点検年月日<br>調査年月日 | | 2018年11月5日 | |
|---|---|---|---|---|---|---|---|---|---|---|--|---|--|---|--|
| 変状区分 | | 漏水 | | 変状区分 | | 漏水 | | | | | | | | | |
| 変状種類 | | にじみ | | 変状種類 | | にじみ | | | | | | | | | |
| 健全性 | 点検・調査後 | Ⅱ | | 健全性 | 点検・調査後 | Ⅱ | | | | | | | | | |
| 変状の発生範囲の規模 | | 0.15㎡ | 0.5m×0.3m | | 変状の発生範囲の規模 | | 0.3㎡ | 0.3m×1.0m | | | | | | | |
| メモ | | 左側壁ひび割れからの湧水。遊離石灰を伴う。Ⅱb | | | | | | | | | | | | | |

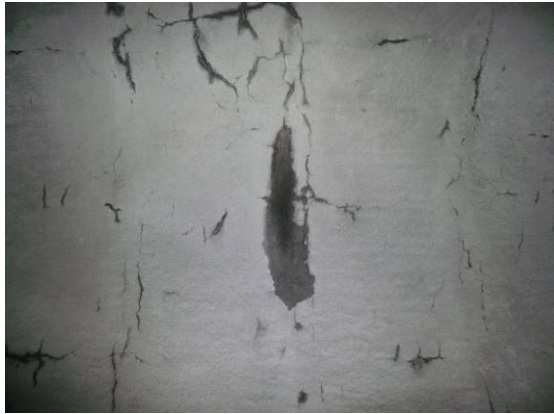
| フリガナ<br>名 称 | | オウタキ<br>王滝トンネル | | 路線名<br>管理者名 | 村道 第38号線<br>王滝村役場 | 点検業者・点検者名<br>調査業者・調査技術者名 | (株)千代田コンサルタント・柴山敬三郎 | | 点検年月日<br>調査年月日 | 2018年11月5日 | |
|---|---|---|--|---|---|---|---|--|---|---|--|
| 写真<br>番号 | 覆工<br>スパン<br>番号 | S12 | | | | | | | | | |

| フリガナ<br>名 称 | | オウタキ<br>王滝トンネル | | 路線名<br>管理者名 | 村道 第38号線<br>王滝村役場 | 点検業者・点検者名<br>調査業者・調査技術者名 | (株)千代田コンサルタント・柴山敬三郎 | | 点検年月日<br>調査年月日 | 2018年11月5日 | |
|---|---|---|--|---|---|---|---|--|---|---|--|
| 変状区分 | | 漏水 | | | | | | | | | |
| 変状種類 | | にじみ | | | | | | | | | |
| 健全性 | 点検・調査後 | Ⅱ | | | | | | | | | |
| 変状の発生範囲の規模 | | 0.15㎡ | | 0.3m×0.5m | | | | | | | |
| メモ | | 右アーチ部ひび割れからの湧水。遊離石灰を伴う。Ⅱb | | | | | | | | | |

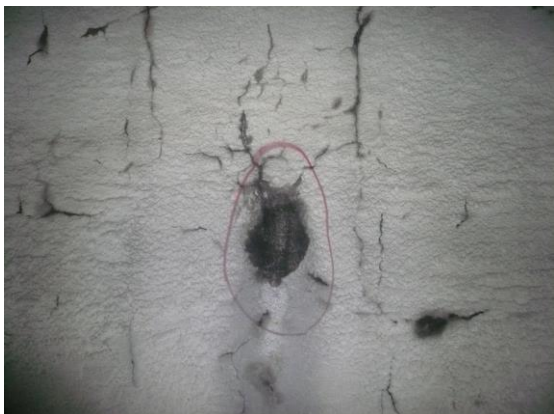
| フリガナ<br>名 称 | | オウタキ<br>王滝トンネル | | 路線名<br>管理者名 | 村道 第38号線<br>王滝村役場 | 点検業者・点検者名<br>調査業者・調査技術者名 | (株)千代田コンサルタント・柴山敬三郎 | | 点検年月日<br>調査年月日 | 2018年11月5日 | |
|---|---|---|--|---|---|---|---|--|---|---|--|
| 写真<br>番号 | 覆工<br>スパン<br>番号 | S13 | | | | | | | | | |

| フリガナ<br>名 称 | | オウタキ<br>王滝トンネル | | 路線名<br>管理者名 | 村道 第38号線<br>王滝村役場 | 点検業者・点検者名<br>調査業者・調査技術者名 | (株)千代田コンサルタント・柴山敬三郎 | | 点検年月日<br>調査年月日 | 2018年11月5日 | |
|---|---|---|--|---|---|---|---|--|---|---|--|
| 変状区分 | | 漏水 | | | | | | | | | |
| 変状種類 | | にじみ | | | | | | | | | |
| 健全性 | 点検・調査後 | Ⅱ | | | | | | | | | |
| 変状の発生範囲の規模 | | 0.09㎡ | | 0.3m×0.3m | | | | | | | |
| メモ | | 左側壁ひび割れからの湧水。Ⅱb | | | | | | | | | |

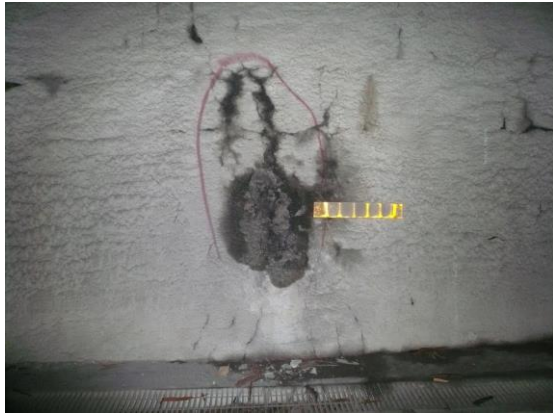
| 写真<br>番号 | 覆工<br>スパン<br>番号 | S13 | | | | | | | | | |

| 変状区分 | | 漏水 | | | | | | | | | |
| 変状種類 | | にじみ | | | | | | | | | |
| 健全性 | 点検・調査後 | Ⅱ | | | | | | | | | |
| 変状の発生範囲の規模 | | 0.25㎡ | | 0.5m×0.5m | | | | | | | |
| メモ | | 左側壁ひび割れからの湧水。遊離石灰を伴う。Ⅱb | | | | | | | | | |

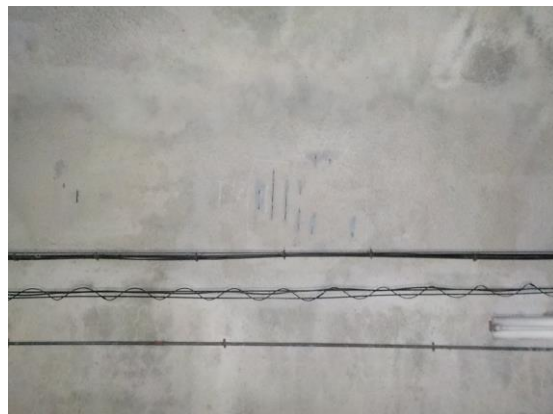
| 写真<br>番号 | 覆工<br>スパン<br>番号 | S14 | | | | | | | | | |

| 変状区分 | | 材質劣化 | | | | | | | | | |
| 変状種類 | | 鋼材露出 | | | | | | | | | |
| 健全性 | 点検・調査後 | Ⅱ | | | | | | | | | |
| 変状の発生範囲の規模 | | 0.32㎡ | | 0.8m×0.4m | | | | | | | |
| メモ | | 天端表面の鋼材露出。Ⅱb | | | | | | | | | |

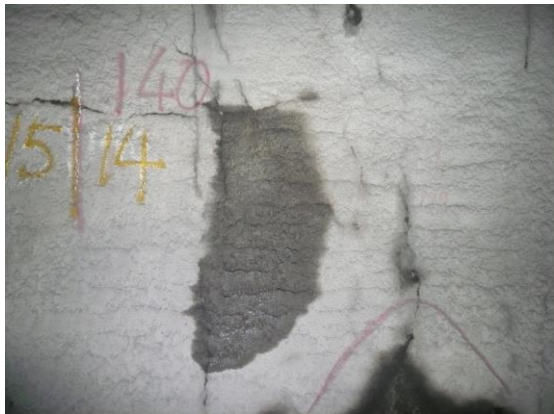
| フリガナ | | オウタキ | | 路線名 | | 点検業者・点検者名 | | 点検年月日 | | 2018年11月5日 | |
|---|---|---|---|---|--|---|--|---|--|---|--|
| 写真<br>番号 | 覆工<br>スパン<br>番号 | S14 | | | | | | | | | |

| フリガナ | | オウタキ | | 路線名 | | 点検業者・点検者名 | | 点検年月日 | | 2018年11月5日 | |
|---|---|---|---|---|--|---|--|---|--|---|--|
| 変状区分 | | 漏水 | | | | | | | | | |
| 変状種類 | | にじみ | | | | | | | | | |
| 健全性 | 点検・調査後 | Ⅱ | | | | | | | | | |
| 変状の発生範囲の規模 | | 0.5㎡ | 0.5m×1.0m | | | | | | | | |
| メモ | | 右側壁ひび割れからの湧水。Ⅱb | | | | | | | | | |

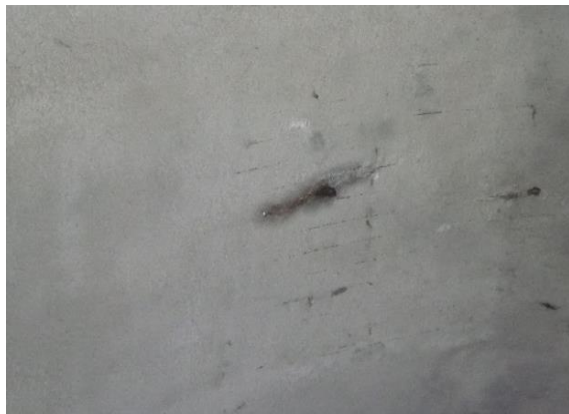
| フリガナ | | オウタキ | | 路線名 | | 点検業者・点検者名 | | 点検年月日 | | 2018年11月5日 | |
|---|---|---|---|---|--|---|--|---|--|---|--|
| 写真<br>番号 | 覆工<br>スパン<br>番号 | S15 | | | | | | | | | |

| フリガナ | | オウタキ | | 路線名 | | 点検業者・点検者名 | | 点検年月日 | | 2018年11月5日 | |
|---|---|---|---|---|--|---|--|---|--|---|--|
| 変状区分 | | 漏水 | | | | | | | | | |
| 変状種類 | | 滴水 | | | | | | | | | |
| 健全性 | 点検・調査後 | Ⅱ | | | | | | | | | |
| 変状の発生範囲の規模 | | 0.01㎡ | 0.1m×0.1m | | | | | | | | |
| メモ | | 右アーチ部表面からの滴水。少量の路面滞水あり。Ⅱa | | | | | | | | | |

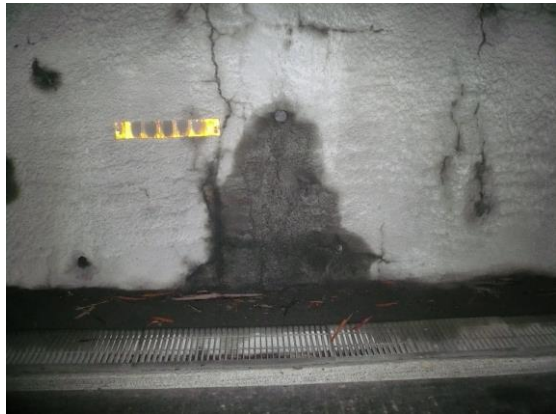
| 写真<br>番号 | 覆工<br>スパン<br>番号 | S15 | | | | | | | | | |

| 変状区分 | | 漏水 | | | | | | | | | |
| 変状種類 | | にじみ | | | | | | | | | |
| 健全性 | 点検・調査後 | Ⅱ | | | | | | | | | |
| 変状の発生範囲の規模 | | 1.0㎡ | 1.0m×1.0m | | | | | | | | |
| メモ | | 左側壁表面からの湧水。Ⅱb | | | | | | | | | |

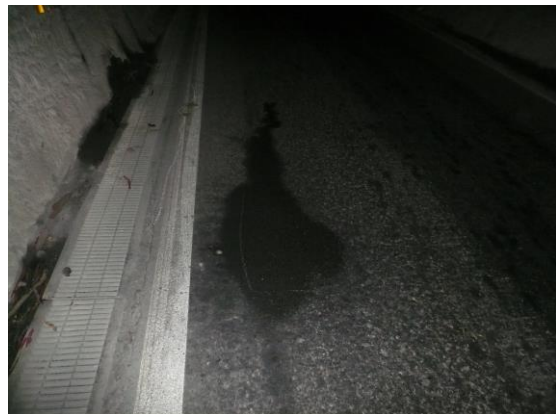
| 写真<br>番号 | 覆工<br>スパン<br>番号 | S15 | | | | | | | | | |

| 変状区分 | | 漏水 | | | | | | | | | |
| 変状種類 | | 滞水 | | | | | | | | | |
| 健全性 | 点検・調査後 | Ⅱ | | | | | | | | | |
| 変状の発生範囲の規模 | | 0.6㎡ | 0.6m×1.0m | | | | | | | | |
| メモ | | S15-2(滴水)による少量の滞水。小規模なため利用者への影響は少ない。Ⅱb | | | | | | | | | |

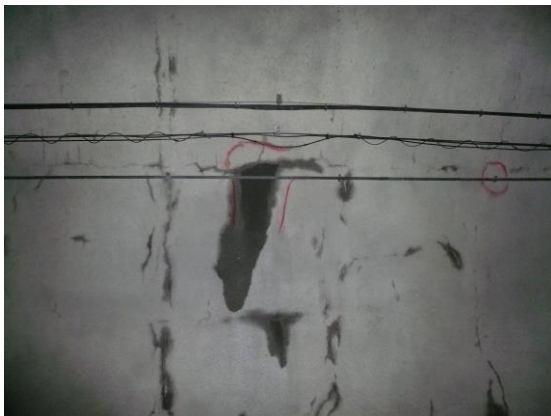
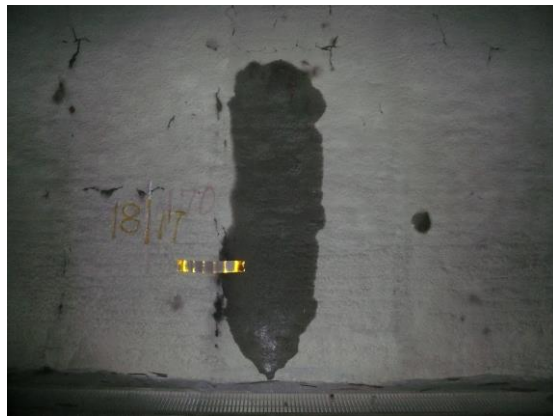
| フリガナ | | オウタキ | | 路線名 | 村道 第38号線 | 点検業者・点検者名 | (株)千代田コンサルタント・柴山敬三郎 | | 点検年月日 | 2018年11月5日 | | | |
|---|---|---|---|---|---|---|---|--|---|---|--|--|--|
| 写真<br>番号 | 覆工<br>スパン<br>番号 | S16 | | | | | | | | | | | |

| フリガナ | | オウタキ | | 路線名 | 村道 第38号線 | 点検業者・点検者名 | (株)千代田コンサルタント・柴山敬三郎 | | 点検年月日 | 2018年11月5日 | | | |
|---|---|---|---|---|---|---|---|--|---|---|--|--|--|
| 変状区分 | | 漏水 | | | | | | | | | | | |
| 変状種類 | | にじみ | | | | | | | | | | | |
| 健全性 | 点検・調査後 | Ⅱ | | | | | | | | | | | |
| 変状の発生範囲の規模 | | 0.15㎡ | 0.3m×0.5m | | | | | | | | | | |
| メモ | | 左アーチ部ひび割れからの湧水。Ⅱb | | | | | | | | | | | |

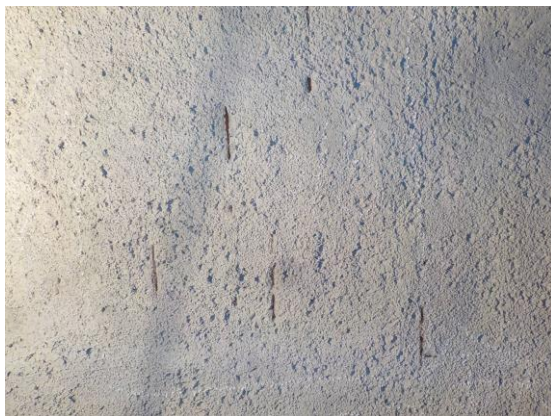
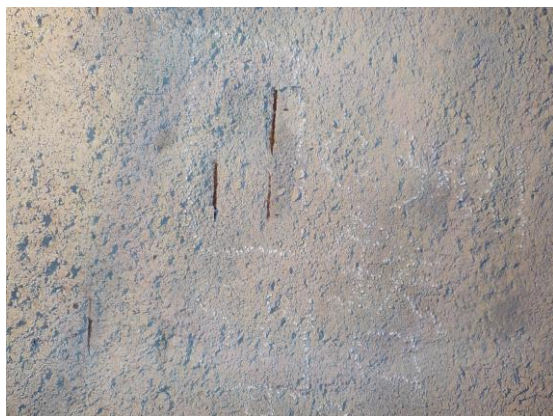
| フリガナ | | オウタキ | | 路線名 | 村道 第38号線 | 点検業者・点検者名 | (株)千代田コンサルタント・柴山敬三郎 | | 点検年月日 | 2018年11月5日 | | | |
|---|---|---|---|---|---|---|---|--|---|---|--|--|--|
| 写真<br>番号 | 覆工<br>スパン<br>番号 | S18 | | | | | | | | | | | |

| フリガナ | | オウタキ | | 路線名 | 村道 第38号線 | 点検業者・点検者名 | (株)千代田コンサルタント・柴山敬三郎 | | 点検年月日 | 2018年11月5日 | | | |
|---|---|---|---|---|---|---|---|--|---|---|--|--|--|
| 変状区分 | | 材質劣化 | | | | | | | | | | | |
| 変状種類 | | 鋼材露出 | | | | | | | | | | | |
| 健全性 | 点検・調査後 | Ⅱ | | | | | | | | | | | |
| 変状の発生範囲の規模 | | 0.8㎡ | 0.8m×1.0m | | | | | | | | | | |
| メモ | | 右アーチ部表面の鋼材露出。Ⅱb | | | | | | | | | | | |

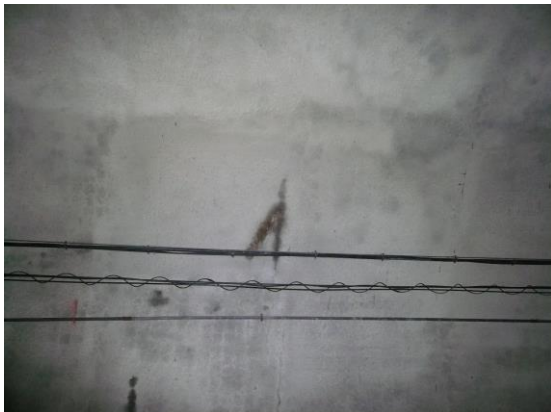
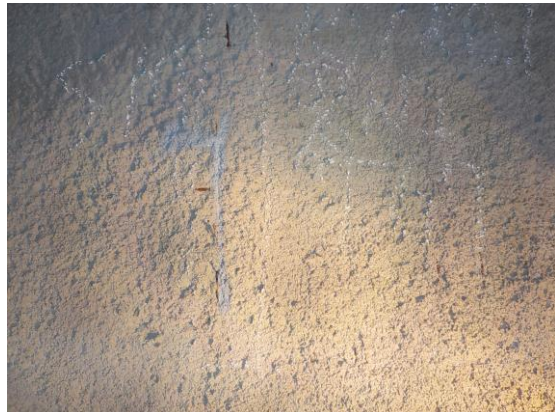
| 写真<br>番号 | 覆工<br>スパン<br>番号 | S19 | | | | 写真<br>番号 | 覆工<br>スパン<br>番号 | S19 | | | | | | | |

| 変状区分 | | 漏水 | | | | 変状区分 | | 材質劣化 | | | | | | | |
| 変状種類 | | 滴水 | | | | 変状種類 | | 鋼材露出 | | | | | | | |
| 健全性 | 点検・調査後 | Ⅱ | | | | 健全性 | 点検・調査後 | Ⅱ | | | | | | | |
| 変状の発生範囲の規模 | | 0.01㎡ | | 0.1m×0.1m | | 変状の発生範囲の規模 | | 0.07㎡ | | 0.1m×0.7m | | | | | |
| メモ | | 天端表面からの滴水。少量の路面滞水あり。Ⅱ a | | メモ | | 天端表面の鋼材露出。Ⅱ b | | | | | | | | | |

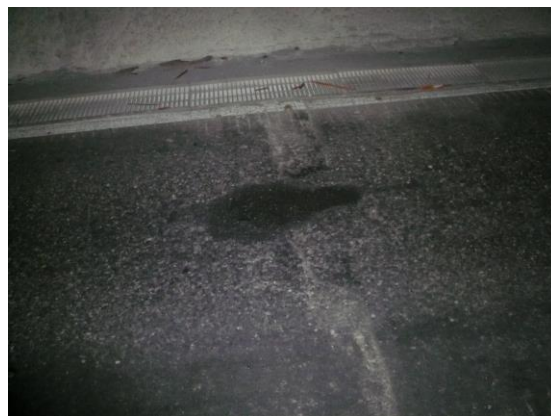
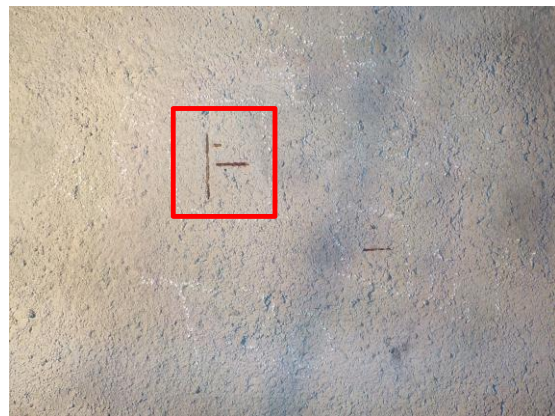
| 写真<br>番号 | 覆工<br>スパン<br>番号 | S19 | | | | 写真<br>番号 | 覆工<br>スパン<br>番号 | S20 | | | | | | | |

| 変状区分 | | 漏水 | | | | 変状区分 | | 材質劣化 | | | | | | | |
| 変状種類 | | 滞水 | | | | 変状種類 | | 鋼材露出 | | | | | | | |
| 健全性 | 点検・調査後 | Ⅱ | | | | 健全性 | 点検・調査後 | Ⅱ | | | | | | | |
| 変状の発生範囲の規模 | | 0.03㎡ | | 0.3m×0.1m | | 変状の発生範囲の規模 | | 0.01㎡ | | 0.1m×0.1m | | | | | |
| メモ | | S19-1(滴水)による少量の滞水。小規模なため利用者への影響は少ない。Ⅱ b | | メモ | | 右アーチ部表面の鋼材露出。Ⅱ b | | | | | | | | | |

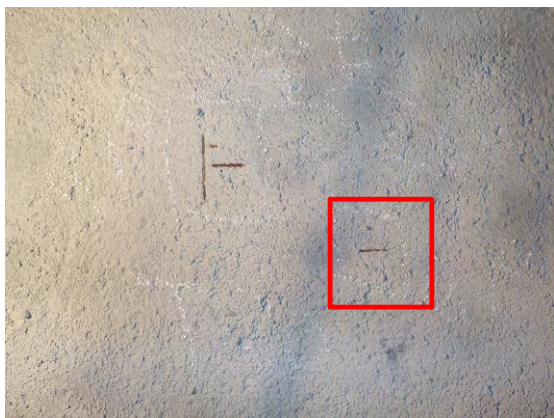
| フリガナ<br>名 称 | | オウタキ<br>王滝トンネル | | 路線名<br>管理者名 | 村道 第38号線<br>王滝村役場 | 点検業者・点検者名<br>調査業者・調査技術者名 | (株)千代田コンサルタント・柴山敬三郎 | 点検年月日<br>調査年月日 | 2018年11月5日 |
|---|---|---|---|---|---|---|---|---|---|
| 写真<br>番号 | 覆工<br>スパン<br>番号 | S20 | | | | | | | |

| フリガナ<br>名 称 | | オウタキ<br>王滝トンネル | | 路線名<br>管理者名 | 村道 第38号線<br>王滝村役場 | 点検業者・点検者名<br>調査業者・調査技術者名 | (株)千代田コンサルタント・柴山敬三郎 | 点検年月日<br>調査年月日 | 2018年11月5日 |
|---|---|---|---|---|---|---|---|---|---|
| 変状区分 | | 材質劣化 | | | | | | | |
| 変状種類 | | 鋼材露出 | | | | | | | |
| 健全性 | 点検・調査後 | Ⅱ | | | | | | | |
| 変状の発生範囲の規模 | | 0.01㎡ | 0.1m×0.1m | | | | | | |
| メモ | | 天端表面の鋼材露出。Ⅱb | | | | | | | |

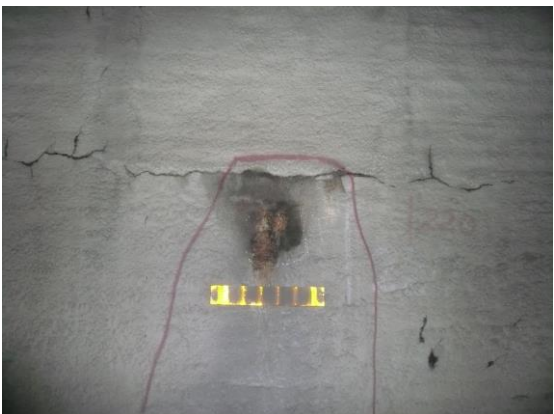
| フリガナ<br>名 称 | | オウタキ<br>王滝トンネル | | 路線名<br>管理者名 | 村道 第38号線<br>王滝村役場 | 点検業者・点検者名<br>調査業者・調査技術者名 | (株)千代田コンサルタント・柴山敬三郎 | 点検年月日<br>調査年月日 | 2018年11月5日 |
|---|---|---|---|---|---|---|---|---|---|
| 写真<br>番号 | 覆工<br>スパン<br>番号 | S22 | | | | | | | |

| フリガナ<br>名 称 | | オウタキ<br>王滝トンネル | | 路線名<br>管理者名 | 村道 第38号線<br>王滝村役場 | 点検業者・点検者名<br>調査業者・調査技術者名 | (株)千代田コンサルタント・柴山敬三郎 | 点検年月日<br>調査年月日 | 2018年11月5日 |
|---|---|---|---|---|---|---|---|---|---|
| 変状区分 | | 漏水 | | | | | | | |
| 変状種類 | | にじみ | | | | | | | |
| 健全性 | 点検・調査後 | Ⅱ | | | | | | | |
| 変状の発生範囲の規模 | | 0.09㎡ | 0.3m×0.3m | | | | | | |
| メモ | | 左側壁ひび割れからの湧水。遊離石灰を伴う。Ⅱb | | | | | | | |

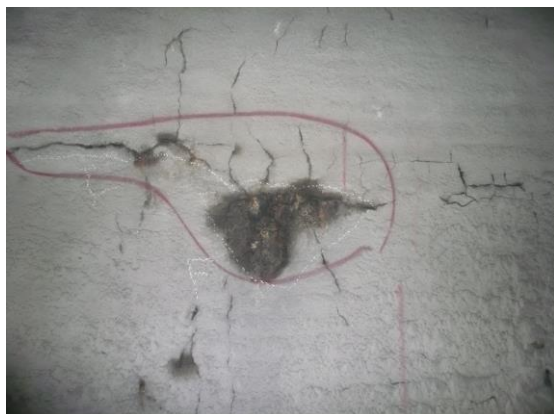
| フリガナ<br>名 称 | | オウタキ<br>王滝トンネル | | 路線名<br>管理者名 | 村道 第38号線<br>王滝村役場 | 点検業者・点検者名<br>調査業者・調査技術者名 | (株)千代田コンサルタント・柴山敬三郎 | 点検年月日<br>調査年月日 | 2018年11月5日 |
|---|---|---|---|---|---|---|---|---|---|
| 写真<br>番号 | 覆工<br>スパン<br>番号 | S25 | | | | | | | |

| フリガナ<br>名 称 | | オウタキ<br>王滝トンネル | | 路線名<br>管理者名 | 村道 第38号線<br>王滝村役場 | 点検業者・点検者名<br>調査業者・調査技術者名 | (株)千代田コンサルタント・柴山敬三郎 | 点検年月日<br>調査年月日 | 2018年11月5日 |
|---|---|---|---|---|---|---|---|---|---|
| 変状区分 | | 漏水 | | | | | | | |
| 変状種類 | | にじみ | | | | | | | |
| 健全性 | 点検・調査後 | Ⅱ | | | | | | | |
| 変状の発生範囲の規模 | | 0.25㎡ | 0.5m×0.5m | | | | | | |
| メモ | | 右側壁ひび割れからの湧水。遊離石灰を伴う。Ⅱb | | | | | | | |

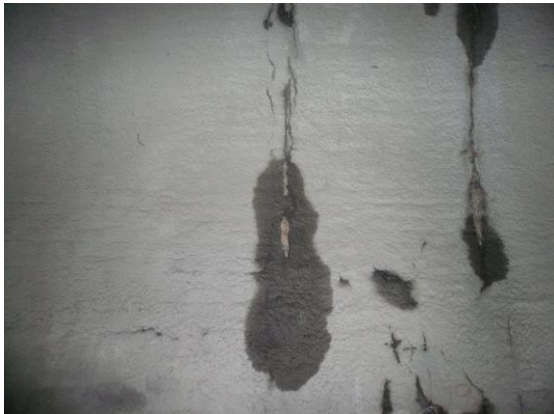
| 写真<br>番号 | 覆工<br>スパン<br>番号 | S29 | | | | | | | | | | |

| 変状区分 | | 漏水 | | | | | | | | | | |
| 変状種類 | | にじみ | | | | | | | | | | |
| 健全性 | 点検・調査後 | Ⅱ | | | | | | | | | | |
| 変状の発生範囲の規模 | | 0.12㎡ | 0.3m×0.4m | | | | | | | | | |
| メモ | | 右側壁ひび割れからの湧水。遊離石灰を伴う。Ⅱb | | | | | | | | | | |

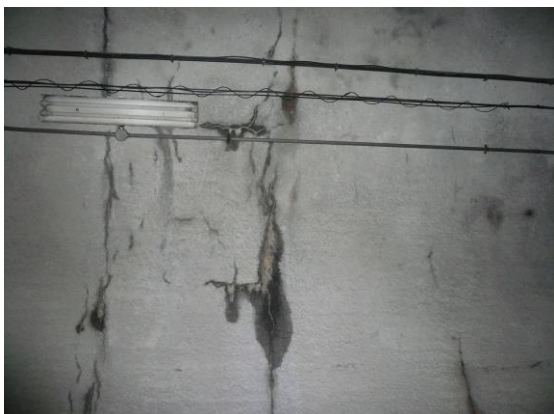
| 写真<br>番号 | 覆工<br>スパン<br>番号 | S30 | | | | | | | | | | |

| 変状区分 | | 漏水 | | | | | | | | | | |
| 変状種類 | | にじみ | | | | | | | | | | |
| 健全性 | 点検・調査後 | Ⅱ | | | | | | | | | | |
| 変状の発生範囲の規模 | | 0.3㎡ | 0.3m×1.0m | | | | | | | | | |
| メモ | | 左側壁ひび割れからの湧水。遊離石灰を伴う。Ⅱb | | | | | | | | | | |

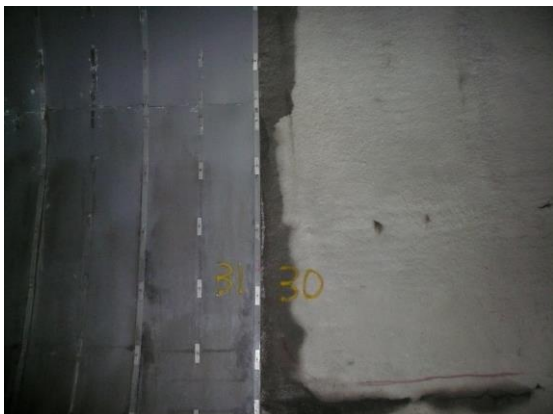
| 写真<br>番号 | 覆工<br>スパン<br>番号 | S30 | | | | | | | | | | |

| 変状区分 | | 漏水 | | | | | | | | | | |
| 変状種類 | | にじみ | | | | | | | | | | |
| 健全性 | 点検・調査後 | Ⅱ | | | | | | | | | | |
| 変状の発生範囲の規模 | | 3.25㎡ | 0.5m×6.5m | | | | | | | | | |
| メモ | | 右アーチ部横断目地からの湧水。Ⅱb | | | | | | | | | | |

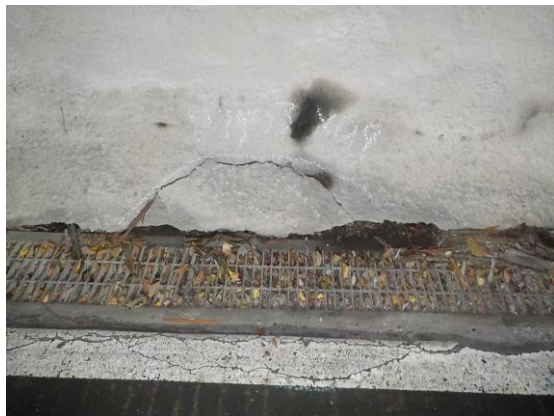
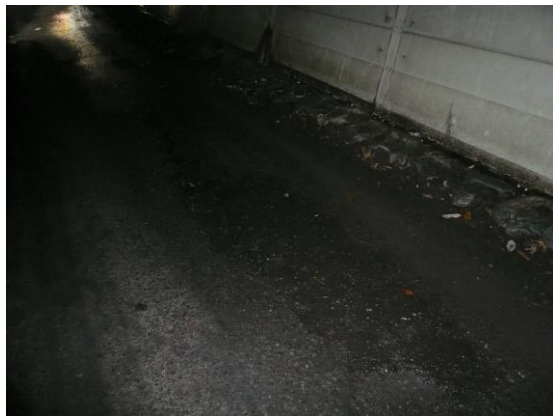
| フリガナ<br>名 称 | | オウタキ<br>王滝トンネル | | 路線名<br>管理者名 | 村道 第38号線<br>王滝村役場 | | 点検業者・点検者名<br>調査業者・調査技術者名 | | (株)千代田コンサルタント・柴山敬三郎 | | 点検年月日<br>調査年月日 | | 2018年11月5日 | | | | | | | | | | | | | | | | | | |
|---|---|---|---|---|---|---|---|--|---|--|---|--|---|---|---|---|---|---|--|---|--|--|--|--|--|--|--|---|---|---|---|
| | 変状区分 | | 材質劣化 | | | | | | | | | | | | 変状区分 | | 漏水 | | | | | | | | | | | 変状区分 | | 漏水 | |
| 変状種類 | | うき・はく離 | | | | | | | | | | | | 変状種類 | | 滞水 | | | | | | | | | | | | 変状種類 | | 滞水 | |
| 健全性 | 点検・調査後 | Ⅱ | | | | | | | | | | | | 健全性 | 点検・調査後 | Ⅲ | | | | | | | | | | | | | | | |
| 変状の発生範囲の規模 | | | | | 0.12㎡ | | 0.3m×0.4m | | 変状の発生範囲の規模 | | | | 5.5㎡ | | 1.0m×5.5m | | | | | | | | | | | | | | | | |
| メモ | | 右側壁下部のうき・はく離。側壁下部に位置するため利用者への影響は少ない。Ⅱb | | | | | | | | | | | | メモ | | S37-1(流下)による滞水。一部凍結を確認(2018/12/27)。 | | | | | | | | | | | | | | | |

| フリガナ<br>名 称 | | オウタキ<br>王滝トンネル | | 路線名<br>管理者名 | 村道 第38号線<br>王滝村役場 | | 点検業者・点検者名<br>調査業者・調査技術者名 | | (株)千代田コンサルタント・柴山敬三郎 | | 点検年月日<br>調査年月日 | | 2018年11月5日 | | | | | | | | | | | | | | | | | | |
|---|---|---|---|---|---|---|---|--|---|--|---|--|---|---|---|---|---|---|--|---|--|--|--|--|--|--|--|---|---|---|---|
| 措置(方針) | | | | なし | | 実施状況(実施日) | | | | | | | | 措置(方針) | | | | 漏水対策 | | 実施状況(実施日) | | | | | | | | | | | |

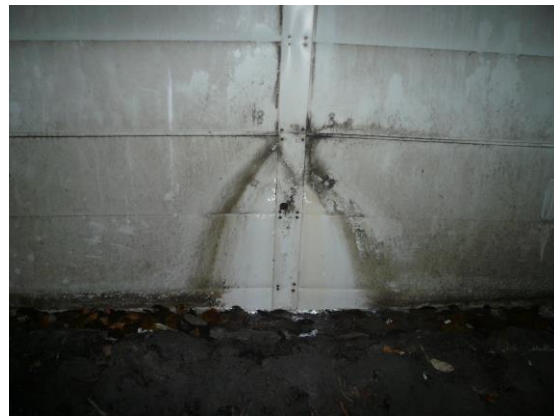
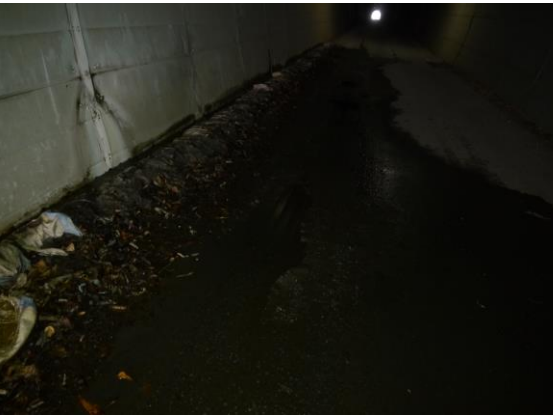
| フリガナ<br>名 称 | | オウタキ<br>王滝トンネル | | 路線名<br>管理者名 | 村道 第38号線<br>王滝村役場 | | 点検業者・点検者名<br>調査業者・調査技術者名 | | (株)千代田コンサルタント・柴山敬三郎 | | 点検年月日<br>調査年月日 | | 2018年11月5日 | | | | | | | | | | | | | | | | | | |
|---|---|---|---|---|---|---|---|--|---|--|---|--|---|---|---|---|---|---|--|---|--|--|--|--|--|--|--|---|---|---|---|
| | 変状区分 | | 漏水 | | | | | | | | | | | | 変状区分 | | 漏水 | | | | | | | | | | | 変状区分 | | 漏水 | |
| 変状種類 | | 流下 | | | | | | | | | | | | 変状種類 | | 滞水 | | | | | | | | | | | | 変状種類 | | 滞水 | |
| 健全性 | 点検・調査後 | Ⅲ | | | | | | | | | | | | 健全性 | 点検・調査後 | Ⅲ | | | | | | | | | | | | | | | |
| 変状の発生範囲の規模 | | | | | 0.18㎡ | | 0.9m×2.0m | | 変状の発生範囲の規模 | | | | 15.0㎡ | | 1.5m×10.0m | | | | | | | | | | | | | | | | |
| メモ | | 面導水工からの湧水。湧水または土砂体積による面導水工の変形(はらみ出し)を伴う。 | | | | | | | | | | | | メモ | | S37-1(流下)による滞水。一部凍結を確認(2018/12/27)。 | | | | | | | | | | | | | | | |

| フリガナ<br>名 称 | | オウタキ<br>王滝トンネル | | 路線名<br>管理者名 | 村道 第38号線<br>王滝村役場 | | 点検業者・点検者名<br>調査業者・調査技術者名 | | (株)千代田コンサルタント・柴山敬三郎 | | 点検年月日<br>調査年月日 | | 2018年11月5日 | | | | | | | | | | | | | | | | | | |
|---|---|---|---|---|---|---|---|--|---|--|---|--|---|---|---|---|---|---|--|---|--|--|--|--|--|--|--|---|---|---|---|
| 措置(方針) | | | | 漏水対策 | | 実施状況(実施日) | | | | | | | | 措置(方針) | | | | 漏水対策 | | 実施状況(実施日) | | | | | | | | | | | |
