| 橋梁名 | 路線名 | 所在地 | 起点側 | 緯度 | 35° 47′ 40″ | |
| 王滝3<br>(フリガナ)オウタキ3 | 村道第16号線 | 長野県木曽郡王滝村 | | | | |
| 長野県 王滝村 | 2017.11.16 | 河川 | 無 | 一般道 | その他 | 無し |

| 部材単位の診断(各部材毎に最悪値を記入) | | | | 点検者 | 株式会社 長野技研 | 点検責任者 | 吉原 潤一 |

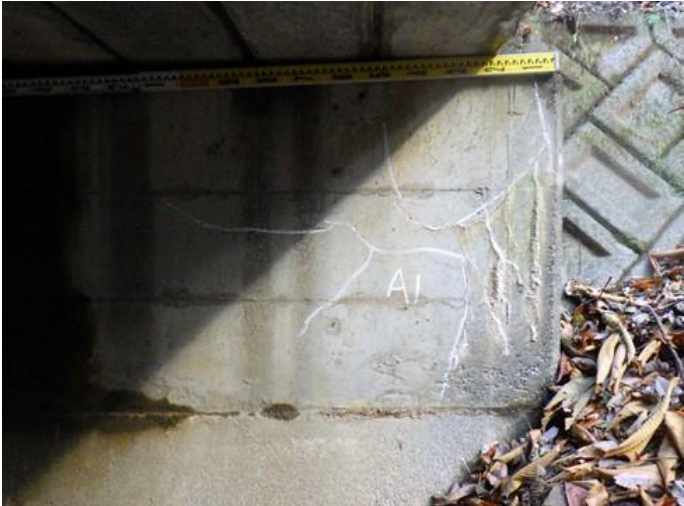
| 部材単位の診断(各部材毎に最悪値を記入) | | | | 点検者 | 株式会社 長野技研 | 点検責任者 | 吉原 潤一 |
|---|---|---|---|---|---|---|---|
| 下部構造 | | Ⅱ | ひびわれ | 写真7 下部工 01 | | | |

| 道路橋毎の健全性の診断(判定区分Ⅰ～Ⅳ) | | | | 措置後に記録 | |
|---|---|---|--|---|--|
| (判定区分)<br>Ⅱ | (所見等) | 下部工にひびわれ・遊離石灰、排水装置に土砂詰りが生じている。<br>予防保全の観点から措置を講ずることが望ましい。 | | (再判定実施年月日) | |

| 下部構造【判定区分： Ⅱ 】 | その他(排水装置)【判定区分： Ⅱ 】 |
|---|---|
| <p>写真 7</p> <p>下部工01 ひびわれ・遊離石灰</p> | <p>写真 14</p> <p>排水装置0101 土砂詰り</p> |

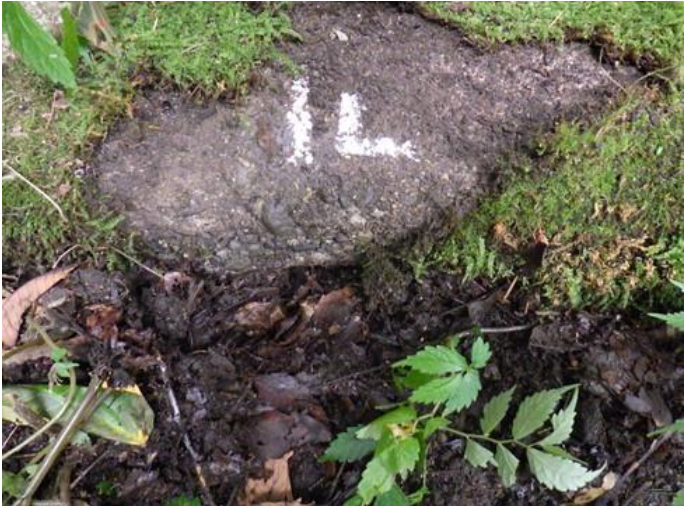
| 部材単位の診断(各部材毎に最悪値を記入) | | | | 点検者 | 株式会社 長野技研 | 点検責任者 | 吉原 潤一 |
|---|---|---|---|---|---|---|---|
| その他 | | Ⅱ | 排水装置:土砂詰り | 写真14 排水装置0101 | | | |
