| 橋梁名 | 路線名 | 所在地 | 起点側 | 緯度 | 35° 48′ 33″ | | |
|---|---|---|---|---|---|---|--|
| 王滝8<br>(フリガナ)オウタキ8 | 村道第25号線 | 長野県木曽郡王滝村 | | | | | |
| 長野県 王滝村 | 2017.9.19 | 河川 | 有 | 一般道 | その他 | 無し | |

| 部材単位の診断(各部材毎に最悪値を記入) | | | | 点検者 | 株式会社 長野技研 | 点検責任者 | 吉原 潤一 |

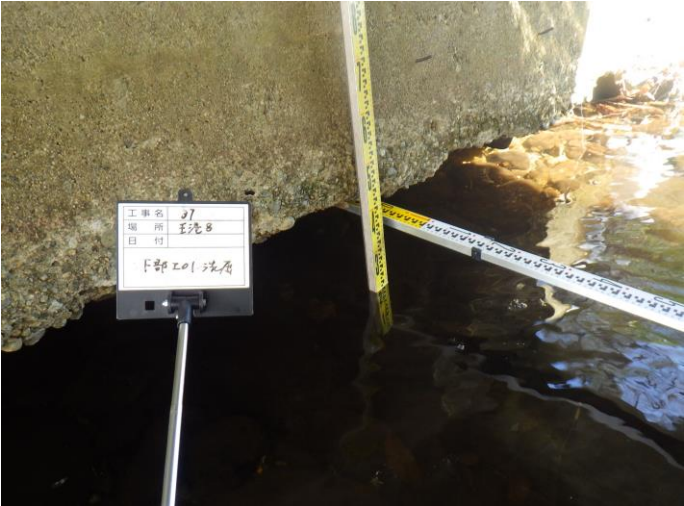
| 下部構造【判定区分： Ⅲ 】 | | その他(舗装)【判定区分： Ⅱ 】 | |
|---|--|---|--|
| 写真 3 | | 写真 8 | |

| 部材単位の診断(各部材毎に最悪値を記入) | | | | 点検者 | 株式会社 長野技研 | 点検責任者 | 吉原 潤一 |
|---|---|---|---|---|---|---|---|
| 下部構造 | | Ⅲ | 洗掘 | 写真3 下部工 01 | | | |

| 道路橋毎の健全性の診断(判定区分Ⅰ～Ⅳ) | | 点検時に記録 | 措置後に記録 | |
|---|---|---|---|---|
| (判定区分) | (所見等) | 下部工に洗掘が生じている。<br>早期に措置を講ずべき状態。 | (再判定区分) | (再判定実施年月日) |

| 下部構造【判定区分： Ⅲ 】 | | その他(舗装)【判定区分： Ⅱ 】 | |
| 下部工01 洗堀<br>【判定区分： 】 | | 舗装01 下部工背面の凹凸<br>【判定区分： 】 | |

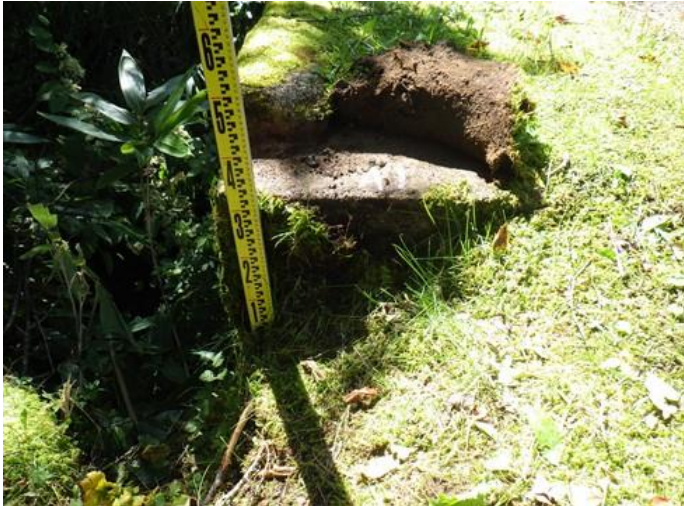
| 部材単位の診断(各部材毎に最悪値を記入) | | | | 点検者 | 株式会社 長野技研 | 点検責任者 | 吉原 潤一 |
|---|---|---|---|---|---|---|---|
| その他 | | Ⅱ | 舗装:凹凸 | 写真8 舗装 01 | | | |
