| 橋梁名 | 路線名 | 所在地 | 起点側 | 緯度 | 35° 48′ 14″ | |
|---|---|---|---|---|---|---|
| 瀬戸川橋<br>(フリガナ)セトガワハシ | 村道第1号線 | 長野県木曽郡王滝村 | | | | |
| 長野県 王滝村 | 2017.11.27 | 瀬戸川 | 有 | 一般道 | その他 | 上水道 |

| 部材単位の診断(各部材毎に最悪値を記入) | | | | 点検者 | 株式会社 長野技研 | 点検責任者 | 吉原 潤一 |

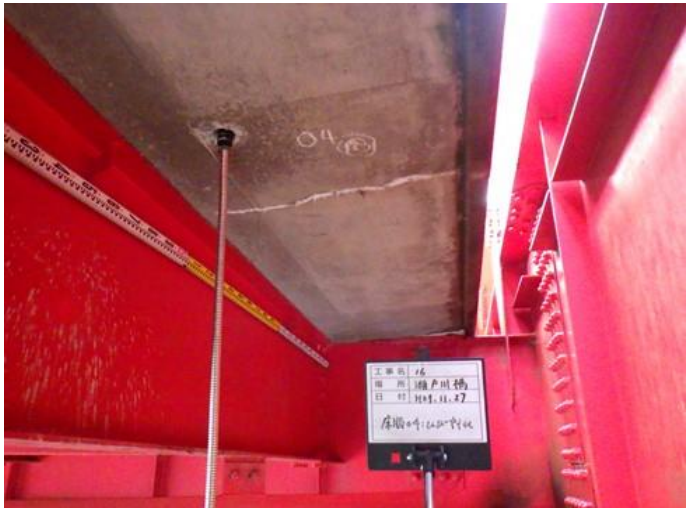
| 部材単位の診断(各部材毎に最悪値を記入) | | | | 点検者 | 株式会社 長野技研 | 点検責任者 | 吉原 潤一 |
|---|---|---|---|---|---|---|---|
| | 床版 | Ⅱ | 床版ひびわれ | 写真24 床版04 | | | |

| 上部構造(床版)【判定区分: Ⅱ】 | その他(舗装)【判定区分: Ⅲ】 |
| <p>写真 24</p> <p>床版04 床版ひびわれ・遊離石灰</p> | <p>写真 31</p> <p>舗装01 下部工背面の凹凸</p> |

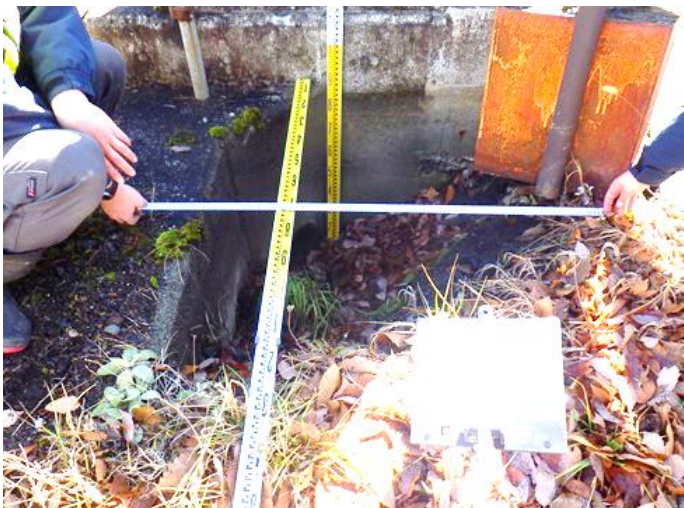
| 部材単位の診断(各部材毎に最悪値を記入) | | | | 点検者 | 株式会社 長野技研 | 点検責任者 | 吉原 潤一 |
|---|---|---|---|---|---|---|---|
| その他 | | Ⅲ | 舗装:凹凸 | 写真31 舗装01 | Ⅰ | | 2018.12.27 |

| 道路橋毎の健全性の診断(判定区分Ⅰ～Ⅳ) | | | | 措置後に記録 | |
|---|---|---|--|---|--|
| (判定区分)<br>Ⅱ | (所見等) | 床版にひびわれ、下部工背面に凹凸が生じている。<br>予防保全の観点から措置を講ずることが望ましい。 | | (再判定実施年月日) | |

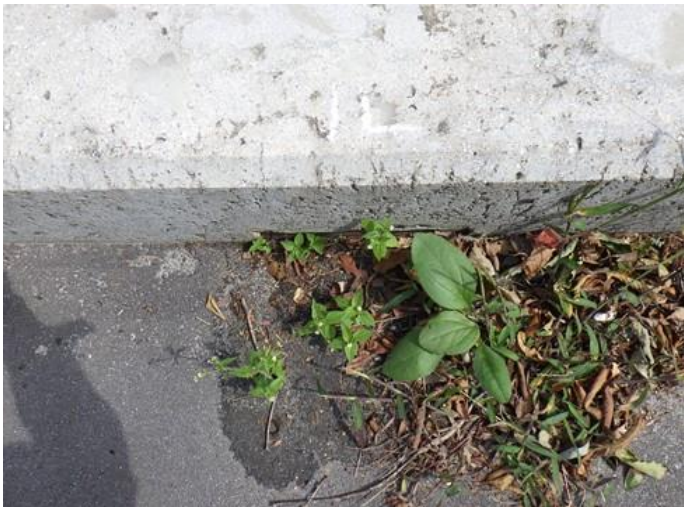
| 上部構造(床版)【判定区分: Ⅱ】 | その他(舗装)【判定区分: Ⅲ】 |
|---|---|
| その他(排水装置)【判定区分: Ⅱ】 | 【判定区分: 】 |
| <p>写真 32</p> <p>排水装置0101 土砂詰り</p> | |
