| 橋梁名 | 路線名 | 所在地 | 起点側 | 緯度 | 35° 50′ 18″ | | |
|---|---|---|---|---|---|---|--|
| 新滝橋<br>(フリガナ)シンタキバシ | 村道第41号線 | 長野県木曽郡王滝村 | | | | | |
| 長野県 王滝村 | 2017.11.17 | 小股沢 | 無 | 一般道 | その他 | 無し | |

| 部材単位の診断(各部材毎に最悪値を記入) | | | | 点検者 | 株式会社 長野技研 | 点検責任者 | 吉原 潤一 |

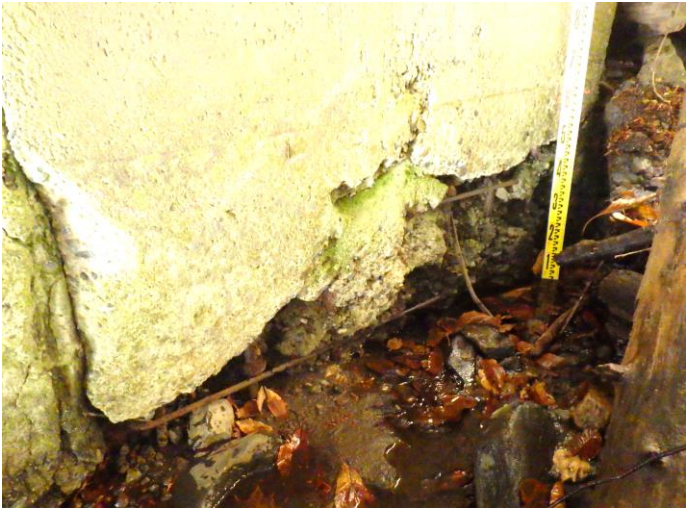
| 道路橋毎の健全性の診断(判定区分Ⅰ～Ⅳ) | | | | 措置後に記録 | |
|---|---|---|--|---|--|
| (判定区分)<br>Ⅲ | (所見等) | 下部工に洗掘、鉄筋露出が生じている。<br>早期に措置を講ずべき状態。 | | (再判定実施年月日) | |

| 下部構造【判定区分：Ⅲ】 | | 下部構造【判定区分：Ⅲ】 | |
| 下部工01 鉄筋露出 | | 下部工01 洗堀 | |

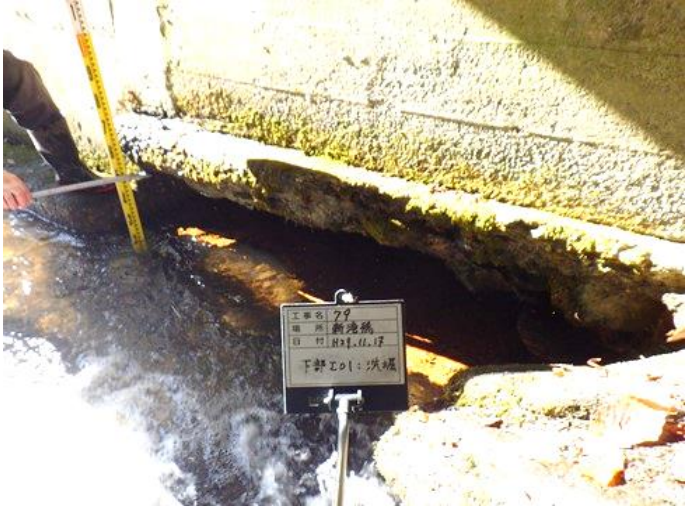
| 部材単位の診断(各部材毎に最悪値を記入) | | | | 点検者 | 株式会社 長野技研 | 点検責任者 | 吉原 潤一 |
|---|---|---|---|---|---|---|---|
| 下部構造 | | Ⅲ | 洗掘 | 写真4 下部工 01 | | | |
