別紙3 点検表記録様式
橋梁名・所在地・管理者名等

橋梁名	路線名	所在地	起点側	緯度	35° 47' 41.9"		
				経度	137° 32' 19.6"		
庄原橋 (フリガナ) ショウバラハシ	村道第52号線	長野県木曾郡王滝村					
管理者名	点検実施年月日	路下条件	代替路の有無	自専道or一般道	緊急輸送道路	占用物件(名称)	
長野県王滝村	2017.11.13	河川	無	一般道

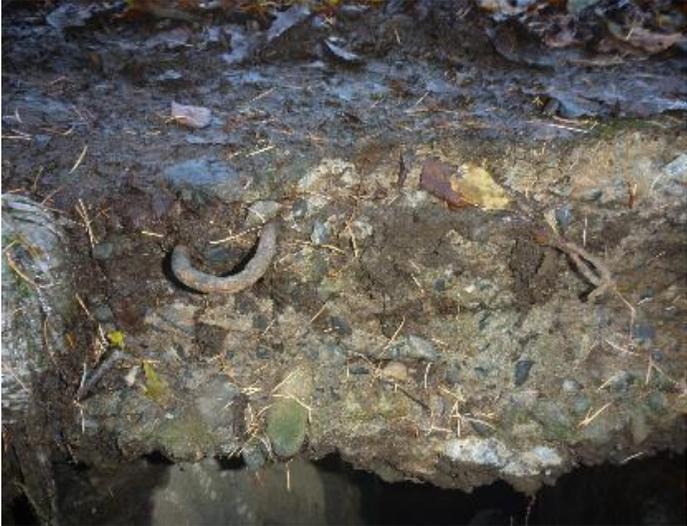
点検時に記録		措置後に記録	
(判定区分)	(所見等)	(再判定区分)	(再判定実施年月日)
II	鉄筋が露出しているが、橋梁の機能に支障をきたすものではない。

<p>上部構造(床版)【判定区分: Ⅲ】</p>	<p>その他(地覆)【判定区分: 】</p>
<p>写真1</p>
