| 橋梁名 | 路線名 | 所在地 | 起点側 | 緯度 | 35° 48′ 26″ | |
|---|---|---|---|---|---|---|
| 新中越橋<br>(フリガナ)シンナカゴシハシ | 村道第29号線 | 王滝村 | | | | |
| 王滝村 | 2016.10.18 | 河川 | 有 | 一般道 | 三次 | |

| 部材単位の診断(各部材毎に最悪値を記入) | | | | 点検者 | 株式会社 長野技研 | 点検責任者 | 吉原潤一 |

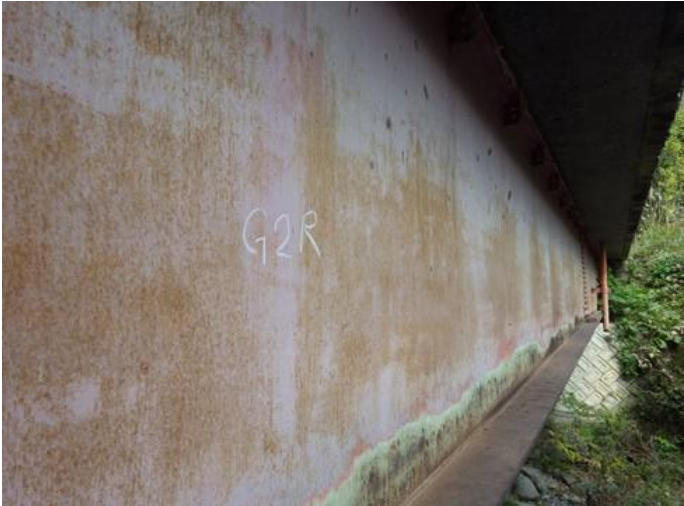
| 部材単位の診断(各部材毎に最悪値を記入) | | | | 点検者 | 株式会社 長野技研 | 点検責任者 | 吉原潤一 |
|---|---|---|---|---|---|---|---|
| 上部構造 | 主桁 | Ⅱ | 腐食 | 径間1 主桁 02 写真-5 | | | |

| 上部構造(主桁)【判定区分: Ⅱ】 | 上部構造(横桁)【判定区分: Ⅱ】 |
|---|---|
| <p>写真 5</p> <p>径間 1 主桁 02 腐食</p> | <p>写真 8</p> <p>径間 1 対傾構 01 腐食</p> |

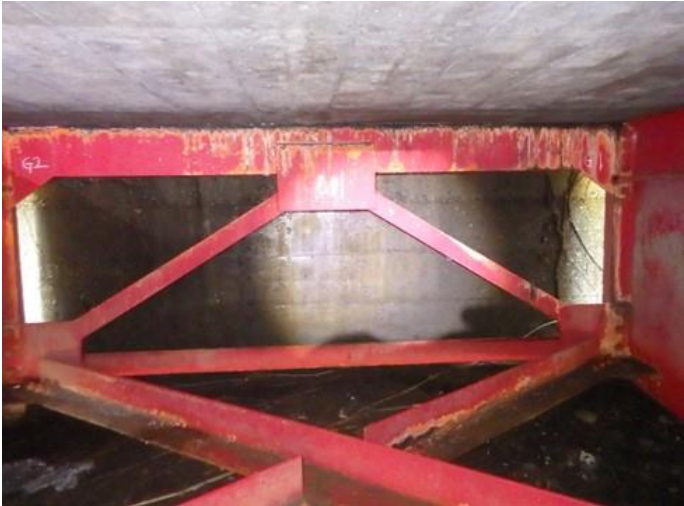
| 部材単位の診断(各部材毎に最悪値を記入) | | | | 点検者 | 株式会社 長野技研 | 点検責任者 | 吉原潤一 |
|---|---|---|---|---|---|---|---|
| | 横桁 | Ⅱ | 腐食 | 径間1 対傾構01 写真-8 | | | |

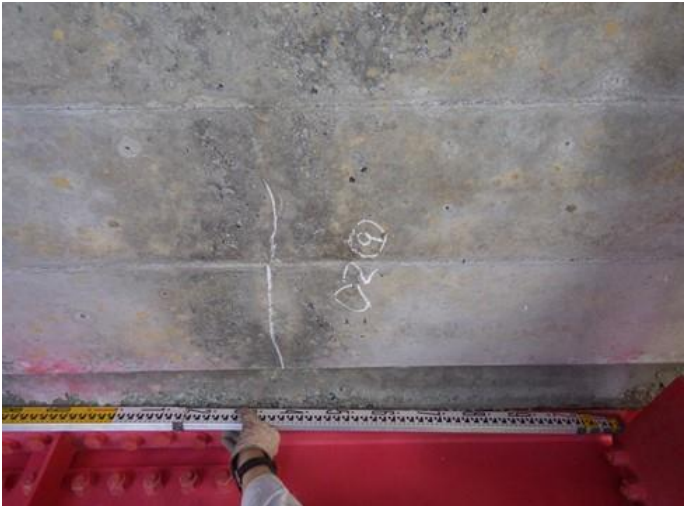
| 部材単位の診断(各部材毎に最悪値を記入) | | | | 点検者 | 株式会社 長野技研 | 点検責任者 | 吉原潤一 |
|---|---|---|---|---|---|---|---|
| | 床版 | Ⅱ | 床版ひびわれ | 径間1 床版 02 写真-17 | | | |

| 上部構造(主桁)【判定区分: Ⅱ】 | 上部構造(横桁)【判定区分: Ⅱ】 |
|---|---|
| <p>写真 17</p> <p>径間 1 床版 02 床版ひびわれ</p> | <p>写真 23</p> <p>径間 1 支承 0201 土砂堆積</p> |

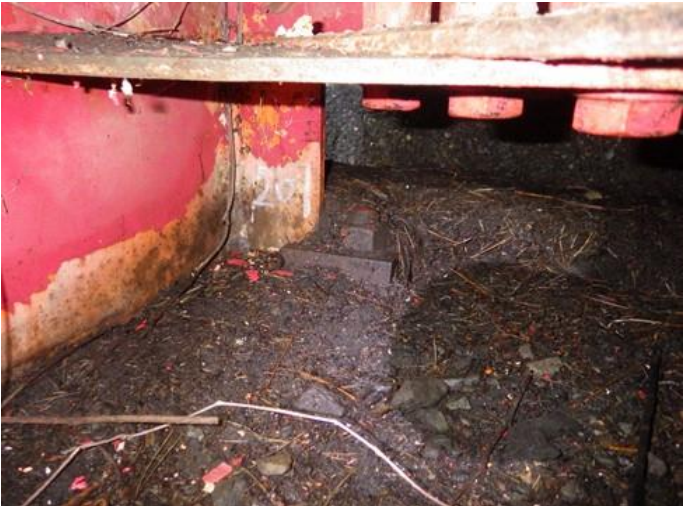
| 部材単位の診断(各部材毎に最悪値を記入) | | | | 点検者 | 株式会社 長野技研 | 点検責任者 | 吉原潤一 |
|---|---|---|---|---|---|---|---|
| 支承部 | | Ⅱ | 土砂堆積 | 径間1 支承 0201 写真-23 | | | |

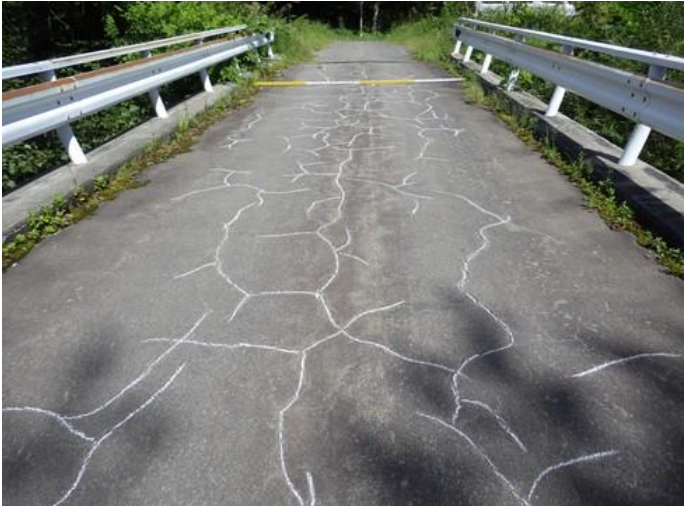
| その他(舗装)【判定区分: Ⅱ】 | その他(地覆)【判定区分: Ⅲ】 |
| <p>写真 28</p> <p>径間 1 舗装 01 ひびわれ</p> | <p>写真 38</p> <p>径間 1 地覆 02 欠損</p> |

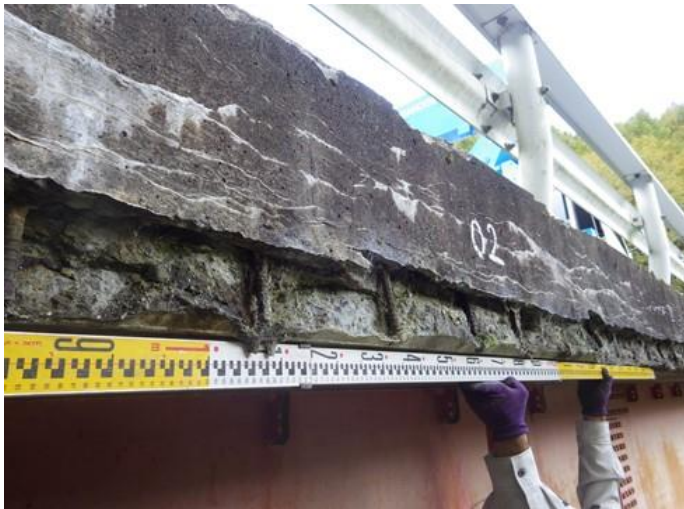
| 部材単位の診断(各部材毎に最悪値を記入) | | | | 点検者 | 株式会社 長野技研 | 点検責任者 | 吉原潤一 |
|---|---|---|---|---|---|---|---|
| その他 | | Ⅲ | 地覆:欠損 | 径間1 地覆 02 写真-38 | | | |

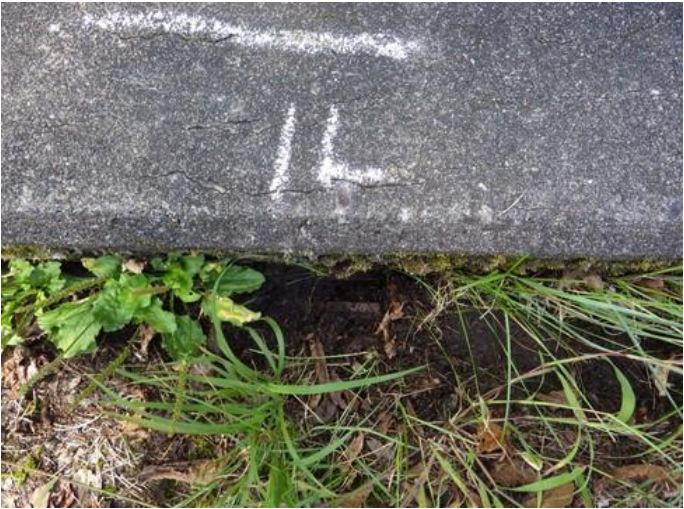
| その他(舗装)【判定区分: Ⅱ】 | その他(地覆)【判定区分: Ⅲ】 |
|---|---|
| その他(排水装置)【判定区分: Ⅱ】 | 【判定区分: 】 |
| <p>写真 42</p> <p>径間 1 排水装置 101 土砂詰り</p> | |
