| 橋梁名 | 路線名 | 所在地 | 起点側 | 緯度 | 35° 46′ 48″ | | |
|---|---|---|---|---|---|---|--|
| 白川第4号橋<br>(フリガナ)シラカワダイ4ゴウハシ | 村道第24号線 | 長野県木曽郡王滝村 | | | | | |
| 長野県 王滝村 | 2017.11.14 | 白川 | 無 | 一般道 | その他 | 無し | |

| 部材単位の診断(各部材毎に最悪値を記入) | | | | 点検者 | 株式会社 長野技研 | 点検責任者 | 吉原 潤一 |

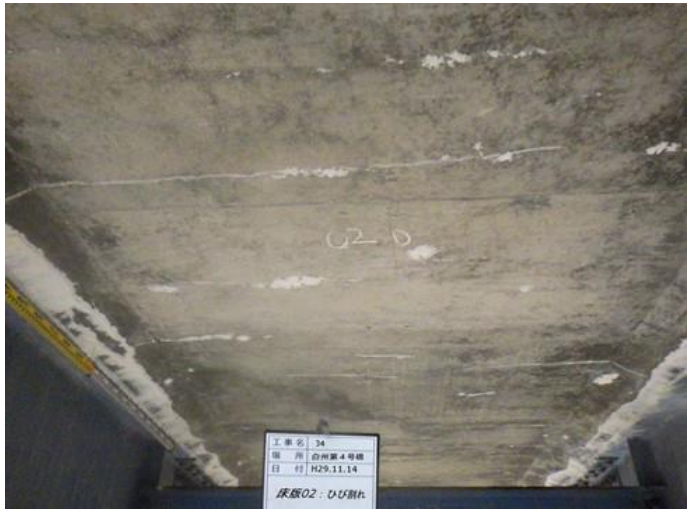
| 部材単位の診断(各部材毎に最悪値を記入) | | | | 点検者 | 株式会社 長野技研 | 点検責任者 | 吉原 潤一 |
|---|---|---|---|---|---|---|---|
| | 床版 | Ⅱ | 床版ひびわれ | 写真8 床版 02 | | | |

| 上部構造(床版)【判定区分: Ⅱ】 | 下部構造【判定区分: Ⅱ】 |
|---|---|
| <p>写真 8</p> <p>床版02 床版ひびわれ・遊離石灰</p> | <p>写真 11</p> <p>下部工01 ひびわれ・遊離石灰</p> |

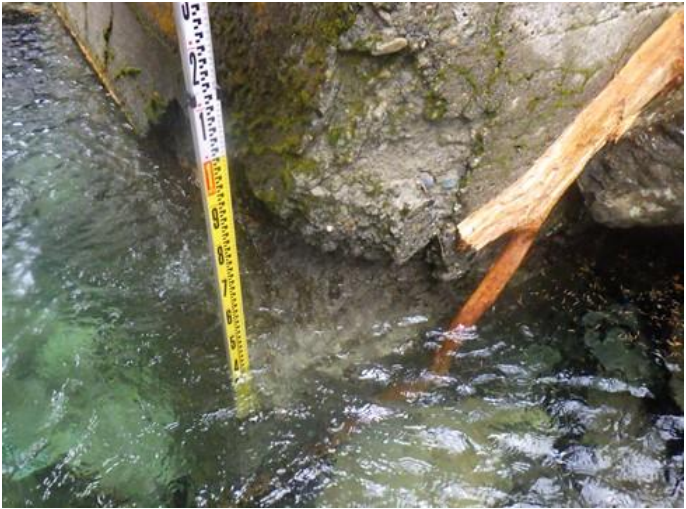
| 部材単位の診断(各部材毎に最悪値を記入) | | | | 点検者 | 株式会社 長野技研 | 点検責任者 | 吉原 潤一 |
|---|---|---|---|---|---|---|---|
| 下部構造 | | Ⅱ | 欠損 | 写真14 下部工 02 | | | |

| 上部構造(床版)【判定区分: Ⅱ】 | 下部構造【判定区分: Ⅱ】 |
|---|---|
| <p>写真 14</p> <p>下部構造 02 欠損</p> | <p>写真 20</p> <p>舗装 01 欠損</p> |

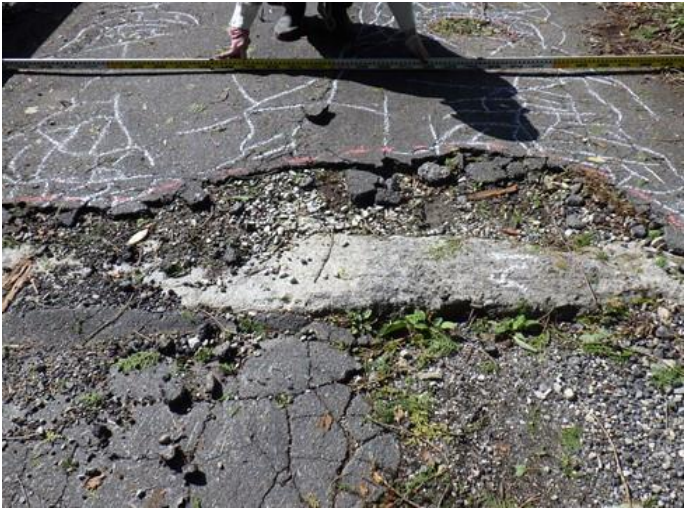
| 部材単位の診断(各部材毎に最悪値を記入) | | | | 点検者 | 株式会社 長野技研 | 点検責任者 | 吉原 潤一 |
|---|---|---|---|---|---|---|---|
| その他 | | Ⅱ | 舗装:欠損 | 写真20 舗装 01 | | | |

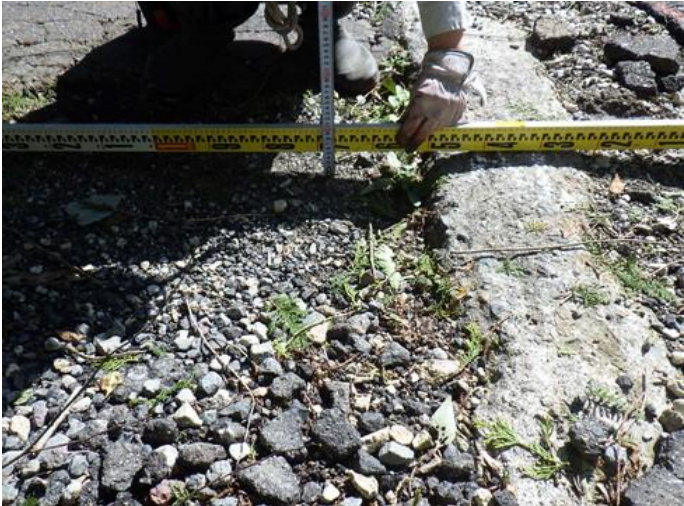
| その他(舗装)【判定区分: Ⅱ】 | | その他(排水装置)【判定区分: Ⅱ】 | |
|---|--|---|--|
| 写真 21 | | 写真 30 | |

| その他(舗装)【判定区分: Ⅱ】 | | その他(排水装置)【判定区分: Ⅱ】 | |
|---|--|---|--|
| 舗装 01 下部工背面の凹凸 | | 排水装置0101 土砂詰り | |
