| 橋梁名 | 路線名 | 所在地 | 起点側 | 緯度 | 35° 47′ 59″ | |
|---|---|---|---|---|---|---|
| 白シ沢橋<br>(フリガナ)シロシサワハシ | 村道第24号線 | 長野県木曽郡王滝村 | | | | |
| 長野県 王滝村 | 2017.11.14 | 白シ沢 | 無 | 一般道 | その他 | 上水道 |

| 部材単位の診断(各部材毎に最悪値を記入) | | | | 点検者 | 株式会社 長野技研 | 点検責任者 | 吉原 潤一 |

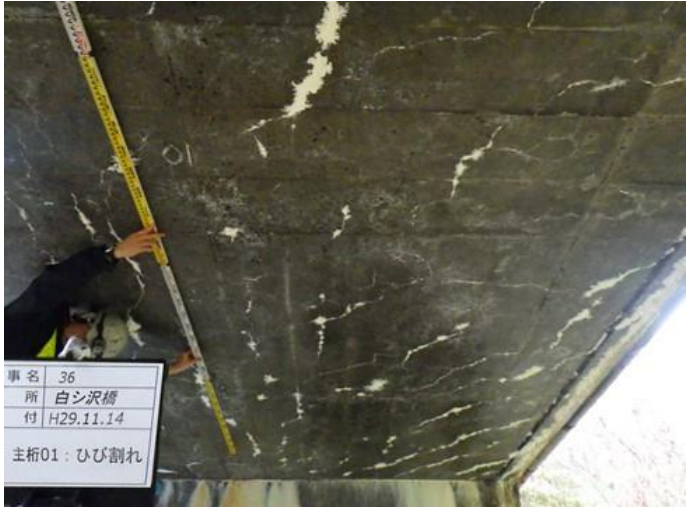
| 部材単位の診断(各部材毎に最悪値を記入) | | | | 点検者 | 株式会社 長野技研 | 点検責任者 | 吉原 潤一 |
|---|---|---|---|---|---|---|---|
| 上部構造 | 主桁 | Ⅱ | ひびわれ | 写真2 主桁 01 | | | |

| 上部構造(主桁)【判定区分: Ⅱ】 | | 下部構造【判定区分: Ⅱ】 | |
| <p>写真 2</p> <p>径間1 主桁01 床版ひびわれ・遊離石灰</p> | | <p>写真 3</p> <p>径間1 下部工01 ひびわれ・遊離石灰</p> | |

| 道路橋毎の健全性の診断(判定区分Ⅰ～Ⅳ) | | | | | 措置後に記録 | |
|---|---|--|--|--|---|--|
| (判定区分)<br>Ⅱ | (所見等) 主桁、下部工にひびわれが生じている。<br>予防保全の観点から措置を講ずることが望ましい。 | | | | (再判定実施年月日) | |

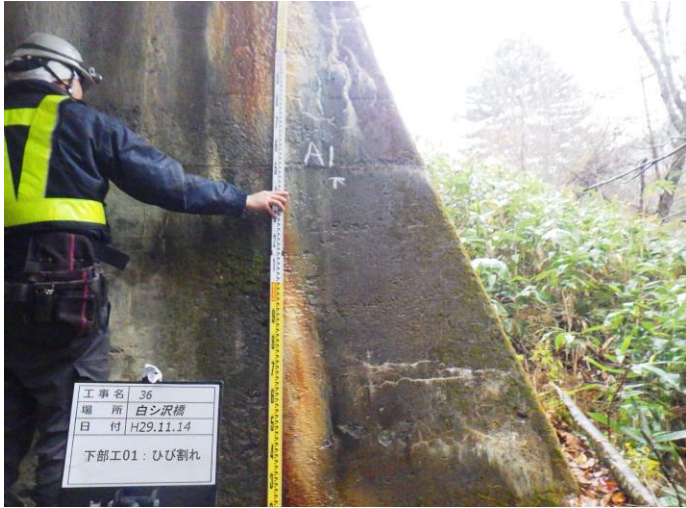
| 部材単位の診断(各部材毎に最悪値を記入) | | | | 点検者 | 株式会社 長野技研 | 点検責任者 | 吉原 潤一 |
|---|---|---|---|---|---|---|---|
| 下部構造 | | Ⅱ | ひびわれ | 写真3 下部工 01 | | | |
