| 橋梁名 | 路線名 | 所在地 | 起点側 | 緯度 | 35° 49′ 41″ | |
|---|---|---|---|---|---|---|
| 鈴ヶ澤橋<br>(フリガナ)スズガサワバシ | 村道第42号線 | 王滝村 | | | | |
| 王滝村 | 2016.10.18 | 河川 | 無 | 一般道 | 三次 | 上水道-王滝村 |

| 部材単位の診断(各部材毎に最悪値を記入) | | | | 点検者 | 株式会社 長野技研 | 点検責任者 | 吉原潤一 |

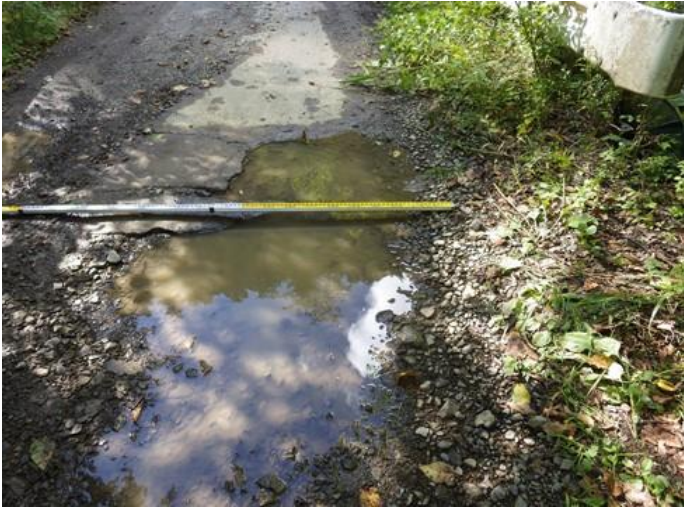
| 部材単位の診断(各部材毎に最悪値を記入) | | | | 点検者 | 株式会社 長野技研 | 点検責任者 | 吉原潤一 |
|---|---|---|---|---|---|---|---|
| その他 | | Ⅲ | 舗装:欠損 | 径間1 舗装 01 写真-28 | | | |

| 道路橋毎の健全性の診断(判定区分Ⅰ～Ⅳ) | | | |
|---|---|---|---|
| Ⅱ | 舗装に欠損が生じている。予防保全の観点から措置を講ずることが望ましい。 | | |

| その他(舗装)【判定区分: Ⅲ】 | 【判定区分: 】 |
| <p>写真 28</p> <p>径間 1 舗装 01 欠損</p> | |
