橋梁名	路線名	所在地	起点側	緯度	35° 48' 40"		
				経度	137° 27' 06"		
滝越橋 (フリガナ)タキゴシバシ		村道第24号線	王滝村				
管理者名	点検実施年月日	路下条件	代替路の有無	自専道or一般道	緊急輸送道路	占用物件(名称)	
王滝村	2016.11.27	河川	無	一般道	その他	上水道-王滝村

架設年次	橋長	幅員
1971年	75m	4.0m

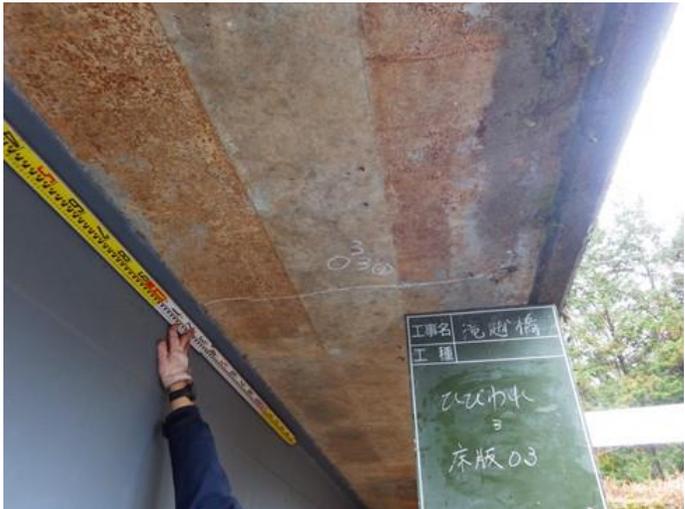
点検時に記録		措置後に記録	
(判定区分)	(所見等) 床版ひびわれ、支承部のナット緩み、排水装置に土砂詰りが生じている。予防保全の観点から措置を講ずることが望ましい。	(再判定区分)	(再判定実施年月日)
II

<p>径間3 床版03 床版ひびわれ</p>	<p>写真 71</p>

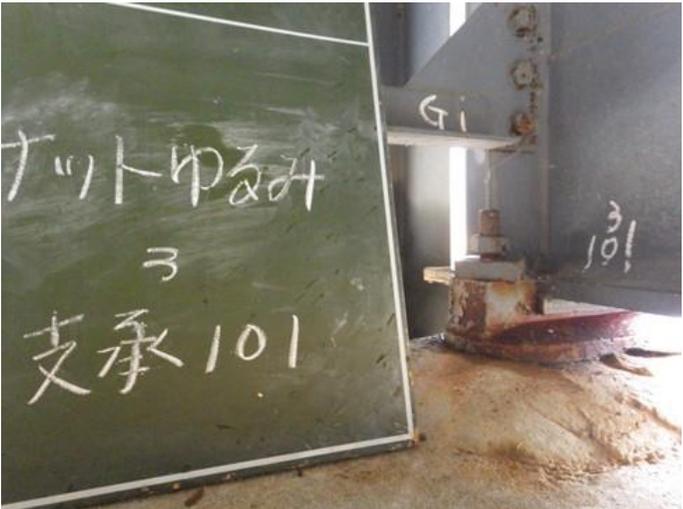
<p>径間3 支承0101 ナットの緩み</p>
その他(排水装置)【判定区分: Ⅱ】	【判定区分: 】
<p>写真 82</p>

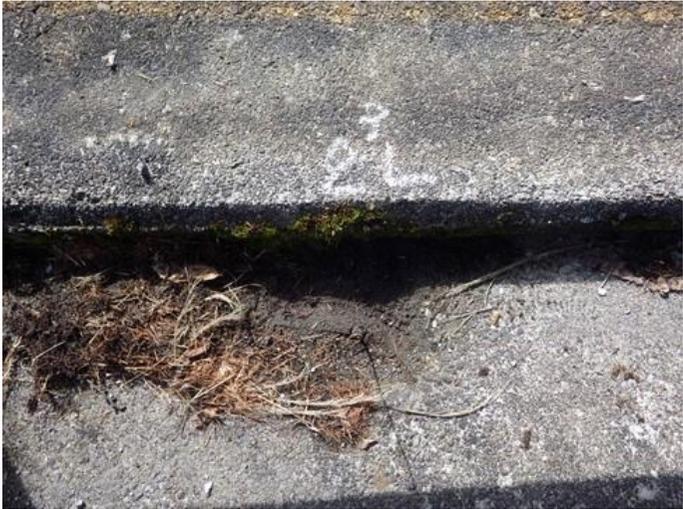
<p>径間3 排水装置102 土砂詰り</p>
