| 橋梁名 | 路線名 | 所在地 | 起点側 | 緯度 | 35° 48′ 53″ | |
|---|---|---|---|---|---|---|
| 滝越陸橋<br>(フリガナ)タキゴシリツキョウ | 村道第27号線 | 長野県木曽郡王滝村 | | | | |
| 長野県 王滝村 | 2017.11.14 | 村道第28号線 | 無 | 一般道 | その他 | 無し |

| 部材単位の診断(各部材毎に最悪値を記入) | | | | 点検者 | 株式会社 長野技研 | 点検責任者 | 吉原 潤一 |

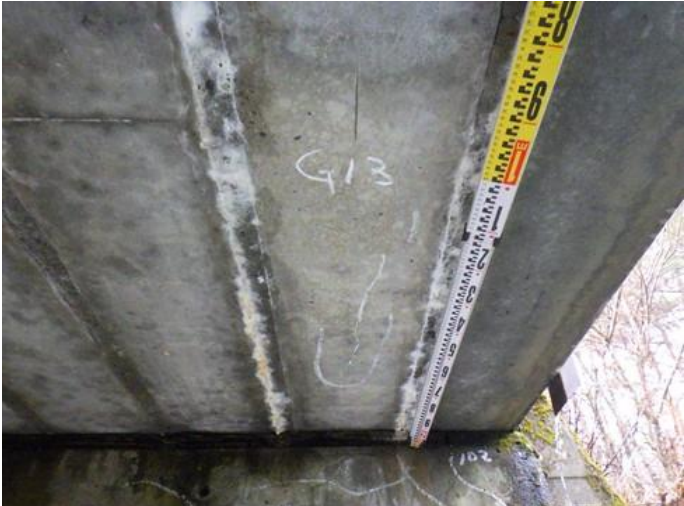
| 部材単位の診断(各部材毎に最悪値を記入) | | | | 点検者 | 株式会社 長野技研 | 点検責任者 | 吉原 潤一 |
|---|---|---|---|---|---|---|---|
| 上部構造 | 主桁 | Ⅱ | ひびわれ | 写真4 主桁 13 | | | |

| 上部構造(主桁)【判定区分: Ⅱ】 | 下部構造【判定区分: Ⅱ】 |
|---|---|
| <p>写真 4</p> <p>主桁13 ひびわれ</p> | <p>写真 6</p> <p>下部工01 ひびわれ・遊離石灰</p> |

| 道路橋毎の健全性の診断(判定区分Ⅰ～Ⅳ) | | | | | 措置後に記録 | |
|---|---|--|--|--|---|--|
| (判定区分)<br>Ⅱ | (所見等) 主桁・下部工にひびわれ、排水装置に土砂詰りが生じている。<br>予防保全の観点から措置を講ずることが望ましい。 | | | | (再判定実施年月日) | |

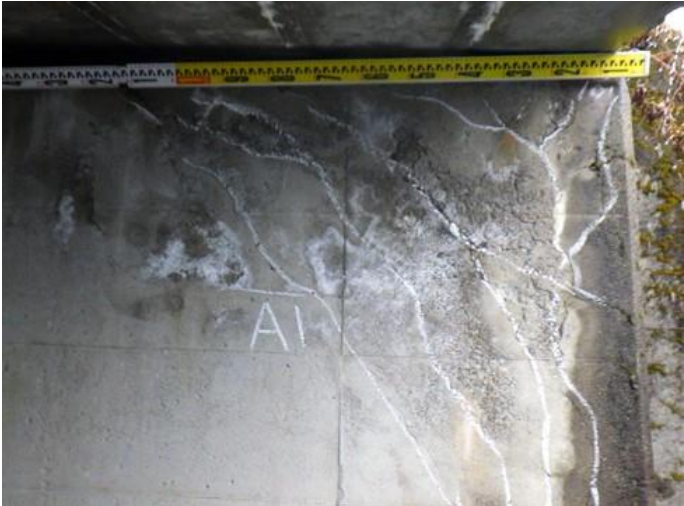
| 部材単位の診断(各部材毎に最悪値を記入) | | | | 点検者 | 株式会社 長野技研 | 点検責任者 | 吉原 潤一 |
|---|---|---|---|---|---|---|---|
| 下部構造 | | Ⅱ | ひびわれ | 写真6 下部工 01 | | | |

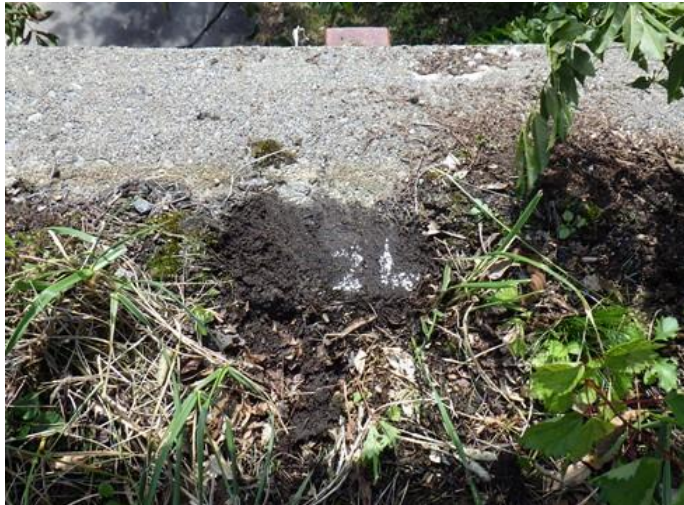
| 部材単位の診断(各部材毎に最悪値を記入) | | | | 点検者 | 株式会社 長野技研 | 点検責任者 | 吉原 潤一 |
|---|---|---|---|---|---|---|---|
| その他 | | Ⅱ | 排水装置:土砂詰り | 写真16 排水装置 0102 | | | |

| 上部構造(主桁)【判定区分: Ⅱ】 | 下部構造【判定区分: Ⅱ】 |
|---|---|
| <p>写真 16</p> <p>排水装置0102 土砂詰り</p> | |
