| 橋梁名 | 路線名 | 所在地 | 起点側 | 緯度 | 35° 48′ 53″ | | |
|---|---|---|---|---|---|---|--|
| 上黒沢橋<br>(フリガナ)カミクロサワハシ | 村道第27号線 | 長野県木曽郡王滝村 | | | | | |
| 長野県 王滝村 | 2017.11.15 | 上黒沢 | 無 | 一般道 | その他 | 無し | |

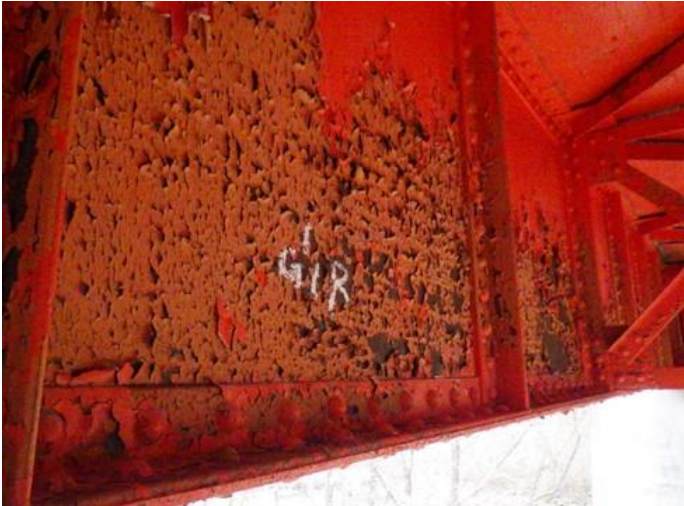
| 上部構造(主桁)【判定区分: Ⅱ】 | 上部構造(床版)【判定区分: Ⅱ】 |

| 部材単位の診断(各部材毎に最悪値を記入) | | | | 点検者 | 株式会社 長野技研 | 点検責任者 | 吉原 潤一 |
|---|---|---|---|---|---|---|---|
| 上部構造 | 主桁 | Ⅱ | 腐食 | 写真2 主桁 01 | | | |

| 上部構造(主桁)【判定区分: Ⅱ】 | 上部構造(床版)【判定区分: Ⅱ】 |
|---|---|
| <p>写真 2</p> <p>径間 1 主桁 01 腐食</p> | <p>写真 13</p> <p>径間1 床版01 床版ひびわれ</p> |

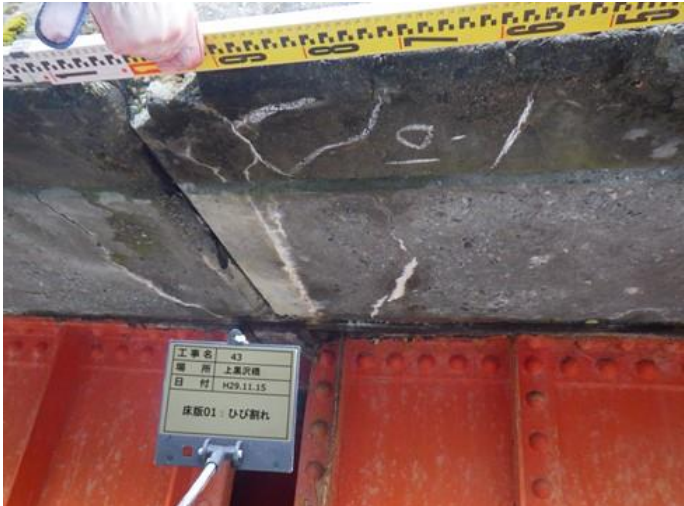
| 部材単位の診断(各部材毎に最悪値を記入) | | | | 点検者 | 株式会社 長野技研 | 点検責任者 | 吉原 潤一 |
|---|---|---|---|---|---|---|---|
| | 床版 | Ⅱ | 床版ひびわれ | 写真13 床版 01 | | | |

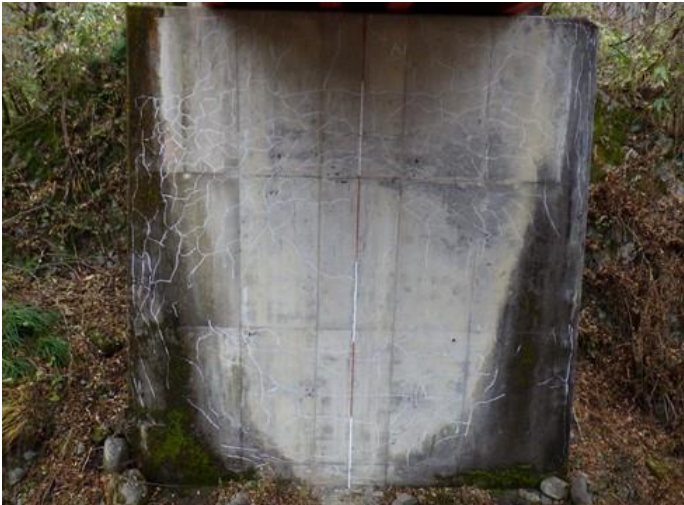
| 上部構造(主桁)【判定区分: Ⅱ】 | 上部構造(床版)【判定区分: Ⅱ】 |
|---|---|
| 下部構造【判定区分: Ⅱ】 | その他(舗装)【判定区分: Ⅲ】 |

| 部材単位の診断(各部材毎に最悪値を記入) | | | | 点検者 | 株式会社 長野技研 | 点検責任者 | 吉原 潤一 |
|---|---|---|---|---|---|---|---|
| 下部構造 | | Ⅱ | ひびわれ | 写真19 下部工 01 | | | |

| 上部構造(主桁)【判定区分: Ⅱ】 | 上部構造(床版)【判定区分: Ⅱ】 |
|---|---|
| <p>写真 19</p> <p>径間 1 下部工01 ひびわれ</p> | <p>写真 84</p> <p>径間3 舗装01 ひびわれ</p> |

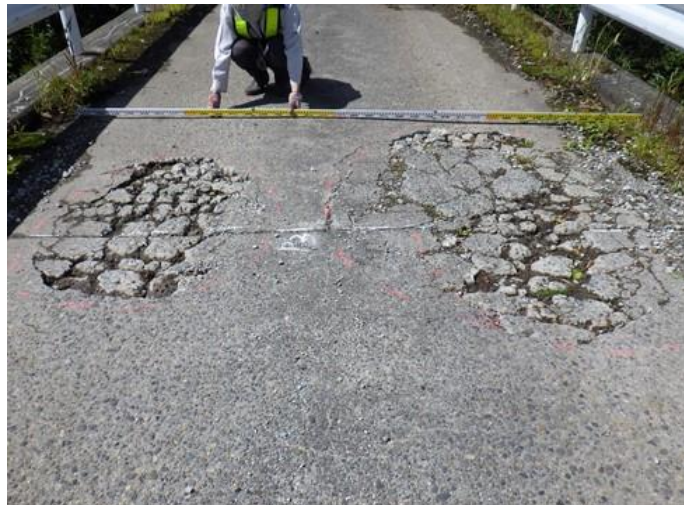
| 部材単位の診断(各部材毎に最悪値を記入) | | | | 点検者 | 株式会社 長野技研 | 点検責任者 | 吉原 潤一 |
|---|---|---|---|---|---|---|---|
| その他 | | Ⅲ | 舗装:ひびわれ | 写真84 舗装 01 | | | |

| 道路橋毎の健全性の診断(判定区分Ⅰ～Ⅳ) | | | | 措置後に記録 | |
|---|---|--|--|---|--|
| (判定区分) | (所見等) 舗装にひびわれなどが生じている。 | | | (再判定実施年月日) | |
| Ⅲ | 早期に措置を講ずべき状態。 | | | | |

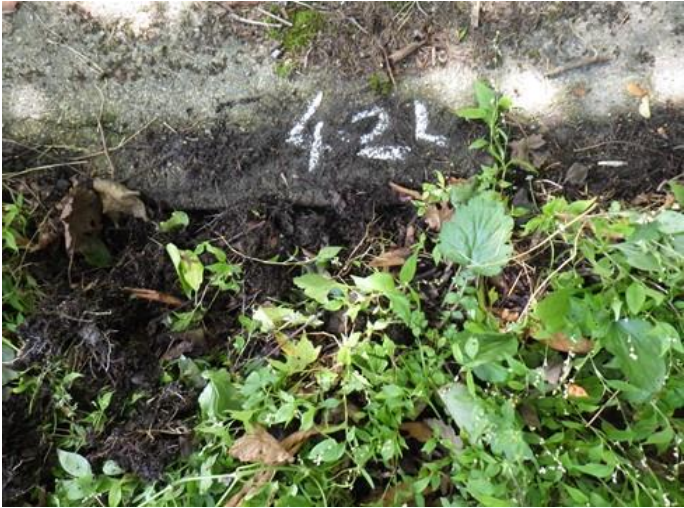
| 写真 118 | | | |

| 径間 4 排水装置 0102 土砂詰り | | | |
