| 橋梁名 | 路線名 | 所在地 | 起点側 | 緯度 | 35° 48′ 39″ | |
|---|---|---|---|---|---|---|
| 和合沢橋<br>(フリガナ)ワゴウサワバシ | 村道第38号線 | 王滝村 | | | | |
| 王滝村 | 2016.11.27 | 河川 | 無 | 一般道 | 三次 | |

| 部材単位の診断(各部材毎に最悪値を記入) | | | | 点検者 | 株式会社 長野技研 | 点検責任者 | 吉原潤一 |

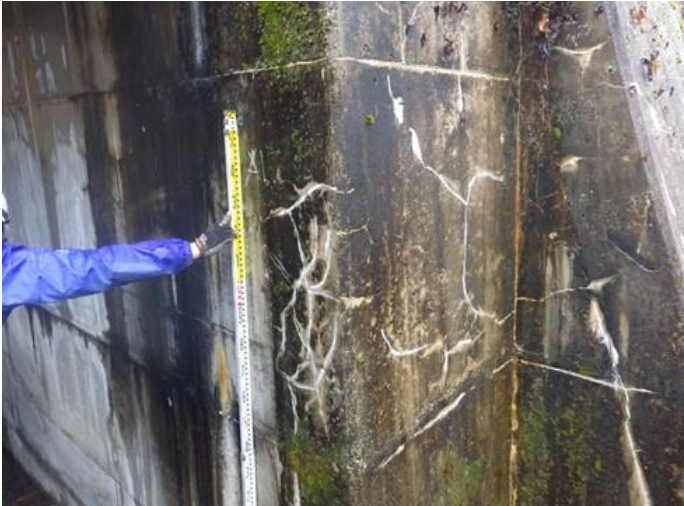
| 部材単位の診断(各部材毎に最悪値を記入) | | | | 点検者 | 株式会社 長野技研 | 点検責任者 | 吉原潤一 |
|---|---|---|---|---|---|---|---|
| 下部構造 | | Ⅱ | ひびわれ | 径間1 下部工 01 写真-6 | | | |

| 下部構造【判定区分： Ⅱ 】 | その他(地覆)【判定区分： Ⅱ 】 |
| <p data-bbox="282 236 360 268">写真 6</p> <p data-bbox="629 794 976 826">径間 1 下部構造 01 ひびわれ</p> | <p data-bbox="1256 236 1346 268">写真 13</p> <p data-bbox="1637 794 1872 826">径間 1 地覆 01 欠損</p> |

| 道路橋毎の健全性の診断(判定区分Ⅰ～Ⅳ) | | | | 措置後に記録 | |
|---|---|---|--|---|---|
| (判定区分)<br>Ⅱ | (所見等) | 下部構造にひびわれ、地覆の欠損、予防保全の観点から措置を講ずることが望ましい。 | | (再判定区分) | (再判定実施年月日) |

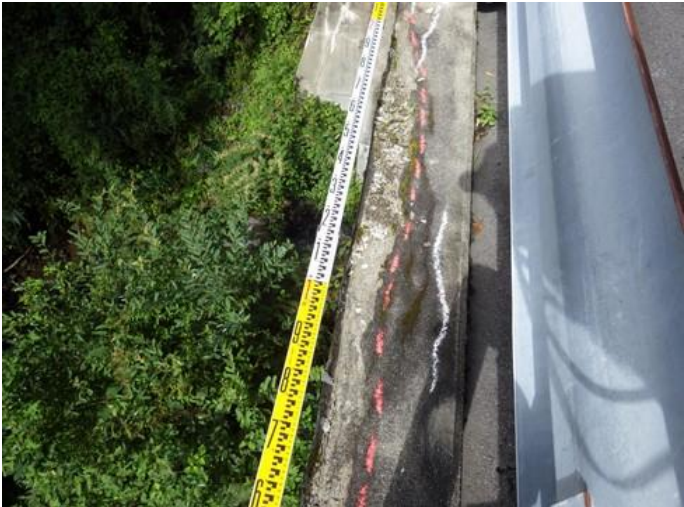
| 部材単位の診断(各部材毎に最悪値を記入) | | | | 点検者 | 株式会社 長野技研 | 点検責任者 | 吉原潤一 |
|---|---|---|---|---|---|---|---|
| その他 | | Ⅱ | 地覆:欠損 | 径間1 地覆 01 写真-13 | | | |
