状況写真(損傷状況)

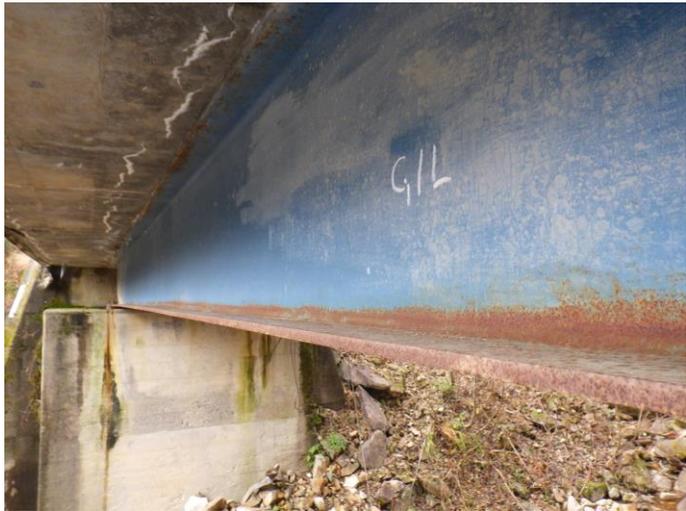
<p>主桁01 腐食</p>	<p>写真 7</p>

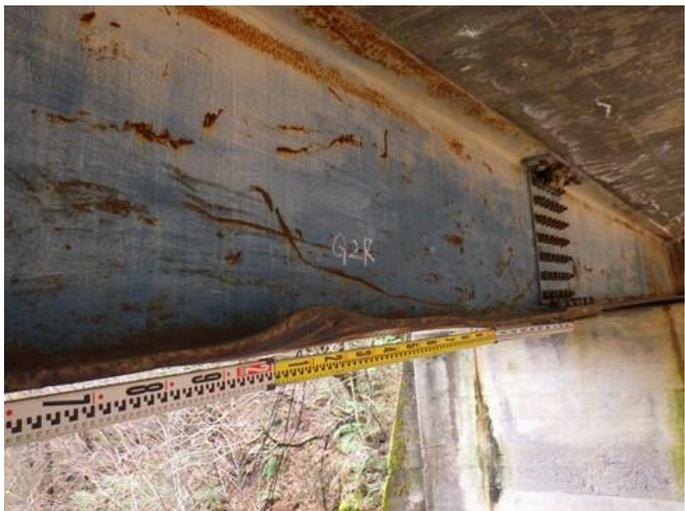
<p>主桁02 変形</p>
上部構造(床版)【判定区分: Ⅱ】	支承部【判定区分: Ⅲ】
<p>写真 15</p>

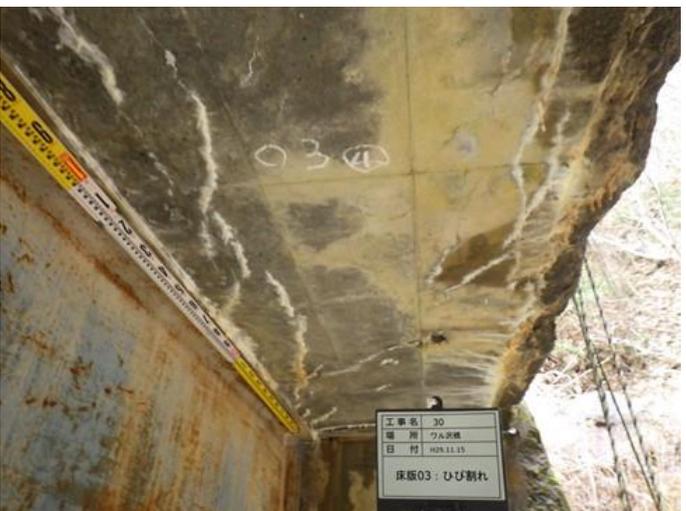
<p>床版03 床版ひびわれ・遊離石灰</p>	<p>写真 21</p>

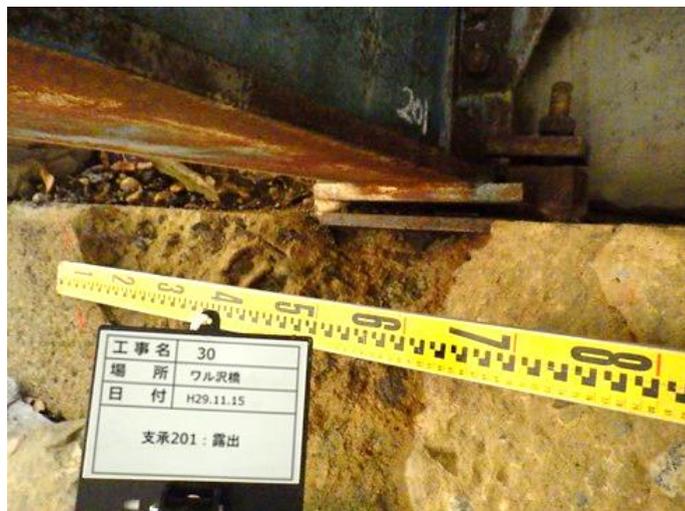
<p>支承0201 下弦露出</p>

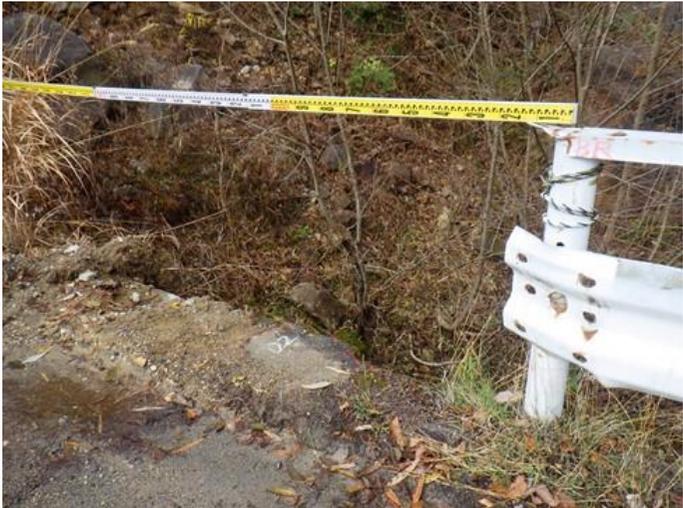
<p>防護柵・高欄02 欠損</p> <p>【判定区分: 】</p>	<p>写真 35</p>

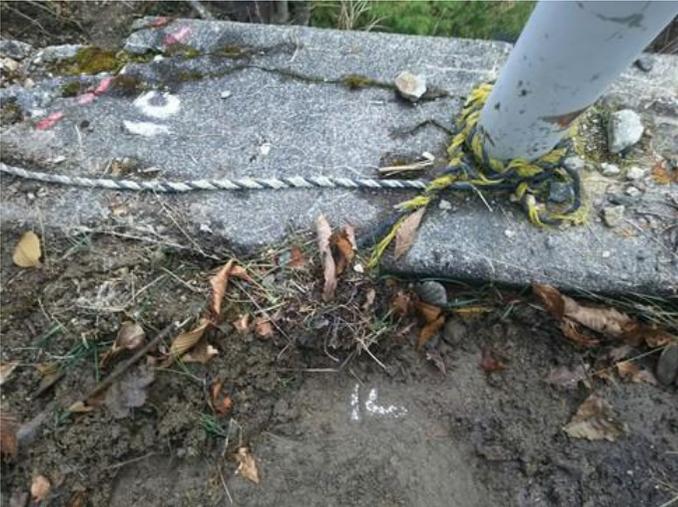
<p>排水装置 0101 土砂詰り</p> <p>【判定区分: 】</p>
