■点検結果調書 トンネル変状・異常箇所写真位置図

フリガナ 名称	ヤカンブチズイドウ		路線名	村道 第38号線		管理者名	王滝村役場		緊急輸送道路	なし					
	薬罐渊隧道								代替路の有無	なし					
所在地	自	長野県木曾郡王滝村	点検業者・点検者名	㈱千代田コンサルタント・柴山敬三郎		点検年月日	2018年11月5日		トンネル延長	L= 47.70 m					
	至	長野県木曾郡王滝村	調査業者・調査技術者名			調査年月日			トンネルの分類	その他					
起点	緯度	35° 48' 21"	変状・異常 箇所数合計	トンネル 本体内工	材質劣化	Ⅱ	13 箇所	Ⅲ	0 箇所	Ⅳ	0 箇所	トンネル毎 の健全性	Ⅲ	附属物の 取付状態	×
終点	経度	137° 28' 20"			漏水	Ⅱ	20 箇所	Ⅲ	0 箇所	Ⅳ	0 箇所				
	緯度	35° 48' 21"			外力	Ⅱ	0 スパン	Ⅲ	1 スパン	Ⅳ	0 スパン				0箇所
	経度	137° 28' 19"

■点検結果調書 変状写真台帳

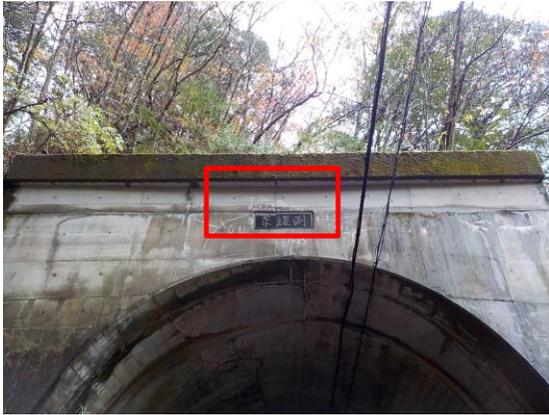
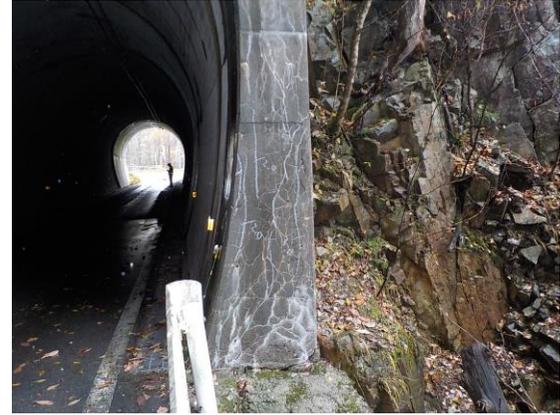
フリガナ		ヤカンチズイドウ		路線名	村道 第38号線		点検業者・点検者名	(株)千代田コンサルタント・柴山敬三郎		点検年月日	2018年11月5日		
名称		薬罐渊隧道		管理者名	王滝村役場		調査業者・調査技術者名			調査年月日			
写真 番号	覆工 スパン 番号	PE		変状 番号	1		写真 番号	覆工 スパン 番号	PE		変状 番号	2	
	変状 部位	対象 箇所	坑口		変状 部位	対象 箇所		坑口					
	部位 区分	面壁			部位 区分	面壁			部位 区分	面壁			
	変状区分	材質劣化			変状区分	外力			変状区分	外力			
	変状種類	うき・はく離			変状種類	ひび割れ			変状種類	ひび割れ			
健全性	点検・調査後	II		健全性	点検・調査後	II		点検・調査後	II		点検・調査後		
	措置後				措置後				措置後			措置後	
変状の発生範囲の規模		0.03㎡ 0.1m×0.3m		変状の発生範囲の規模		2.6㎡ 2.6m×1.0m		変状の発生範囲の規模		2.6㎡ 2.6m×1.0m			
前回点検時の状態		なし		前回点検時の状態		なし		前回点検時の状態		なし			
調査(方針)		なし		調査(方針)		なし		調査(方針)		なし		実施状況(実施日)	
措置(方針)		なし		措置(方針)		なし		措置(方針)		なし		実施状況(実施日)	
メモ		終点側面壁の打音異常。軽微なため利用者への影響は少ない。II b		メモ		終点側坑門脚部(谷側)に複数のひび割れ。打音異常を伴う。II a		メモ		終点側坑門脚部(谷側)に複数のひび割れ。打音異常を伴う。II a			
写真 番号	覆工 スパン 番号			変状 番号			写真 番号	覆工 スパン 番号			変状 番号		
	変状 部位	対象 箇所			変状 部位	対象 箇所							
	部位 区分				部位 区分				部位 区分				
	変状区分				変状区分				変状区分				
	変状種類				変状種類				変状種類				
健全性	点検・調査後			健全性	点検・調査後			点検・調査後			点検・調査後

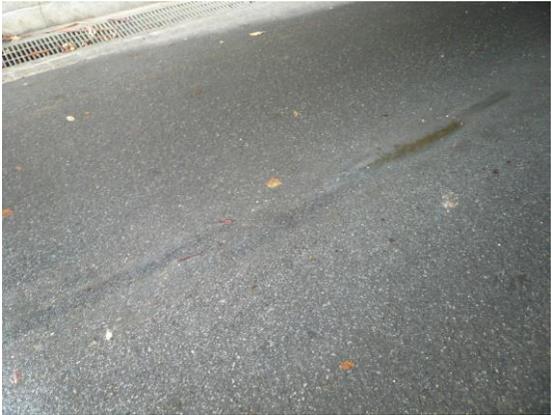
変状番号	5						変状番号	1				
変状部位	対象箇所	路面		変状部位			変状部位	対象箇所	覆工		変状部位		
	部位区分	車道						部位区分	左アーチ				
変状区分		漏水		変状区分		漏水		変状種類		にじみ			
健全性	点検・調査後	II		健全性			点検・調査後	II		健全性			
	措置後							措置後					
変状の発生範囲の規模		0.04㎡ 0.2m×0.2m		変状の発生範囲の規模		0.8㎡ 0.4m×2.0m		前回点検時の状態		なし			
前回点検時の状態		なし		調査(方針)		なし		実施状況(実施日)					
措置(方針)		なし		措置(方針)		なし		実施状況(実施日)					
メモ		S1-2の滴水による少量の滞水。軽微なため利用者への影響は少ない。II b		メモ		左アーチ部横断目地からの湧水。II b							
写真番号	覆工スパン番号	S2		写真

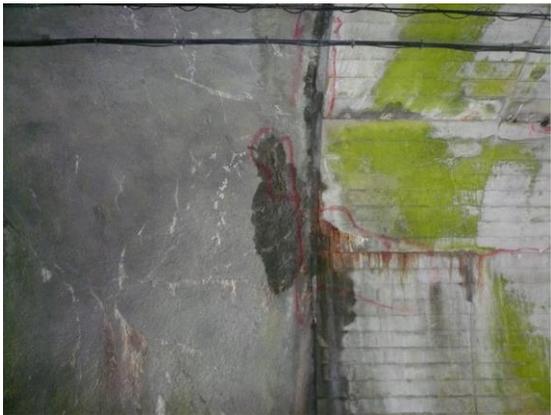
変状番号	2						変状番号	3				
変状部位	対象箇所	覆工		変状部位			変状部位	対象箇所	覆工		変状部位		
	部位区分	右アーチ						部位区分	左アーチ				
変状区分		漏水		変状区分		材質劣化		変状種類		はく落			
健全性	点検・調査後	II		健全性			点検・調査後	II		健全性			
	措置後							措置後					
変状の発生範囲の規模		4.0㎡ 0.4m×1.0m		変状の発生範囲の規模		0.45㎡ 0.3m×1.5m		前回点検時の状態		なし			
前回点検時の状態		なし		調査(方針)		なし		実施状況(実施日)

措置(方針)		なし		措置(方針)		なし		実施状況(実施日)					
メモ		左アーチ部横断目地からの湧水。II b		メモ		左アーチ部横断目地のはく落。周囲に新たな打音異常を伴わないため、利用者への影響は少ない。II b

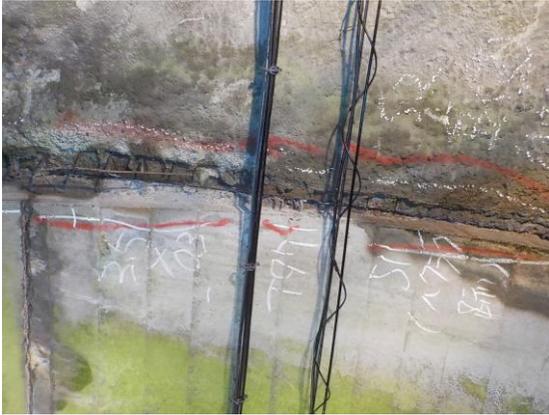
変状番号	4						変状番号	5				
変状部位	対象箇所	覆工		変状部位			対象箇所	覆工		変状部位			
	部位区分	天端						部位区分	左側壁				
変状区分		材質劣化		変状区分		漏水		変状種類		にじみ			
健全性		点検・調査後	II		健全性		点検・調査後	II		措置後			
変状の発生範囲の規模		1.05㎡ 0.3m×3.5m		変状の発生範囲の規模		0.1㎡ 0.2m×0.5m							
前回点検時の状態		なし		前回点検時の状態		なし							
調査(方針)		なし		調査(方針)		なし		実施状況(実施日)					
措置(方針)		なし		措置(方針)		なし		実施状況(実施日)					
メモ		天端からアーチ部横断目地にかけてのはく落。周囲に新たな打音異常を伴わないため、利用者への影響は少ない。II b		メモ		左側壁ひび割れからの湧水。遊離石灰を伴う。II b							
写真番号	覆工スパン番号	S2		写真

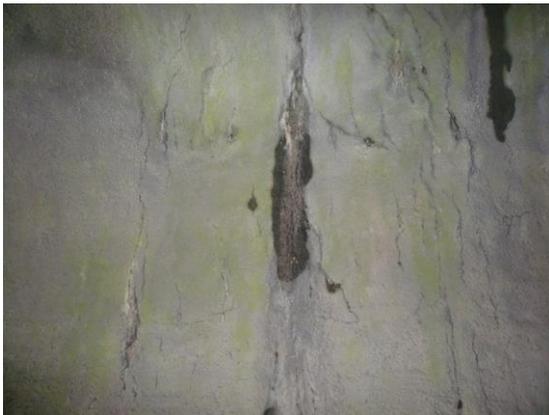
変状番号	6						変状番号	7				
変状部位	対象箇所	覆工		変状部位			対象箇所	覆工		変状部位			
	部位区分	左アーチ						部位区分	右アーチ				
変状区分		漏水		変状区分		外力		変状種類		ひび割れ			
健全性		点検・調査後	II		健全性		点検・調査後	III		措置後			
変状の発生範囲の規模		3.0㎡ 0.3m×1.0m		変状の発生範囲の規模		9.0㎡ 3.0m×3.0m							
前回点検時の状態		なし		前回点検時の状態		なし

調査(方針)		なし		調査(方針)		なし		実施状況(実施日)					
措置(方針)		なし		措置(方針)		なし		実施状況(実施日)					
メモ		左アーチ部ひび割れからの湧水。遊離石灰を伴う。II b		メモ		点荷重(外力)による放射状のひび割れ。漏水を伴う。

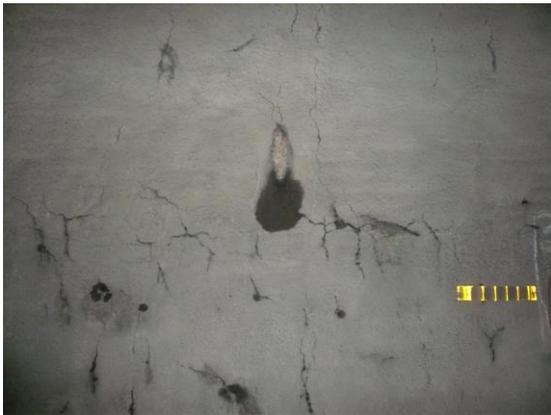
変状番号	変状番号	4	
	変状部位	対象箇所	覆工			変状部位	対象箇所	覆工					
	部位区分	左側壁				部位区分	左側壁						
変状区分		漏水			変状区分		漏水						
変状種類		にじみ			変状種類		にじみ						
健全性	点検・調査後	II			健全性	点検・調査後	II						
	措置後					措置後							
変状の発生範囲の規模		0.04㎡ 0.2m×0.2m			変状の発生範囲の規模		0.3㎡ 0.3m×1.0m						
前回点検時の状態		なし			前回点検時の状態		なし						
調査(方針)		なし	実施状況(実施日)		調査(方針)		なし	実施状況(実施日)					
措置(方針)		なし	実施状況(実施日)	措置(方針)		なし	実施状況(実施日)						
メモ		左側壁表面からの湧水。遊離石灰を伴う。II b		メモ		左側壁表面からの湧水。遊離石灰を伴う。II b							
写真番号	覆工スパン番号	S3

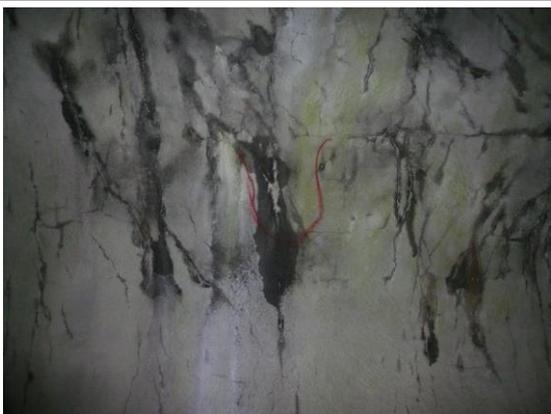
変状番号	変状番号	6	
	変状部位	対象箇所	覆工			変状部位	対象箇所	覆工					
	部位区分	右アーチ				部位区分	左アーチ						
変状区分		漏水			変状区分		材質劣化						
変状種類		にじみ			変状種類		うき・はく離						
健全性	点検・調査後	II			健全性	点検・調査後	II						
	措置後					措置後							
変状の発生範囲の規模		0.3㎡ 0.3m×1.0m			変状の発生範囲の規模		0.2㎡ 0.5m×0.4m						
前回点検時の状態		なし			前回点検時の状態		なし

調査(方針)		なし	実施状況(実施日)		調査(方針)		なし	実施状況(実施日)					
措置(方針)		なし	実施状況(実施日)	措置(方針)		なし	実施状況(実施日)						
メモ		右アーチ部ひび割れからの湧水。遊離石灰を伴う。II b		メモ		左アーチ部表面の打音異常。II b

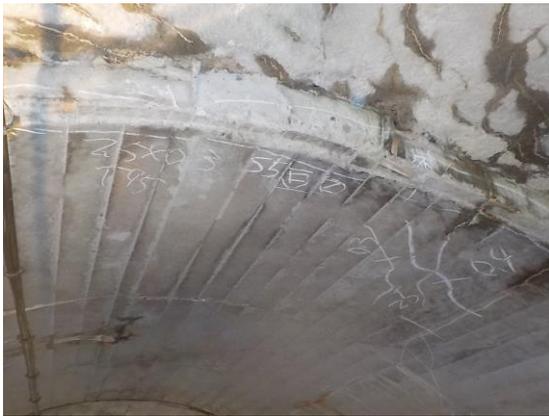
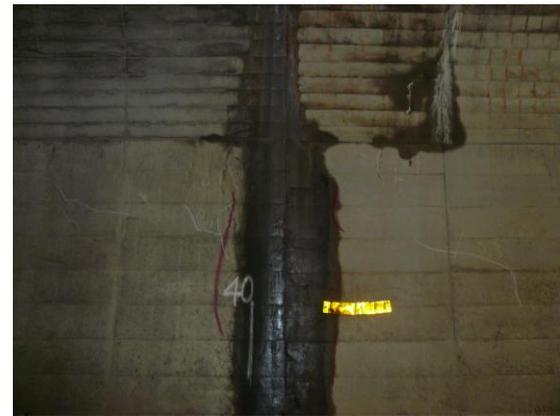
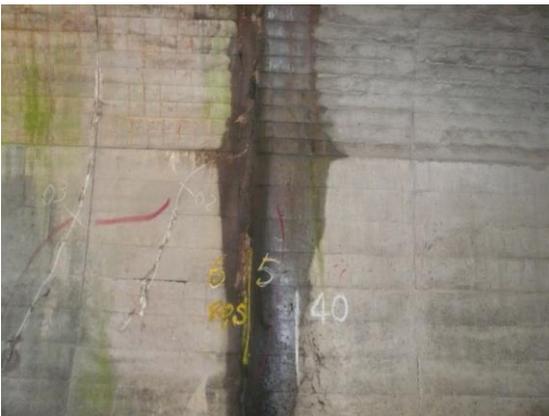
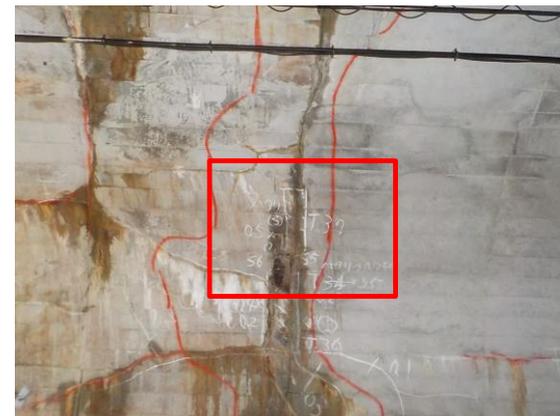
フリガナ		ヤカンブチズイドウ		路線名	村道 第38号線		点検業者・点検者名	(株)千代田コンサルタント・柴山敬三郎		点検年月日	2018年11月5日					
名称		薬罐洩隧道		管理者名	王滝村役場		調査業者・調査技術者名			調査年月日						
写真 番号	覆工 スパン 番号	S4		写真 番号	覆工 スパン 番号	S5		変状 部位	対象 箇所	覆工		変状 区分	材質劣化			
	変状 番号	1			変状 番号	1			部位 区分	天端			変状 種類	豆板(ジャンカ)		
対象 箇所		覆工		対象 箇所		覆工		部位 区分		左アーチ		変状 種類		にじみ		
健全性		点検・調査後	II		点検・調査後		II		措置後				措置後			
変状の発生範囲の規模		0.75㎡ 0.3m×2.5m		変状の発生範囲の規模		5.5㎡ 1.0m×5.5m		前回点検時の状態		なし		調査(方針)		なし		
前回点検時の状態		なし		前回点検時の状態		なし		調査(方針)		なし		実施状況(実施日)				
調査(方針)		なし		調査(方針)		なし		措置(方針)		なし		実施状況(実施日)				
措置(方針)		なし		措置(方針)		なし		実施状況(実施日)		なし		実施状況(実施日)				
メモ		天端からアーチ部横断目地にかけての豆板(ジャンカ)。周囲に打音異常を伴わないため、利用者への影響は少ない。II b		メモ		左アーチ部横断目地からの湧水。遊離石灰を伴う。II b										
写真 番号	覆工 スパン 番号	S5		写真 番号	覆工 スパン 番号	S5		変状 部位	対象 箇所	覆工		変状 区分	漏水			
	変状 番号	2			変状 番号	3			部位 区分	右アーチ			変状 種類	にじみ		
対象 箇所		覆工		対象 箇所		覆工		部位 区分		天端		変状 種類		うき・はく離		
健全性		点検・調査後	II		点検・調査後		II		措置後				措置後			
変状の発生範囲の規模		0.4㎡ 0.8m×5.0m		変状の発生範囲の規模		0.05㎡ 0.5m×0.1m		前回点検時の状態		なし		調査(方針)		なし

前回点検時の状態		なし		前回点検時の状態		なし		調査(方針)		なし		実施状況(実施日)				
調査(方針)		なし		調査(方針)		なし		措置(方針)		なし		実施状況(実施日)				
措置(方針)		なし		措置(方針)		なし		実施状況(実施日)		なし		実施状況(実施日)				
メモ		右アーチ部横断目地からの湧水。遊離石灰を伴う。II b		メモ		天端横断目地のうき・はく離。軽微なため利用者への影響は少ない。II b
