橋梁名	路線名	所在地	起点側	緯度	35° 47' 06"	
				経度	137° 30' 01"	
小俣橋 (フリガナ)コマタバシ	村道第22号線	長野県木曾郡王滝村				
管理者名	点検実施年月日	路下条件	代替路の有無	自専道or一般道	緊急輸送道路	占用物件(名称)
長野県 王滝村	2017.11.15	小俣川	無	一般道	その他	無し

部材単位の診断(各部材毎に最悪値を記入)

道路橋毎の健全性の診断(判定区分I~IV)

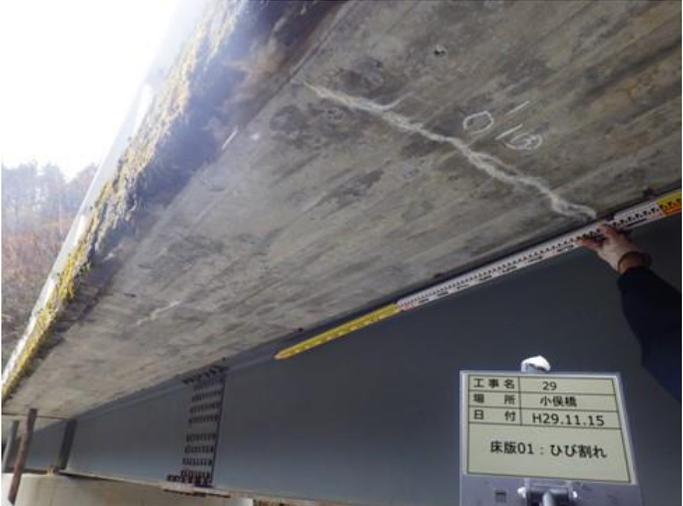
上部構造(床版)【判定区分: Ⅱ】	その他(排水装置)【判定区分: Ⅱ】
<p>写真 10</p>

<p>径間 1 床版 01 床版ひびわれ・遊離石灰 【判定区分: Ⅱ】</p>	<p>写真 50</p>

点検時に記録		措置後に記録	
(判定区分)	(所見等) 床版にひびわれ、排水装置に土砂詰りが生じている。 II 予防保全の観点から措置を講ずることが望ましい。	(再判定区分)	(再判定実施年月日)

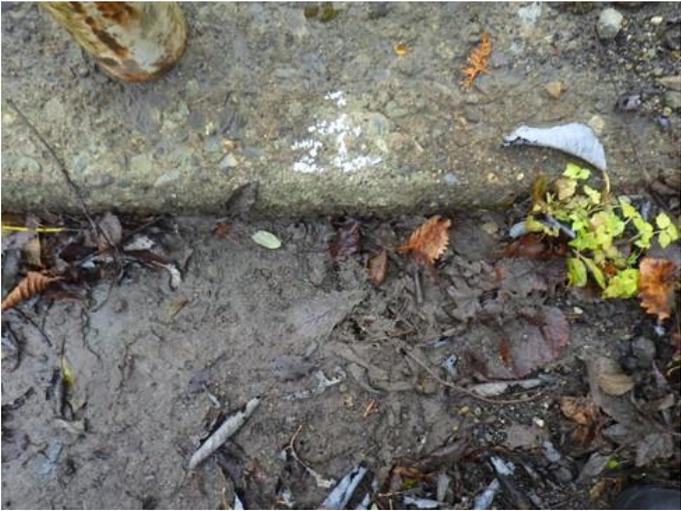
<p>径間2 排水装置0102 土砂詰り 【判定区分: Ⅱ】</p>
