| 橋梁名 | 路線名 | 所在地 | 起点側 | 緯度 | 35° 50′ 16″ | |
| 清滝2号橋<br>(フリガナ)キヨタキ2ゴウバシ | 村道第41号線 | 長野県木曽郡王滝村 | | | | |
| 長野県 王滝村 | 2017.11.17 | 河川 | 無 | 一般道 | その他 | 無し |

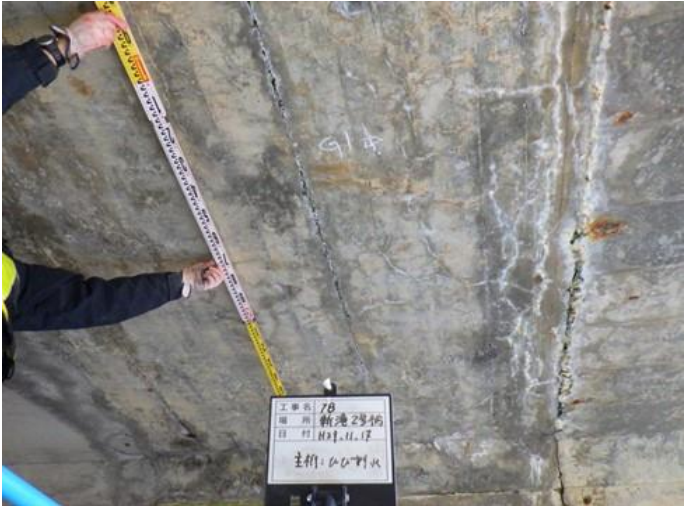
| 部材単位の診断(各部材毎に最悪値を記入) | | | | 点検者 | 株式会社 長野技研 | 点検責任者 | 吉原 潤一 |
|---|---|---|---|---|---|---|---|
| 上部構造 | 主桁 | Ⅱ | ひびわれ | 写真1 主桁 01 | | | |

| 道路橋毎の健全性の診断(判定区分Ⅰ～Ⅳ) | | | | | 措置後に記録 | |
|---|---|--|--|--|---|--|
| (判定区分)<br>Ⅱ | (所見等) 主桁にひびわれ・遊離石灰が生じている。<br>予防保全の観点から措置を講ずることが望ましい。 | | | | (再判定実施年月日) | |

| 上部構造(主桁)【判定区分: Ⅱ】 | | 【判定区分: 】 |
| <div>写真 1</div> <div></div> <div>主桁01 ひびわれ・遊離石灰</div> | | |
