■点検結果調書 トンネル変状・異常箇所写真位置図

| フリガナ<br>名 称 | | オウタキ<br>王滝トンネル | | 路線名 | 村道 第38号線 | | | | 管理者名 | 王滝村役場 | | | | 緊急輸送道路 | なし | | |

# ■点検結果調書 変状写真台帳

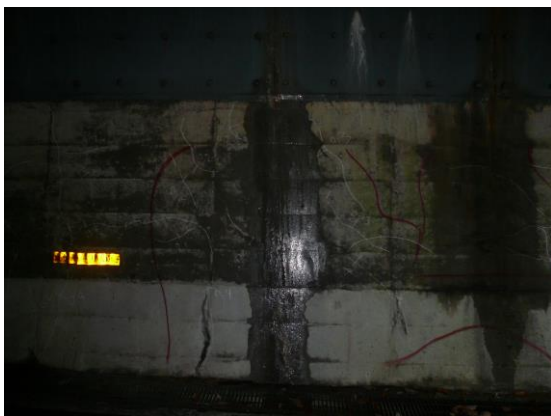
| フリガナ | | オウタキ | | 路線名 | | 村道 第38号線 | | 点検業者・点検者名 | | (株)千代田コンサルタント・柴山敬三郎 | | 点検年月日 | | 2018年11月5日 | | | | | | | | | | | | | | | | | |
|---|---|---|---|---|---|---|---|---|--|---|--|---|--|---|---|---|---|---|--|--|--|--|--|--|--|--|--|---|---|---|---|
| メモ | | 左側壁内巻鋼板からの湧水。Ⅱ b | | | | | | | | | | メモ | | 左側壁内巻鋼板からの湧水。遊離石灰を伴う。Ⅱ b | | | | | | | | | | | | | | | | | |

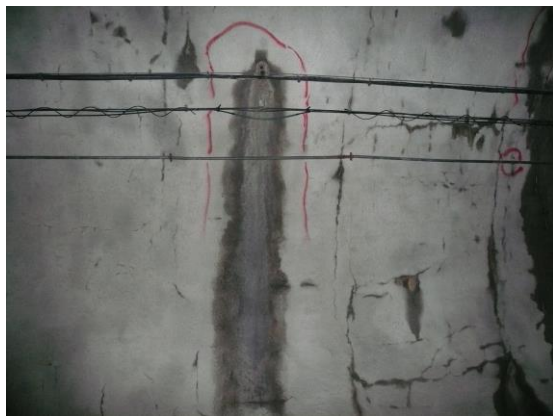
| メモ | | 右側壁ひび割れからの湧水。遊離石灰を伴う。Ⅱb | | | | | | | |

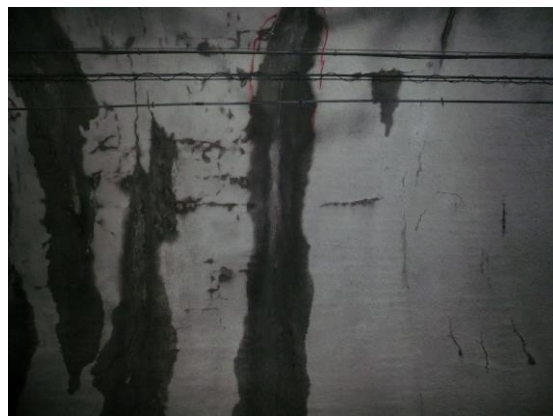
| フリガナ | | オウタキ | | 路線名 | | 村道 第38号線 | | 点検業者・点検者名 | | (株)千代田コンサルタント・柴山敬三郎 | | 点検年月日 | | 2018年11月5日 | |
|---|---|---|---|---|---|---|--|---|--|---|--|---|--|---|--|
| メモ | | 左アーチ部ひび割れからの湧水。Ⅱb | | | | | | | | | | | | | |
