| 橋梁名 | 路線名 | 所在地 | 起点側 | 緯度 | 35° 48′ 19″ | |
| 穴沢橋<br>(フリガナ)アナサワバシ | 村道第1号線 | 王滝村 | | | | |
| 王滝村 | 2016.10.19 | 河川 | 無 | 一般道 | 三次 | |

| 部材単位の診断(各部材毎に最悪値を記入) | | | | 点検者 | 株式会社 長野技研 | 点検責任者 | 吉原潤一 |

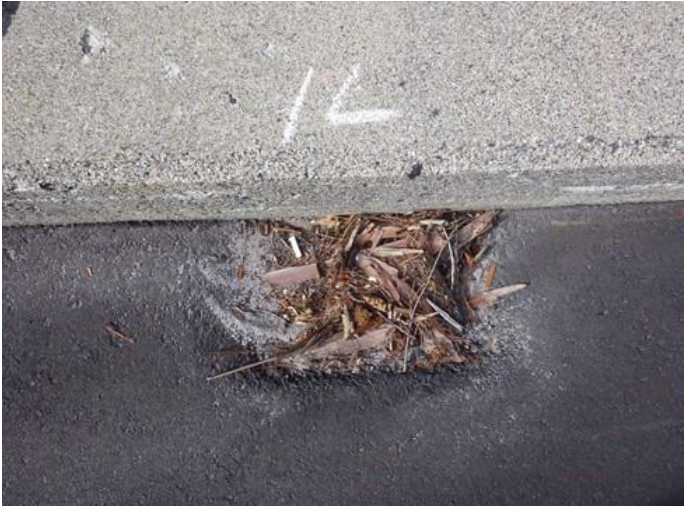
| その他【判定区分： Ⅱ 】 | | 【判定区分：     】 |
|---|--|---|
| 写真 17 | | |

| 部材単位の診断(各部材毎に最悪値を記入) | | | | 点検者 | 株式会社 長野技研 | 点検責任者 | 吉原潤一 |
|---|---|---|---|---|---|---|---|
| その他 | | Ⅱ | 排水装置:土砂詰り | 径間1 排水装置101写真17 | | | |

| その他【判定区分： Ⅱ 】 | | 【判定区分：     】 |
| 径間 1 排水装置101 土砂詰り | | |
